# GRUNDASKÓLI ,ESPIGRUND 1

## MINNISBLAÐ

DAGS.: 2021-01-25  
NR.:  
Útgáfa 1

## Efni: Uppsetning grunnrannsókna vegna Grundaskóla – Espigrund 1

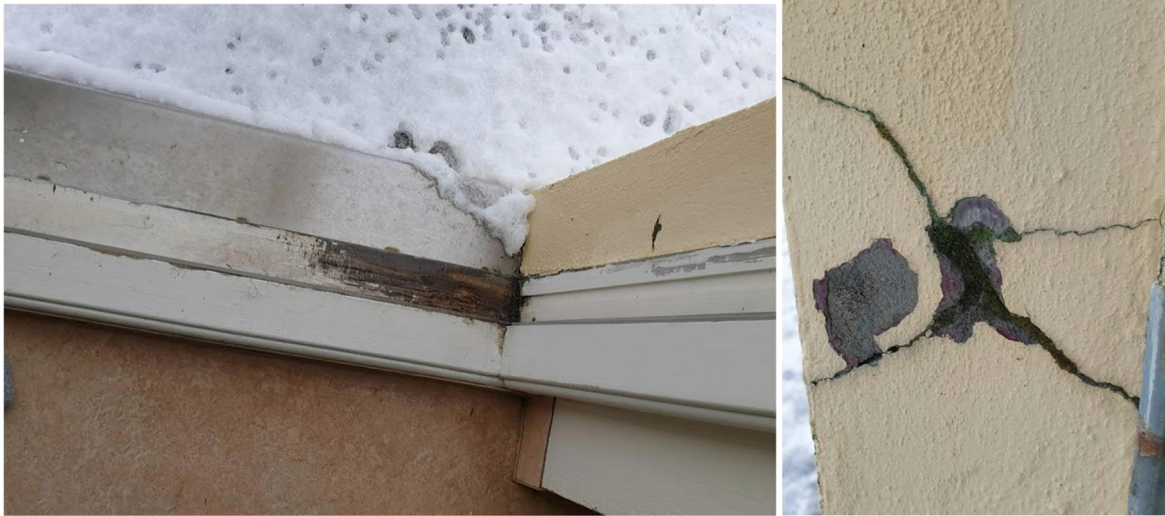
S1:

Hér er hækkaður raki við útidyr. Þröskuldur er fúinn og við það hefur raki komist undir gólfdukk. Er raki kemst í lím undir gólfdukk, þá geta myndast skemmdir.

Úti má sjá sprungur í múrkerfi og mosa í þeim sem bendir til mikils rakaálags. Múrkerfi af þessari tegund drenera sig hins vegar mjög vel og því finnst sjaldan raki fyrir innan steypa fleti sem eru einangraðir að utan.

Aðgerðir: Hér er þörf á þéttingu hurðar, fjarlægingu á fúa og viðgerð. Þá er hefðbundið öruggasta viðgerðaraðferðin að skipta út gólfdukk 0,3-0,5 m út fyrir rakt svæði. Auk þess þarf að slípa allt lím í burtu og fjarlægja öll ummerki um skemmt lím. Í mörgum tilfellum getur verið öruggara að skipta út flotinu og gerir það verkið oft einfaldara. Þá þarf að opna upp þéttingar með hurðum en þetta er ekki hægt að sjá fyrir en vinna fer af stað.

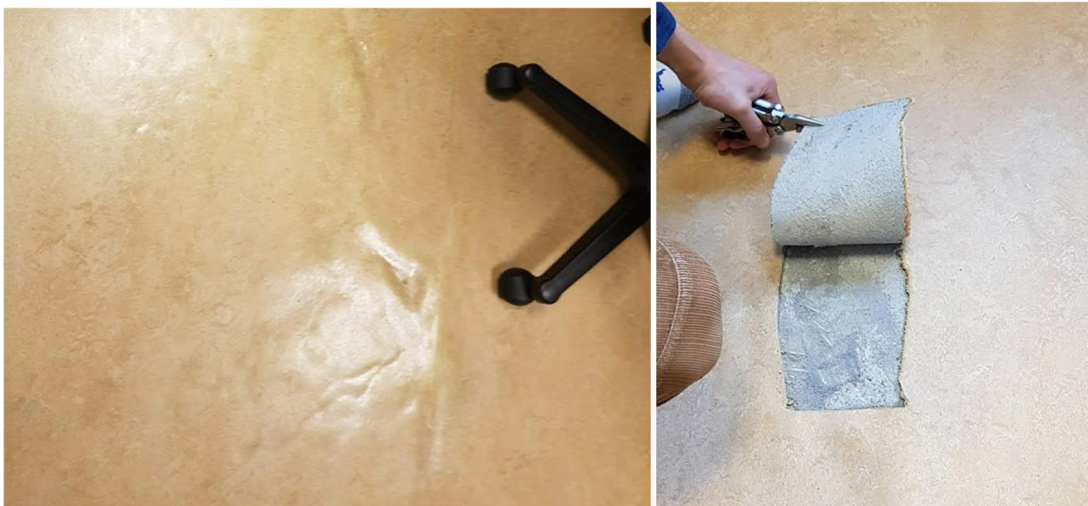
S3 og S5 almennt:

Á nokkrum stöðum í skólanum mátti finna hvar dúkur var farinn að losna og múr hefur molnað undir honum. Dúkur var skorinn upp á skrifstofu skólastjóra sem sýndi hins vegar að ástandið var gott m.t.t. mygluskemmda, þótt hækkun hafi verið mæld. Flotið sem hefur verið notað er hins vegar ekki nægjanlega sterkt eða hefur ekki verið rétt unnið og efsti hlutinn hefur molnað frá. Mjög algengt er að þetta gerist ef blandað er of miklu vatni í flotið. Laus dúksvæði, sem eru nokkur, þarf að skera upp, slípa eða fjarlægja flot þar til komið er niður í sterkan múr. Grunna og nota flot sem er ætlað til notkunar á fleti sem þurfa að þola aukið álag. Þ.m.t. skrifstofustóla og slíkt. Þá þarf að leggja fram og

fylgja leiðbeiningum framleiðanda við notkun flots, undirvinnu og slíks. Ef dúklagt er yfir of snemma á blautt flot þá geta skemmdir myndast í floti nánast samstundis en það virtist ekki vera raunin hér.

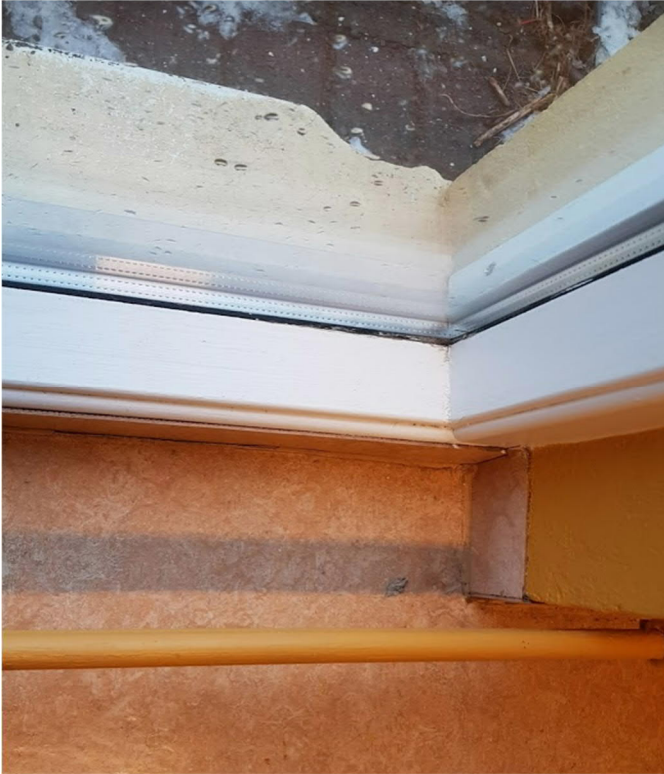
S12:

Raki mælist í horni auk þess sést hækkað gildi á sýnatöku. Hér þarf að fara í svipaða leit og í sýni S1.

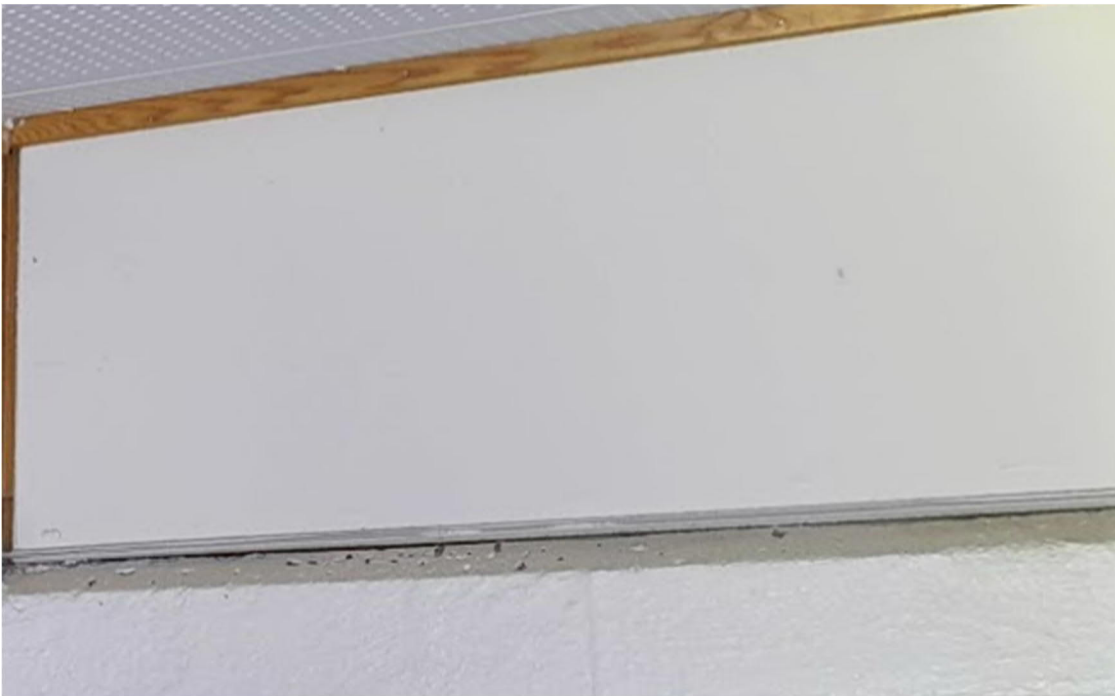
#### C28: Spónaplata ómáluð.

| C28 | Spónaplata ómáluð (11:22) | 18 | Parfnast viðgerða | Parfnast viðgerða |

Hér er átt við spónaplötu sem hefur ekki verið máluð nýlega með grárri málningu og er á botni geymslulofts hjá kennurum.

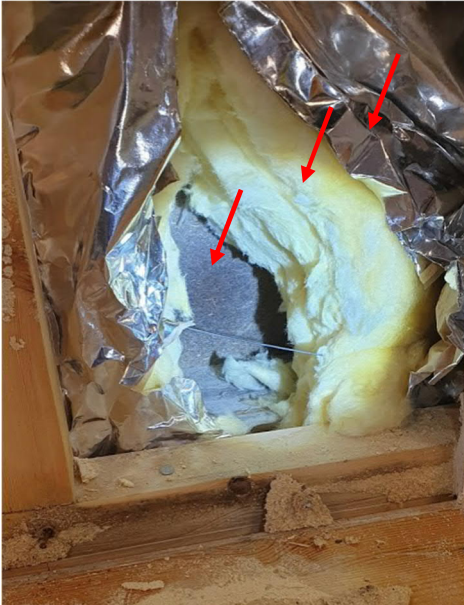
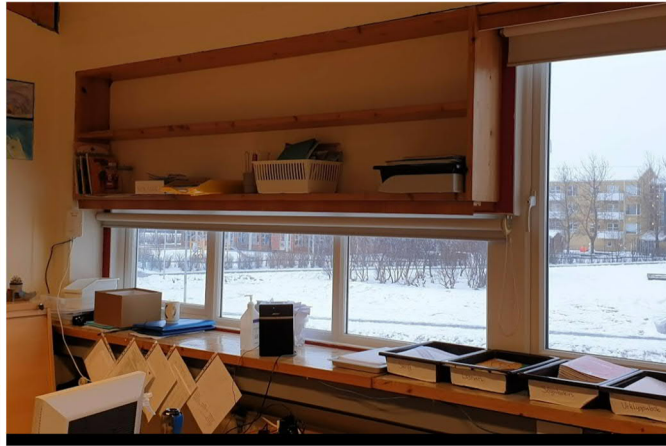
## 1. Blindlok í skólastofum

Opnað var á sama stað og S15 er á teikningu er að ofan. Ástæða þess að opnað var á þessum stað var sú að spónaplötur voru lítillega upphleyptar sem var staðfest þegar þær voru opnaðar. Þetta sást nokkuð oft en í mismiklum magni. Stundum sást aðeins upphleyptar spónaplötur í kringum festingar sem voru úr málm, þar sem þétting gerist hraðar vegna leiðni. Það sem þó er verst í þessu tilfalli er að sjá glerull í lokunum án þess að hún sé varin með plasti. Þegar ástreymisprýstingur kemur á bygginguna, þá myndast undirprýstingur inni sem getur leitt til þess að óhreinindi sogast inn og geta ollið ertingu. Það skýrir einnig út að flestar kvartanir koma úr þeirri stofu sem er mest ástreymis (norður), því þar er mismunaprýstingurinn mestur.

Aðgerðir: Lagt er til að blindlok verði afnumin eða uppbyggingu þeirra breytt. Möguleiki er á að fjarlægja glerull og öll gömul byggingarefni og endurbyggja, með steinull og rakavarnarlagi. Það er þó önnur ákvörðun.

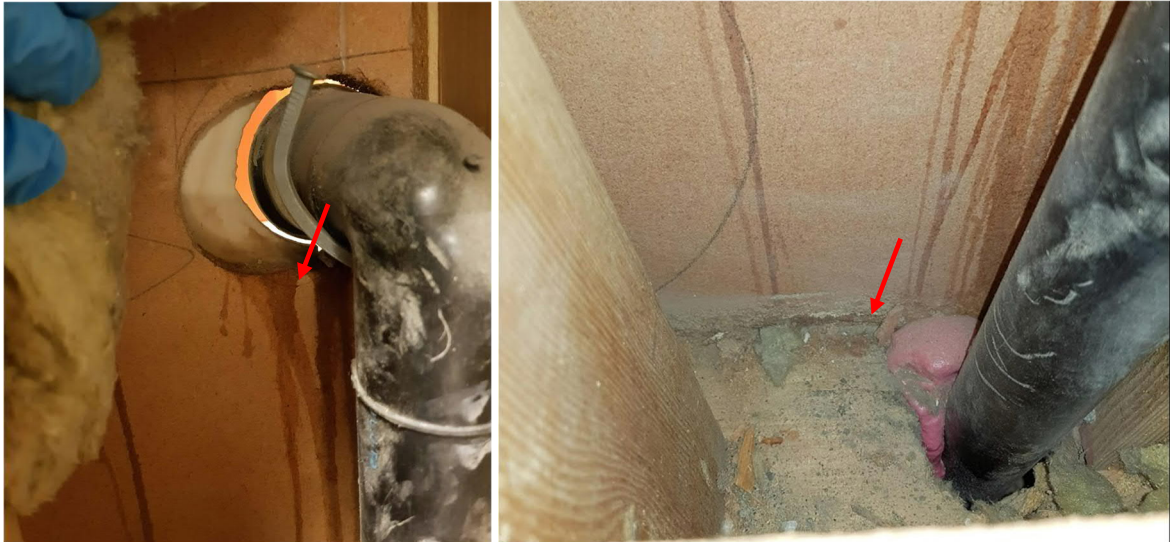
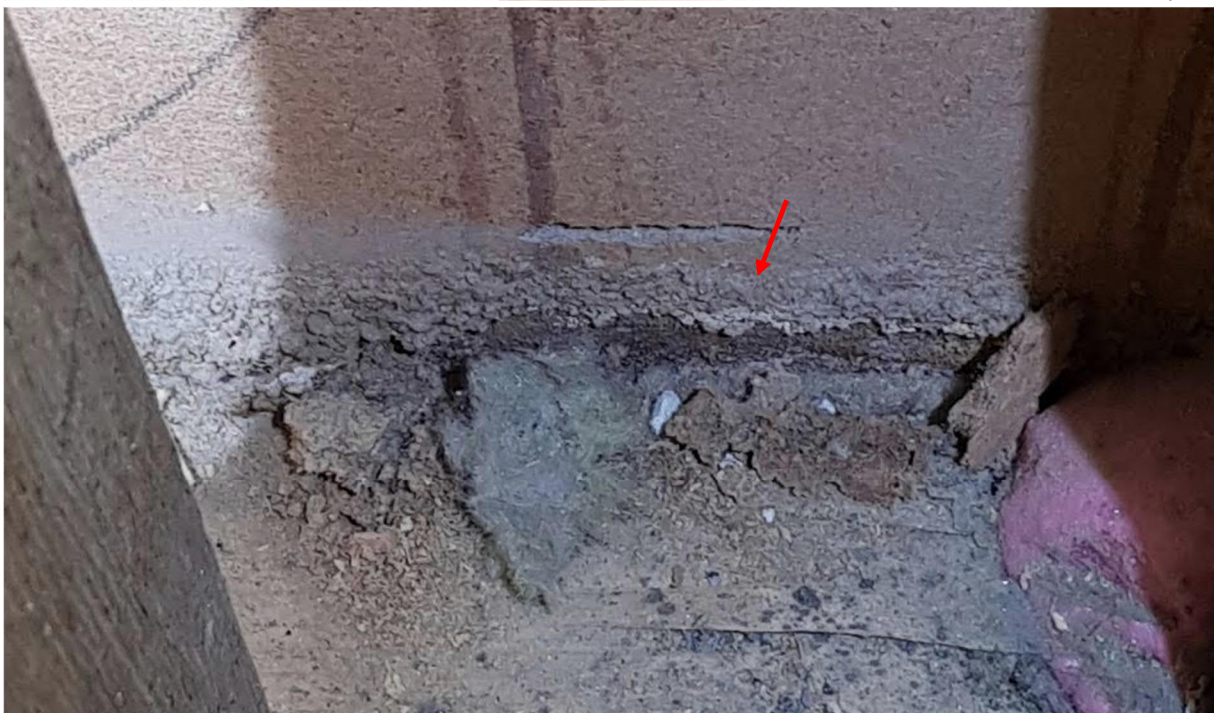
## 2. Opnun á bakhlið salerniskjarna. (við C8 á teikningu)

Opnað var á bakhlið salerniskjarna vegna tíðra kvartana um lykt. Skoðunarmenn fundu einnig þessa lykt þegar skoðun fór fram. Ákveðið var að opna við afnumið niðurfali til að byrja með.

Í ljós kom að veggur er byggður upp með flísum og einföldum spónaplötum. Lekaskemmdir sást á spónaplötum og er horft var niður eftir niðurfalli að innanverðu þá sást hve skemmdar spónaplöturnar voru farnar.

Horft niður að samskeytum gólfs og veggjar inni í vegg.

Frágangur þessa salerniskjarna er því ófullnægjandi. Gera þarf mun meiri kröfur til kjarna í almenningshúsnæði þar sem notkun er mun meiri.

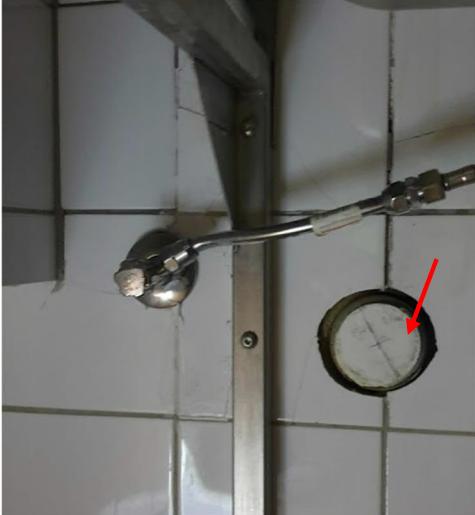
Horft að framanverðu.

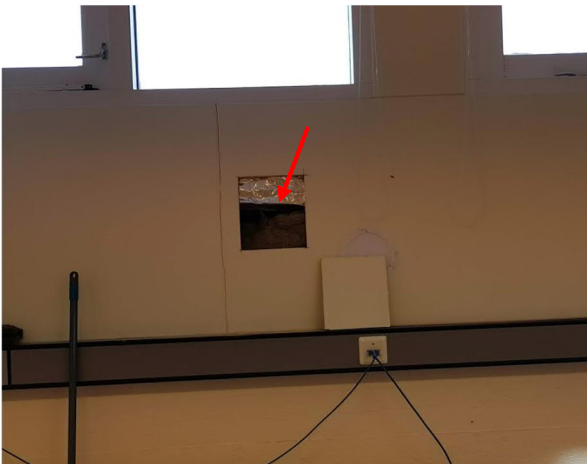
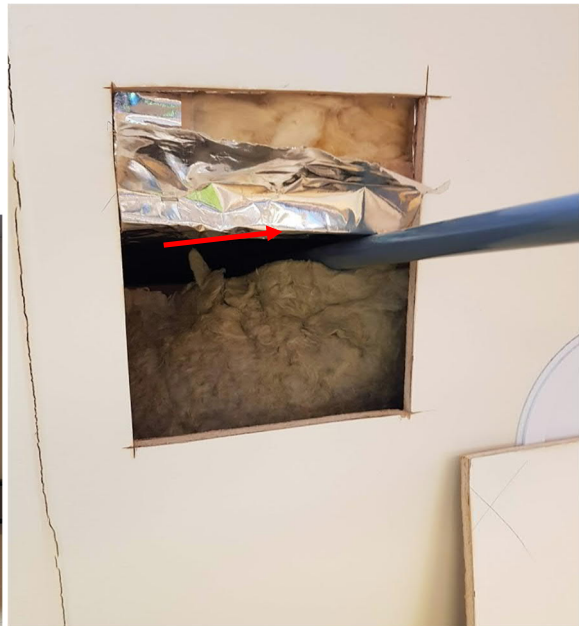
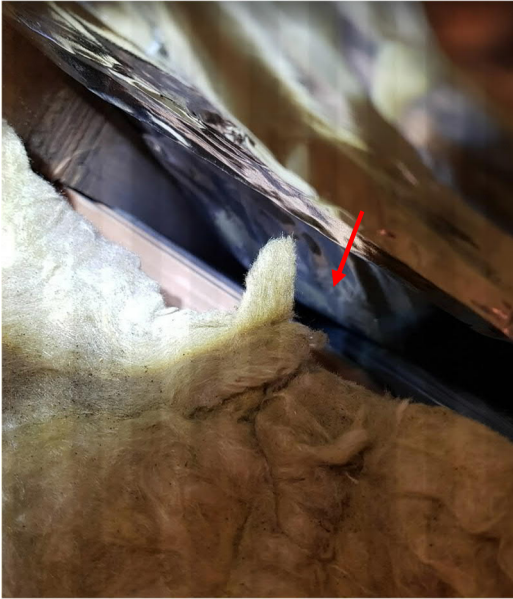
#### **Eldri frágangur á norðurhlíð (kafli 5.3 staðsetning C38):**

Opnað er á samskeytum þaks og uppbyggingar.

Hér má sjá að heita loftið sem streymir upp í gegnum rakavarnarlagið úr kennslustofunum að neðanverðu dælist inn á þriðju hæðina í gegnum vegginn t.d. á sprungum og samskeytum.

Aðgerðir: Athuga þarf sérstaklega hvernig loftstreymi og uppbygging þaks er en líklegt má telja að breyta þurfi samsetningu þaks og veggjar og þá með tilliti til þéttinga.

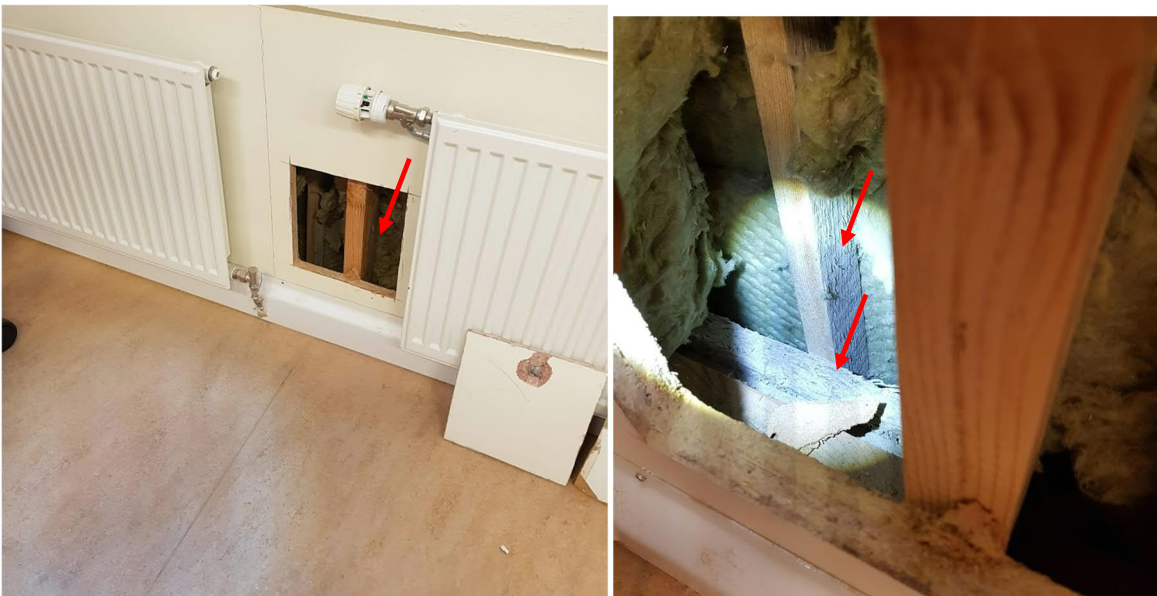
Á suðurhlið var einnig opnað við nýjan frágang þar sem áhyggjur voru af því að leki hafði ekki verið að fullu upprættur. (kafli 5.3. staðsetning C42)

Þegar litið var ofan í sárið sáust gamlar heraklit plötur og að því er virtist gömul grind en steinullarplötur höfðu verið endurnýjaðar.

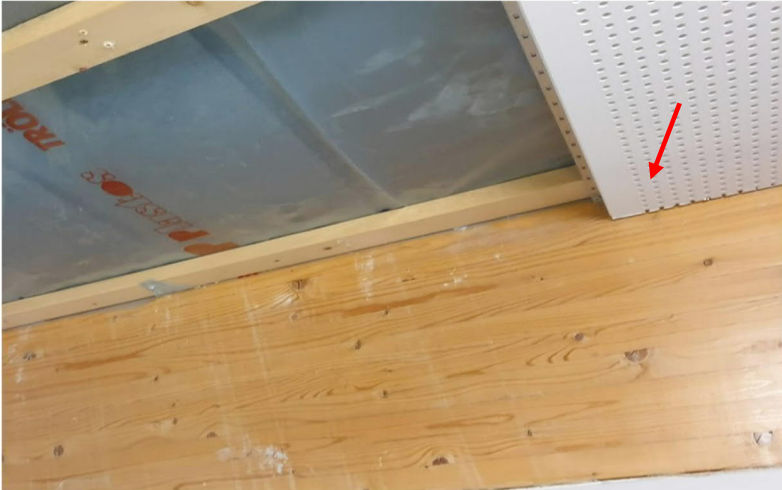
1. Loftaplötur eru settar á lagnagrind. Hljóðeinangrandi plötur með steinull í plasti.

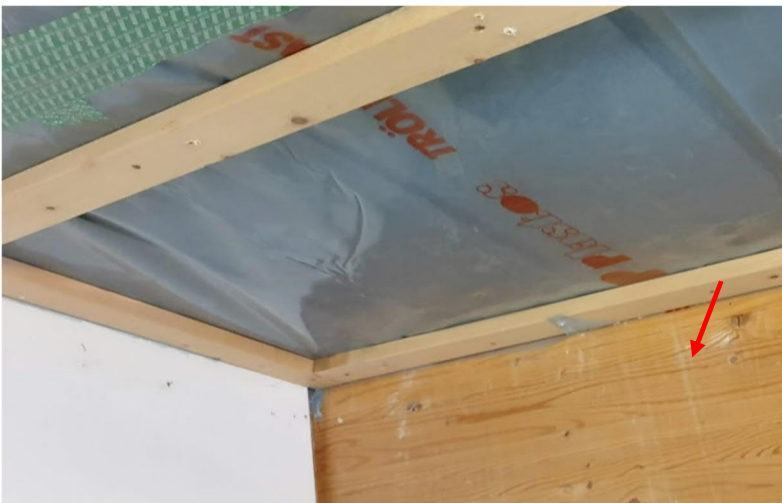
2. Nokkuð er um sýnilegan leka á hliðum límtrésbita. Nýlegt rakavarnarlag er en frágangur við kanta er ekki góður. Þar sem ekki hefur tekist að uppræta leka og þess vegna ekki loftleka.

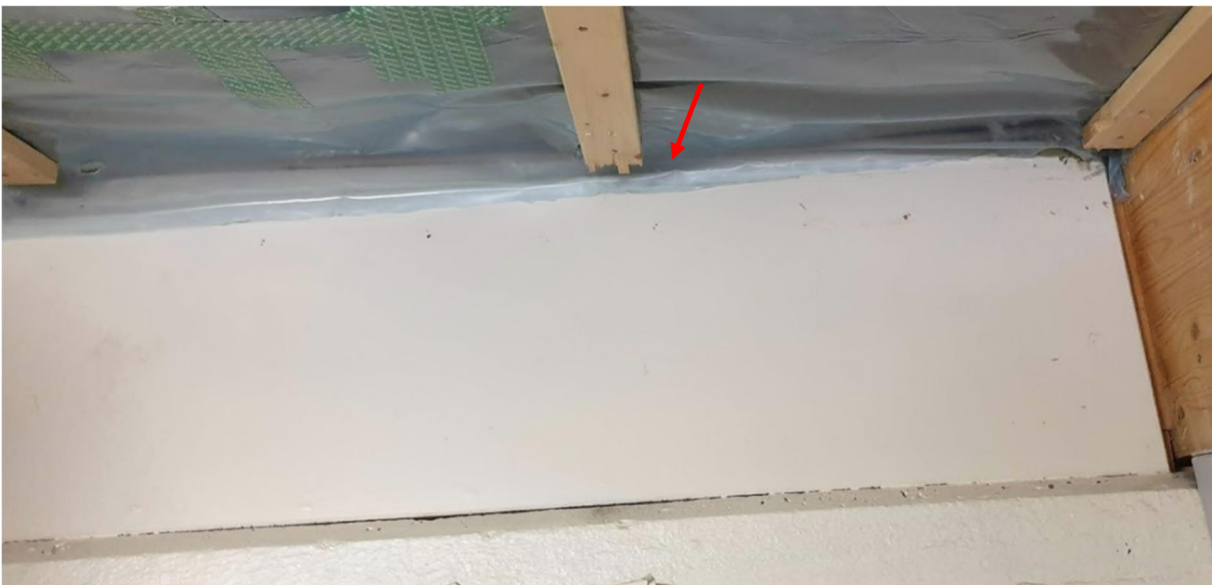
3. Hér er búið að taka endalista af rakavarnarlagi.

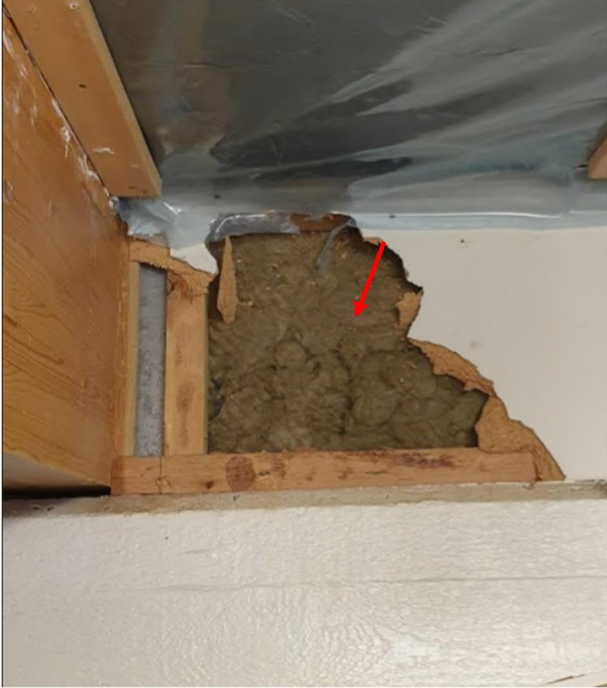
4. Rakavarnarlag endar utan á spónaplötu.

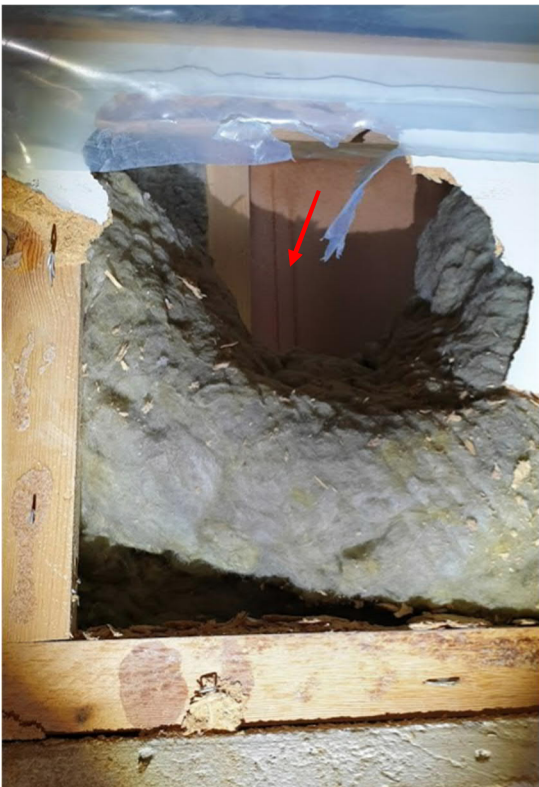
5. Búið að kíkja á bak við plötu. Einhverja lekatauma má sjá á ytri vegg (veggur í miðrými á annarri hæð C álmu).

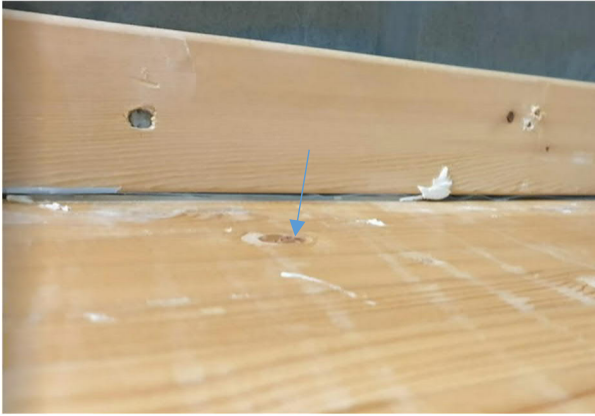
6. Hér er horft upp eftir límtrésbita. Listi er negldur á loft.

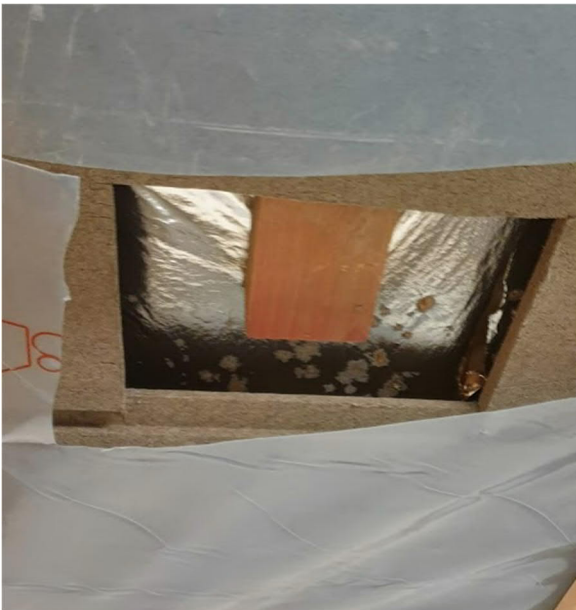
7. Hér er búið að opna rakavarnarlag og plötu. Horft er á álfilmu sem hylur glerull.

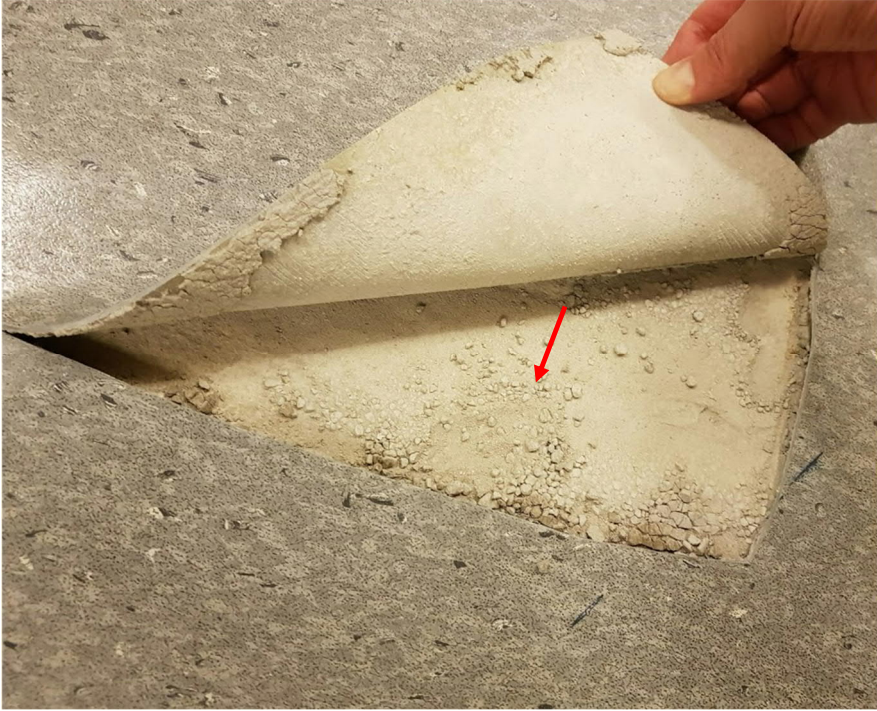
Gólfdukkur var opnaður fyrir framan salerni (staðsetning C48). Raki mældist en ekki sáust skemmdir og það virtist sem svo að um sama verklag hafi verið að ræða og í stjórnunarálmu.

Gæði flots undir dúk eru ófullnægjandi.

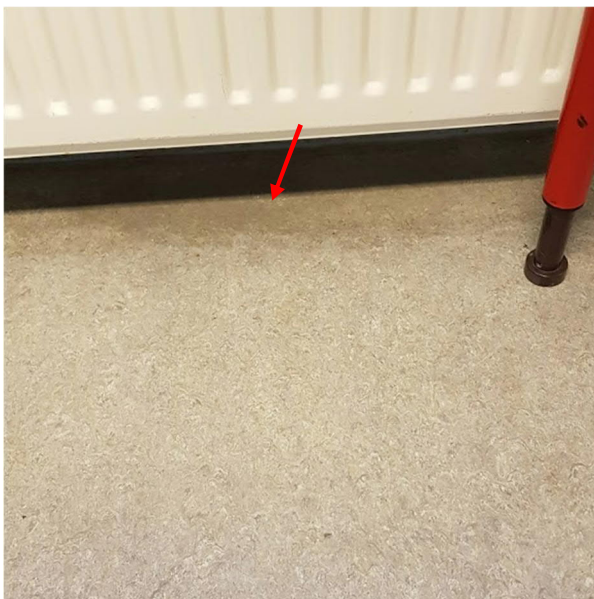
| Sýni nr | Sýnatökustaður | Mygla/skál | Umsögn Verkís | Umsögn NÍ |
|---|--|---|---|---|
| B1 | Á gólfi upp við vegg | 27 | Þarfnast aðgerða | Þarfnast aðgerða |

Sýni B1: Sýni tekin vegna mislitunar.

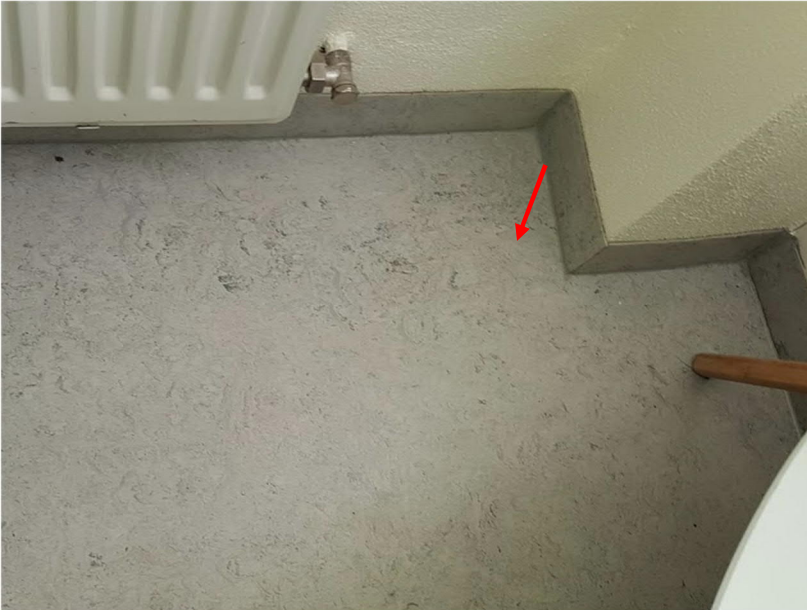
| Sýni nr | Sýnatökustaður | Mygla/skál | Umsögn Verkís | Umsögn NÍ |
|---|--|---|---|---|
| B8 | Raki í dúk (14:55) | 42 | Þarfnast aðgerða | Þarfnast aðgerða |

Sýni B8: Raki mælist í úthorni og þarf að lagfæra.

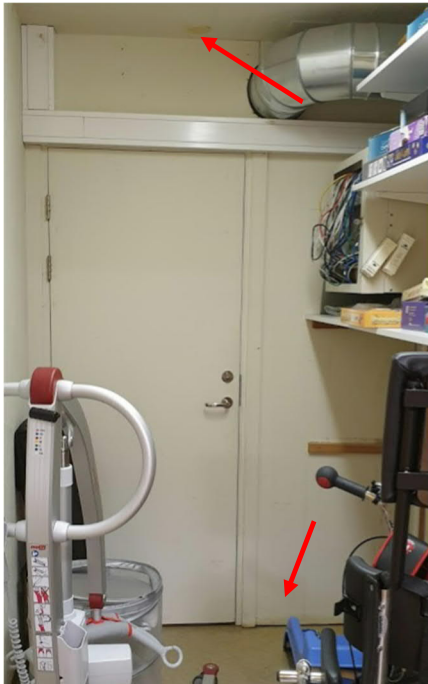
Sýni B10, B11, B12: Samkvæmt upplýsingum þá flæddi í loftræsikerfi skólans á þessum stað og það þurfa að fara fram meiri úrbætur á byggingarefnum sbr. Niðurstöður og myndir.

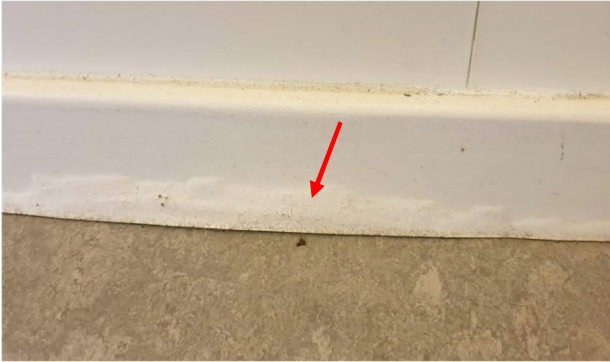
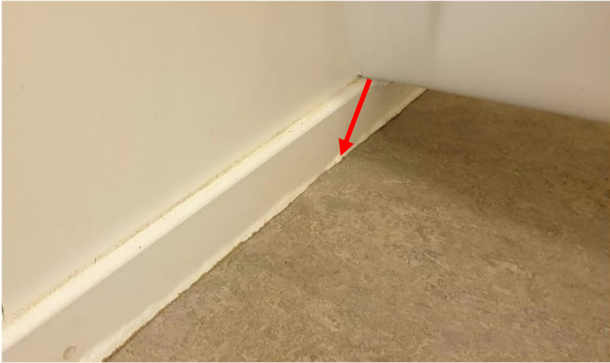
Sýni E3: allir gólflistar í Eyjunni eru úr MDF og er sá frágangur ófullnægjandi enda bólgnar það efni upp við vatnsálag.

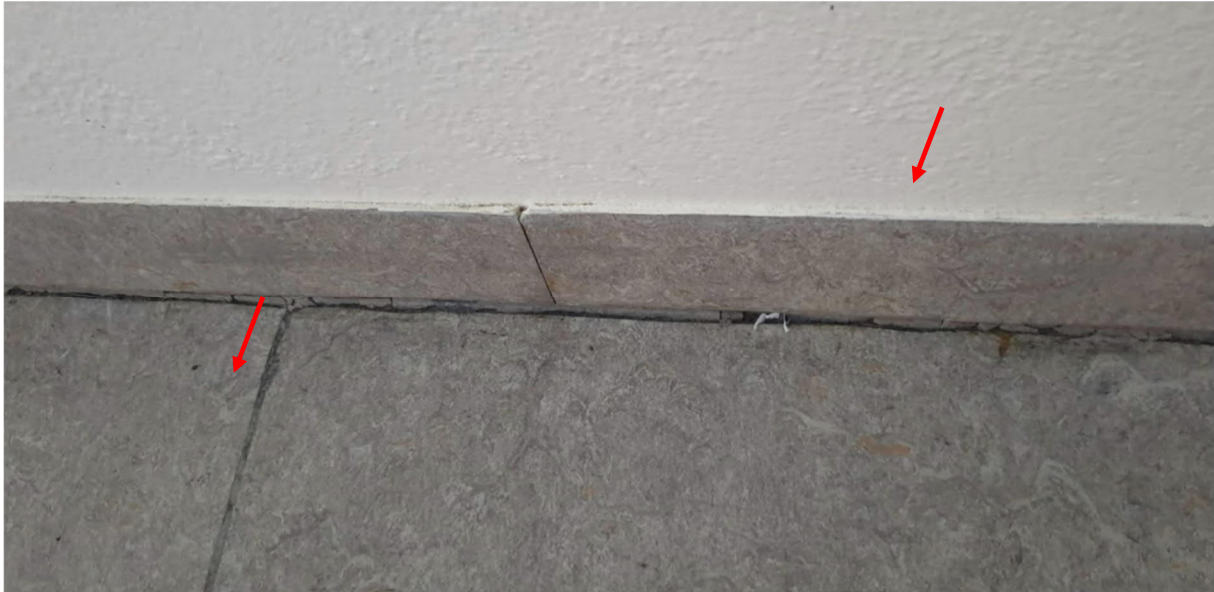
Mjög víða má sjá skemmdir á suðupráðum. Suðupræðir eru samsetningar dúka. Ef þær verða ófullkomnar, þá fara þær að leka og með því vatnsálagi sem á gólfum er þá getur vatn komist í lím sem er undir dúkum. Við það getur límið skemmt. Einnig eiga ýmis smádyr greiða leið inn undir og með suðupráðum, sveppir öruggt skjól o.s.frv.

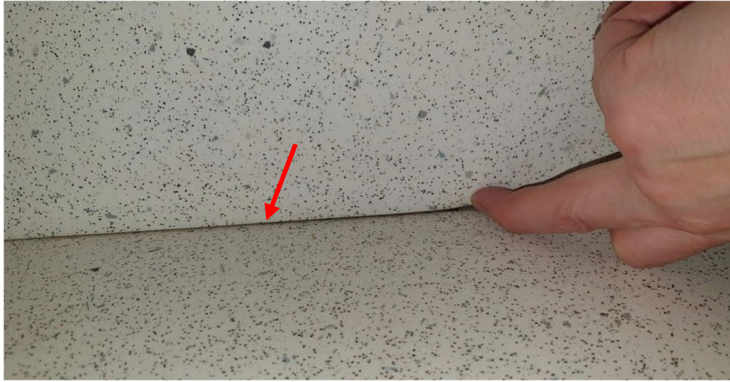
1. Eins og áður var nefnt, þá þarf að laga suðupráð við samskeyti dúka (lárétt/lóðrétt)

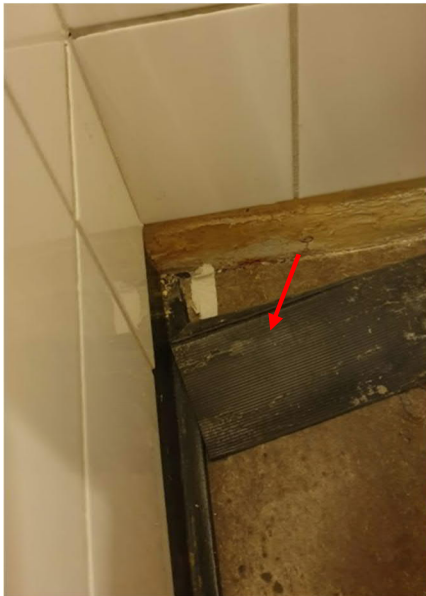
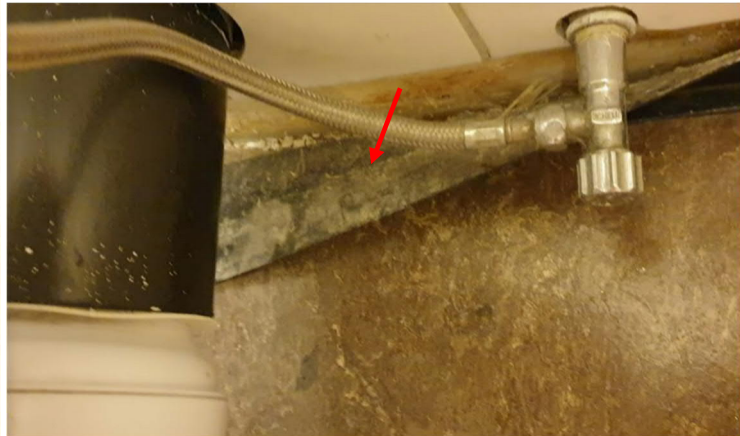
2. Í kennslueldhúsi vantar frágang á milli fótstykis við innréttingar og gólfs (C-álm).

3. Einnig mátti finna nokkuð víða svarta límlista, þar sem límingin er farin að gefa sig eins og hér sést á þessu salerni.
4. Einstaklega mikilvægt er að skúringalistar séu í lagi, einkum í votrymum og í rýmum með hátt rakaálag.
5. Hér í anddyri C álmur má sjá hvar flísar hafa brotnað af vegg og opnað því fyrir aðkomu vatns að óvörðum spónaplötum.

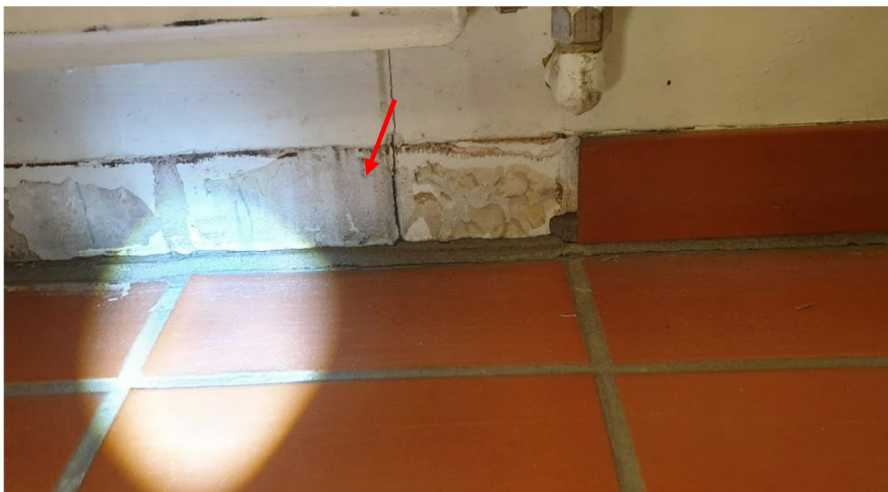
Afleiðingin er svo orðin ljós við útihurðina þar sem álagið hefur varað hve lengst.

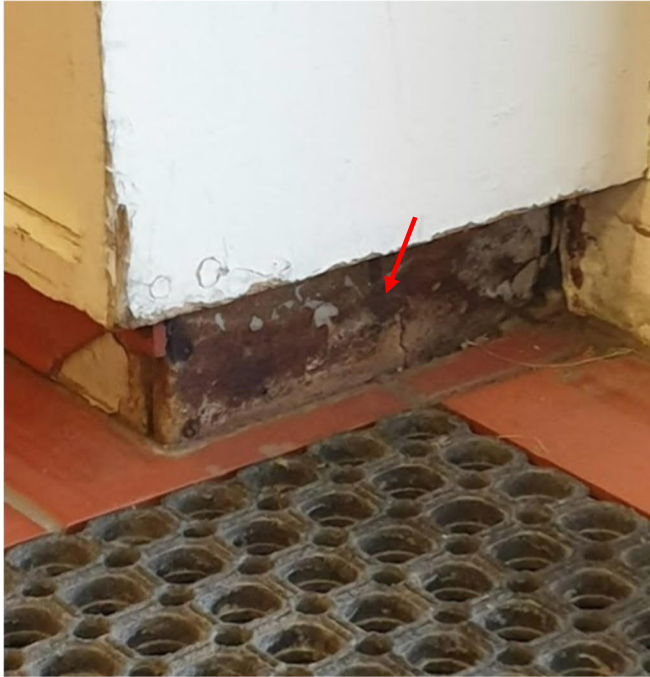
Ástand við útihurð.

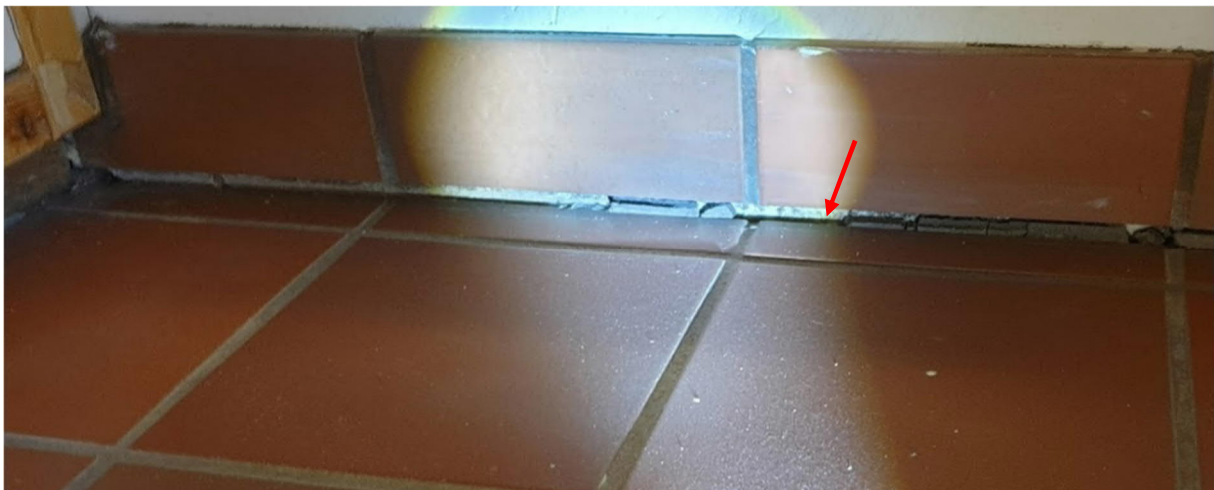
6. Úthringur í smíðastofu er flísalagður er fúgaður og lítur út fyrir að botnplata hafi sigið eitthvað eða fúga rýrnað. En ekki mældist raki í botnplötu.

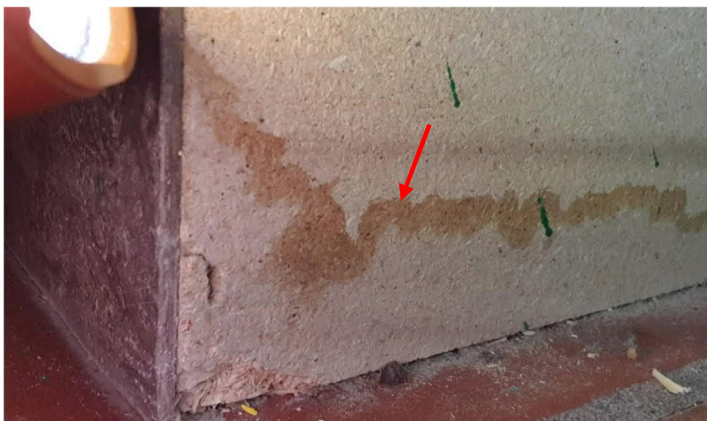
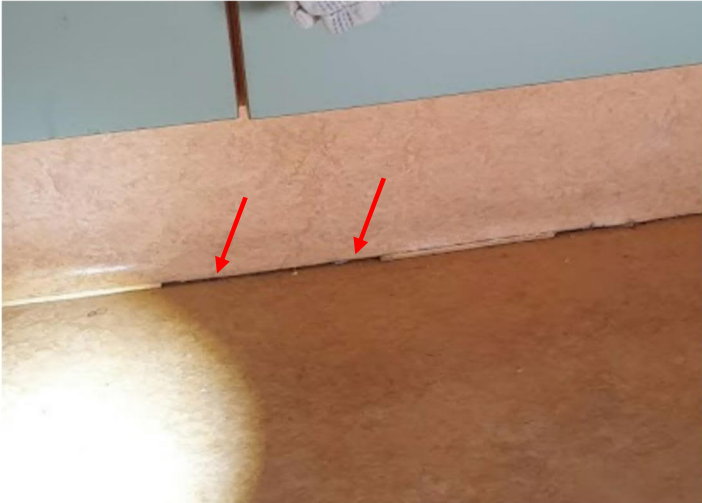
7. Um leið og sökklar eru óvarðir fyrir vatni þá sjúga þeir skúringavatnið í sig.
8. Skipta þarf um alla bóligna góflista í Eyjuni eins og farið var yfir öll samskeyti á milli veggja og gólfs.

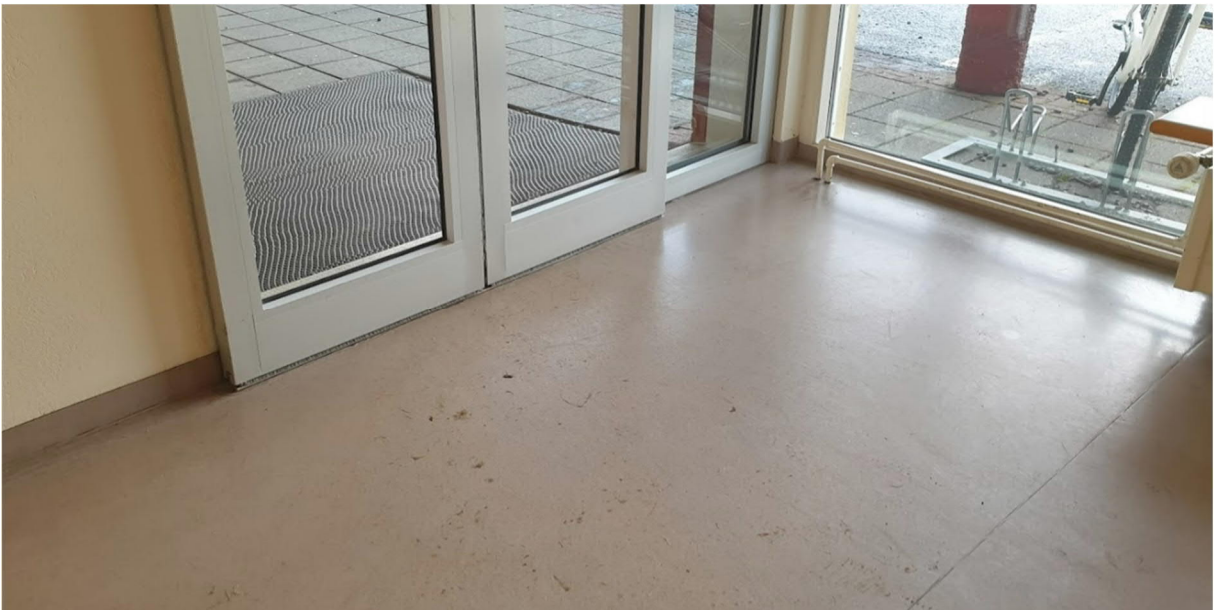
Við aðalinngang hefur verið settur dúkur en hér er eðlilegra að hafa flísar sem þola raka betur.

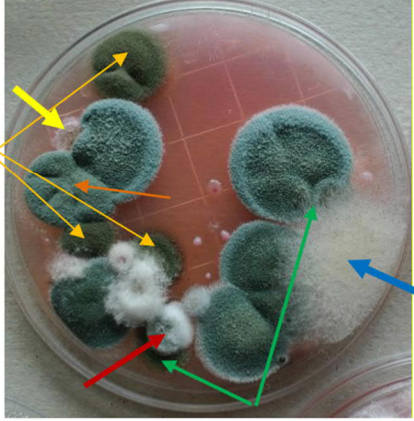
| Sýni S1<br>19 myglur + 7 gersveppir | Við útihurð.<br>Gólfdukkur. |
| | <p>Á skálinni óx ein loðin mygla ógreindrar mokku, <b>Mucor sp.</b> (blá ör).</p> <p>Þrjár dökkar myglur <b>Cladosporium</b> tegundar (gular örvar) og tvær myglur <b>Cladosporium</b> tegundar með afar þétta gróbera (grænar örvar).</p> <p>Fimm sægrænar myglur <b>Penicillium</b> tegundar. Ein grá og hægvaxta mygla <b>Penicillium</b> tegundar (rauð ör) og ein grágræn mygla <b>Penicillium</b> tegundar (appelsínugul ör).</p> <p>Ungar askhirslur kúlustrýnebbu, <b>Chaetomium globosum</b>, hálfproskaðar í ljósri þunnri myglu (digur gul ör).</p> <p>Fjórar ljósar, loðnar myglur, <b>ógreinds svepps</b> sem ekki myndaði gró (ofan við rauðu örina).</p> <p>Ein örsnímygla í miðri skál myndaði dökkar gróhirslur með áberandi opi, <b>Didymella macrostoma</b>.</p> <p>Ein örsnímygla í miðju skálar, <b>ógreindur sveppur</b>.</p> <p>Einnig sáust 6 ljósir haugar <b>gersveppa</b> og einn dökkur.</p> <p>-Á skálinni uxu upp nokkuð fjölbreyttir sveppir þar á meðal kúlustrýnebba sem telst varasamur sveppur innanhúss.</p> |
