BREKKUBÆJARSKÓLI - ÍPRÓTTAHÚS

MINNISBLAÐ

DAGS.: 2023-09-11
NR.:
ÚTGÁFA -

Efni: Ástandsskoðun Brekkubæjarskóla

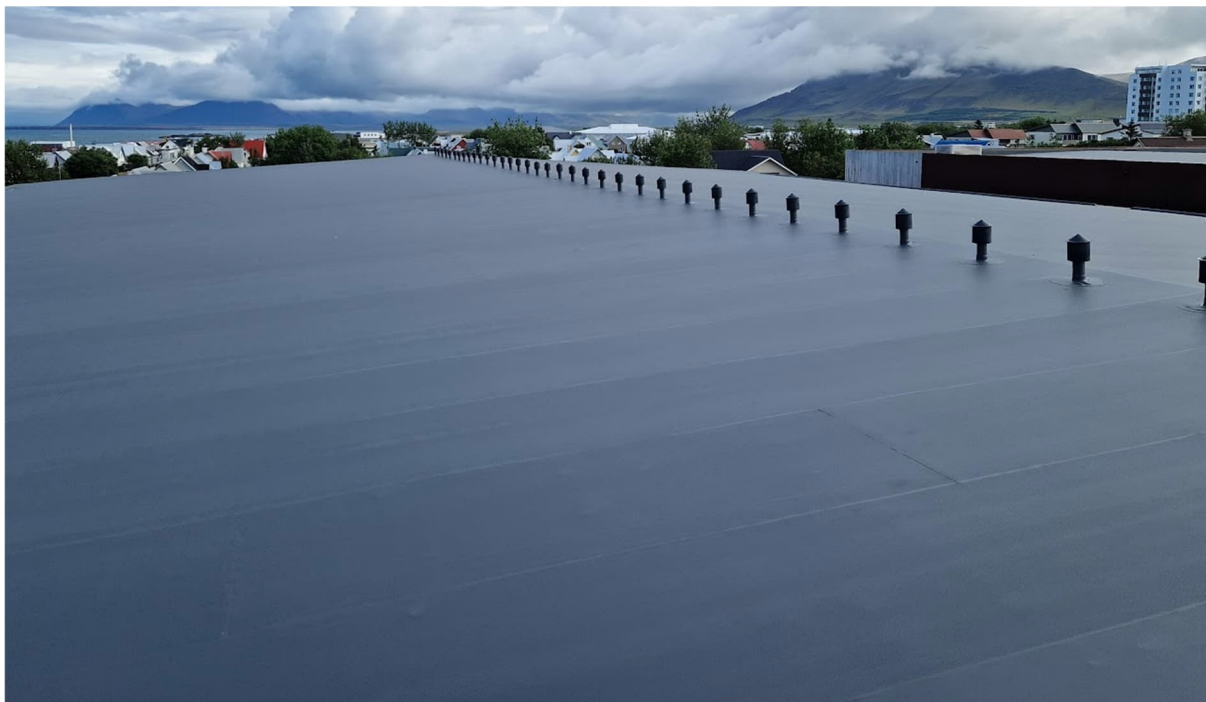
Mynd 1.

Þak er uppbyggt þannig að þakbitar eru úr strengjasteypu

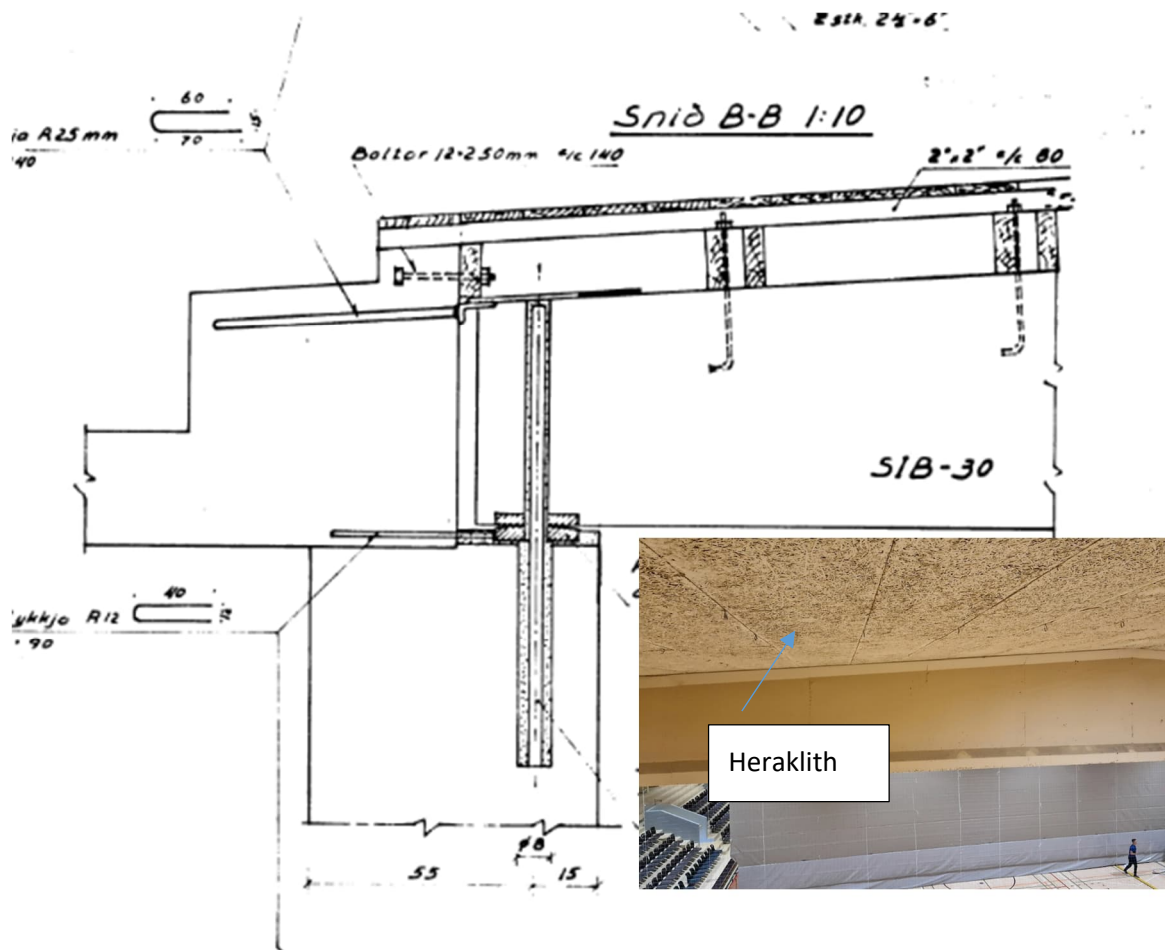
Ofan á strengjasteypuna er svo spennnt niður meira og minna hefðbundið timburþak. Sjá mynd 2.

Mynd 2. Burðarvirki, mynd af strengjasteypu og timburvirki í þaki.

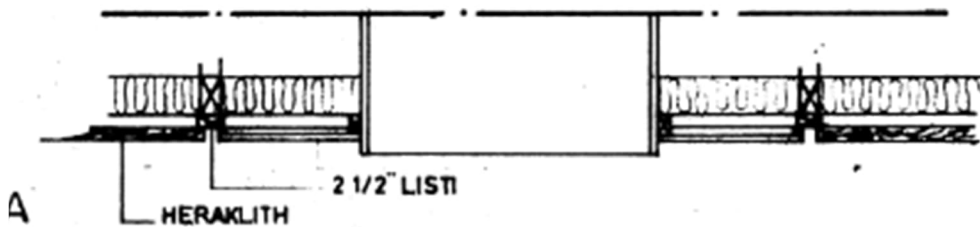
Mynd 3. Snið í einangrun þaks.

Uppbygging þaks er því þekkt loftlekaleið fyrir íbúa Akraneskaupstaðar þar sem þakið er ekki þétt og miklir loftlekar eru væntanlega í gegnum þakið.

Endurnýja neðri hluta þaks þannig að það verði loftþétt (fjarlægja heraklith og einangrun).

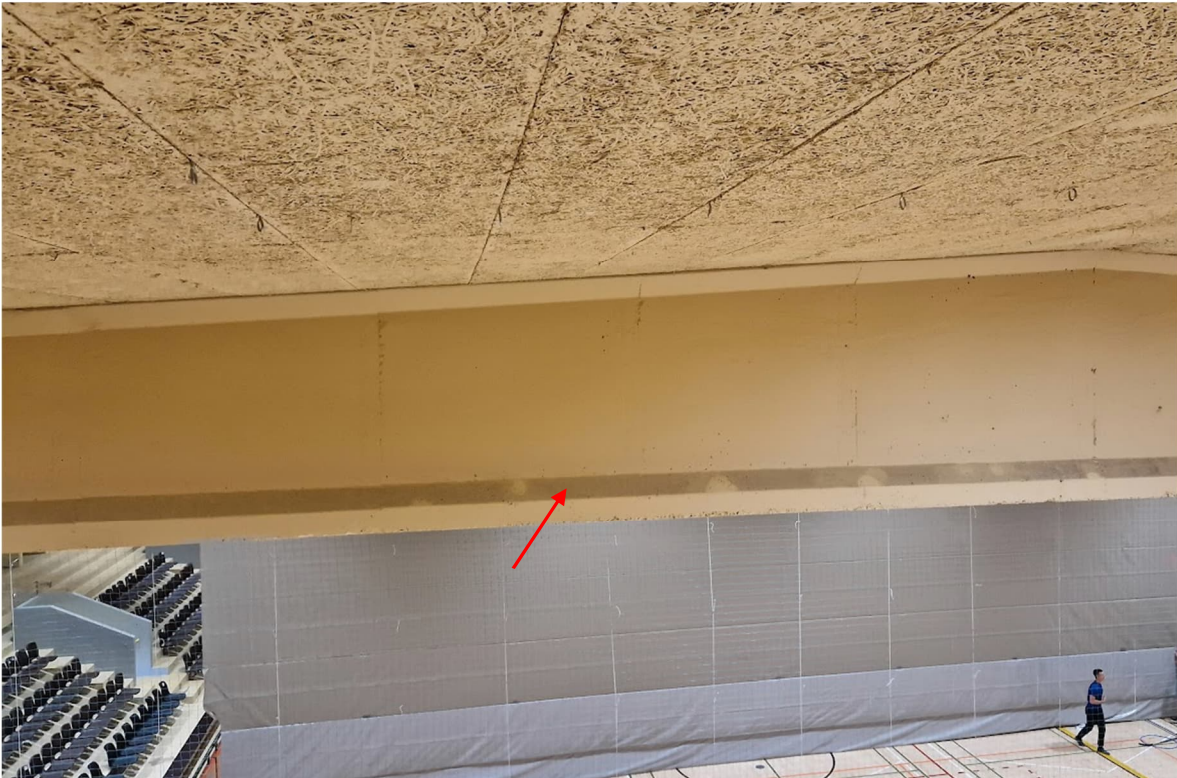
Mynd 4. Óhreinindi á strengjasteypu

Það má til dæmis sjá mikil óhreinindi á strengjasteypu á viðkomandi flötum, þar sem fletir eru nánast svartir af ryki.

Ljóst er að endurnýja þarf allt þakið að innanverðu. Með því að setja þar upp rakavarnarlag.

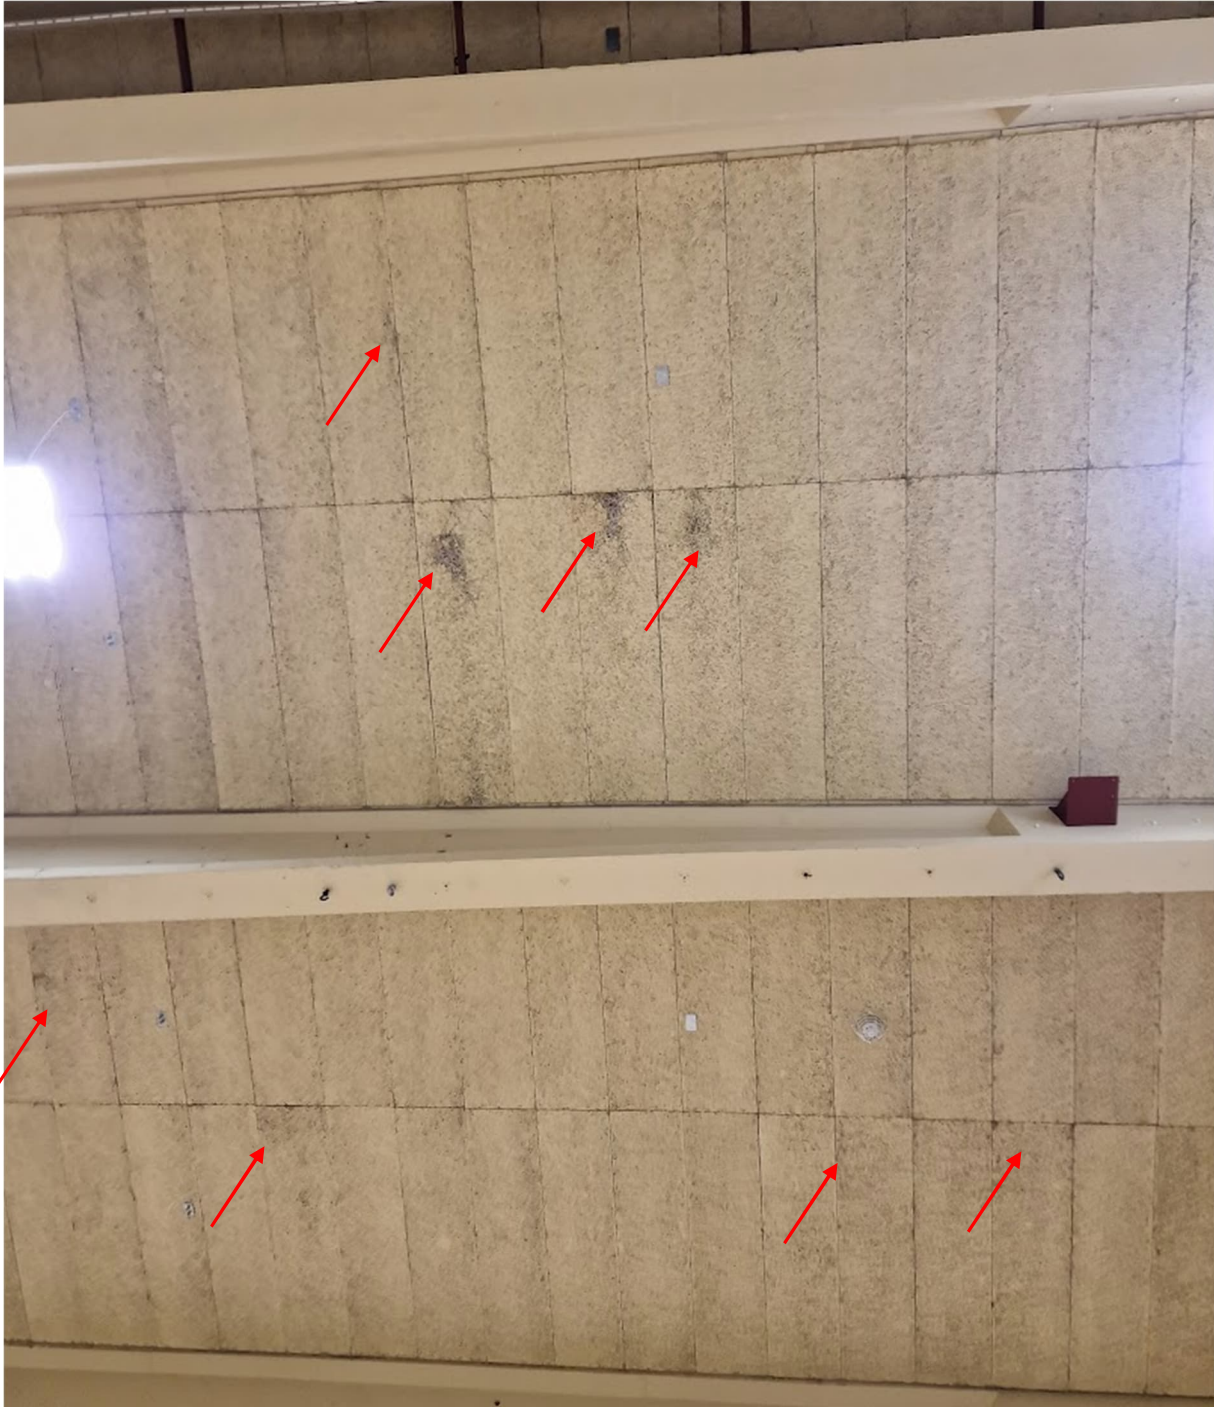
Víða má sjá ummerki um gamla leka í lofti

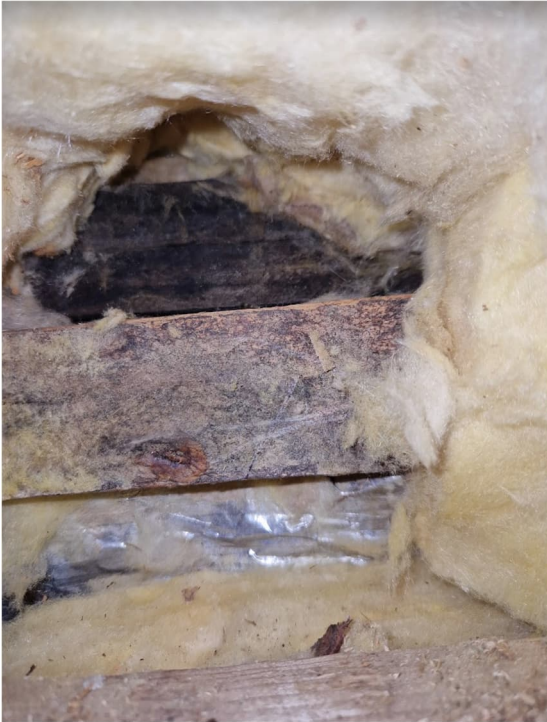
Suður gaflveggur er sýnilega skemmdur.

Leitað var eftir upphleyptu timbri í íþróttasal og bólgna spónaplötur sáust þar.

Þar kom einnig í ljós að uppbygging veggjar er óhentug þar sem sett er timbur á steypa vegg.

Afleiðingarnar verða þær að steypa daggar, timbrið skemmist og lekur og með tímanum eyðileggst allur veggurinn.

Mynd 5. Ásýnd á timburvegg á gaflri fyrir innan spónaplötur.

Endurnýja gaflvegg.

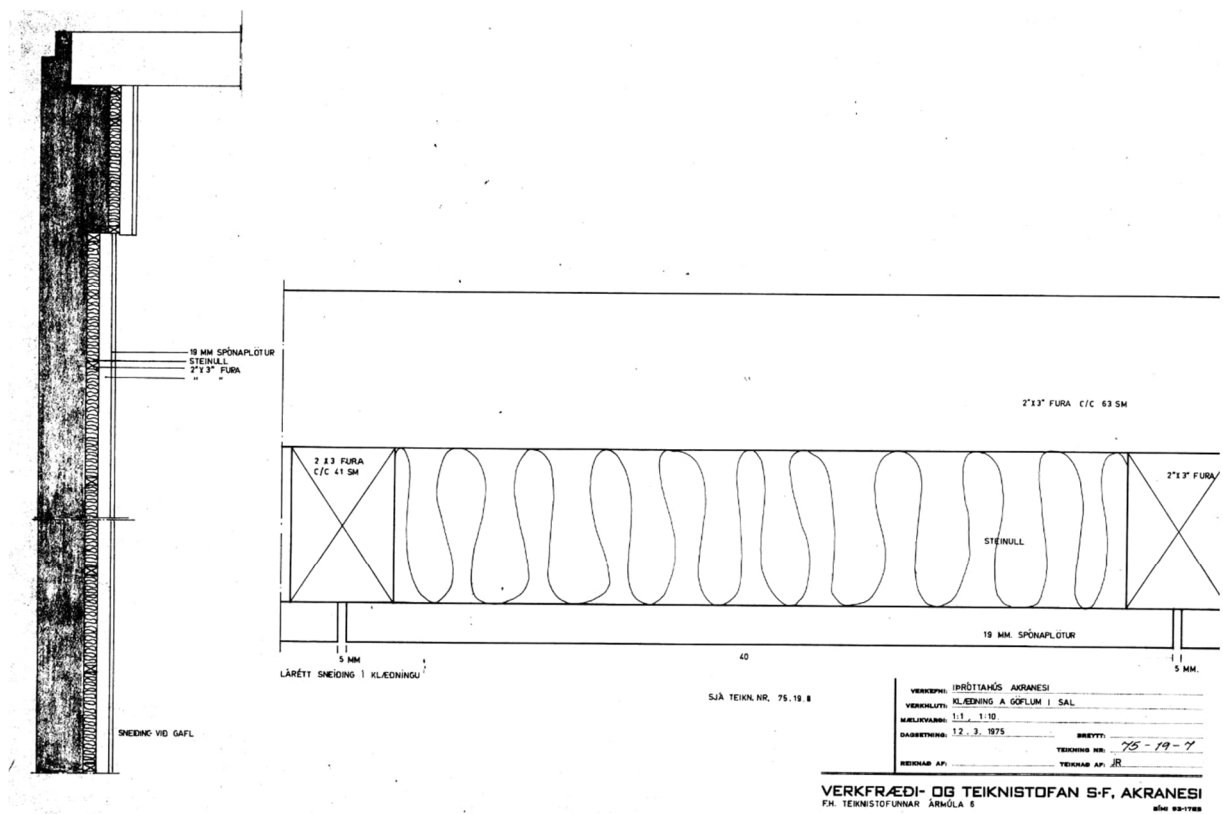
Mynd 6. Teikning af frágangi á steypum vegg.

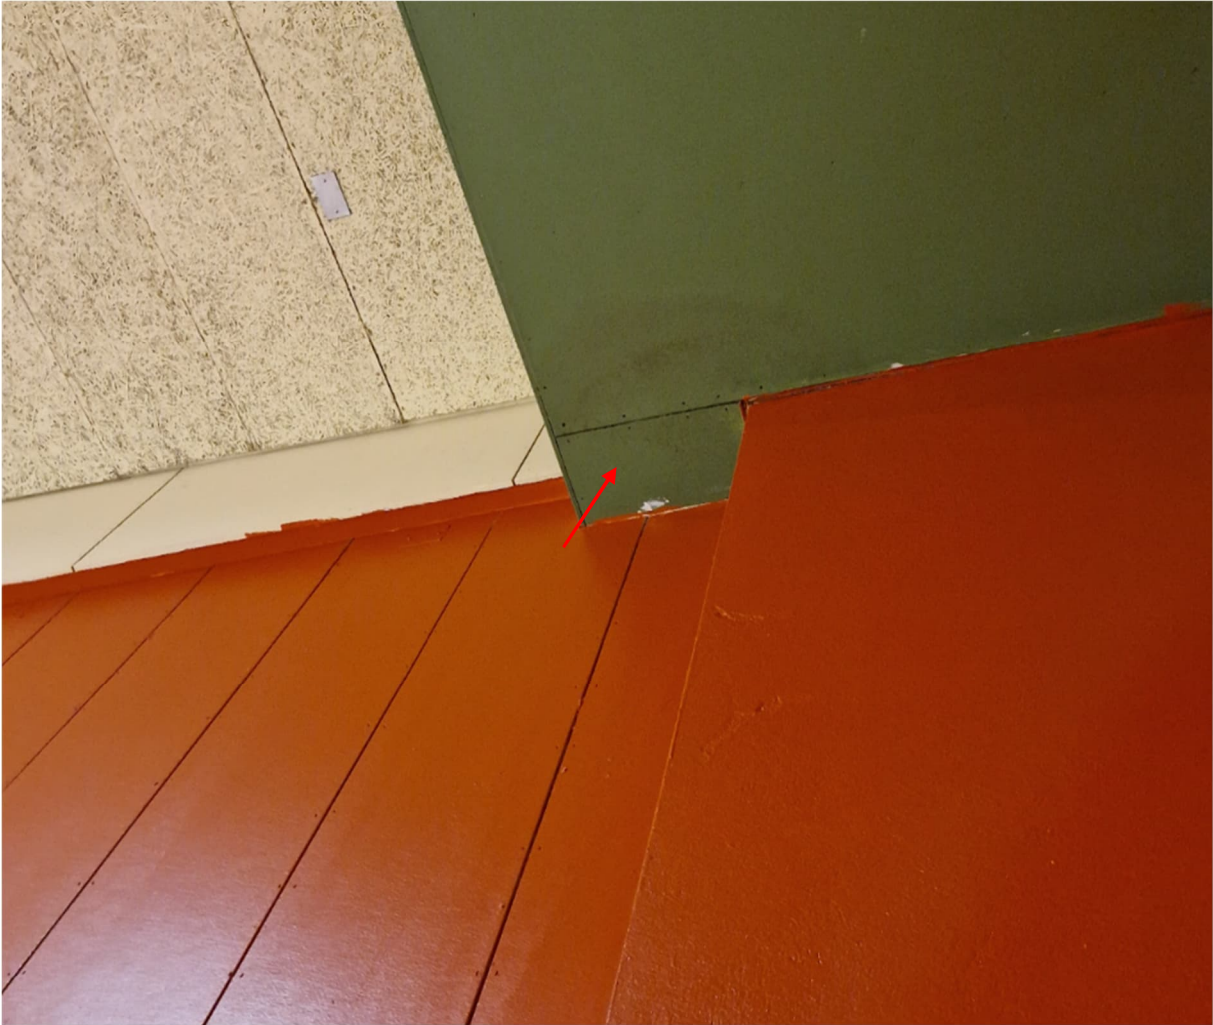
Mynd 7. Skemmd tengd niðurfalli.

Samhliða aðgerðum þarf að fara yfir flasningafrágang á göflum úti. Sömuleiðis hreinsun á niðurföllum.

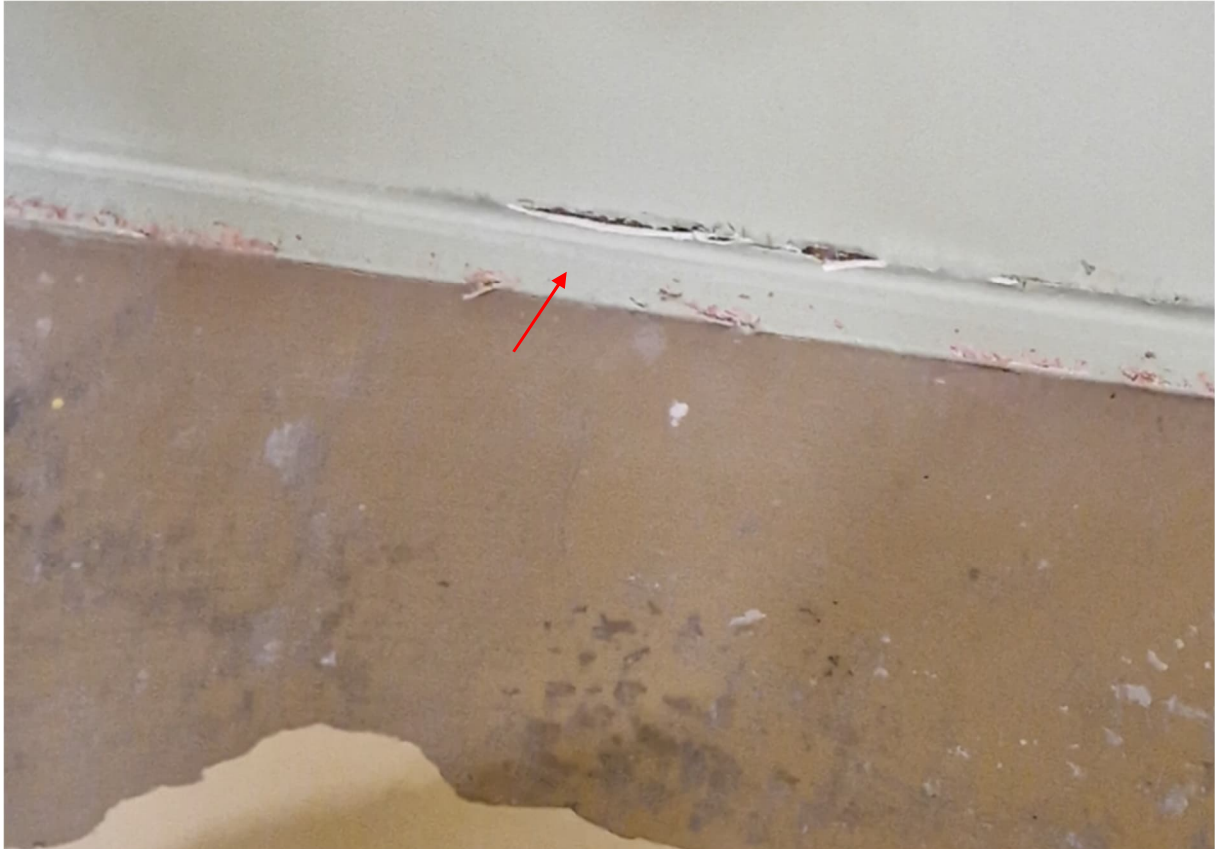
Mynd 8. Skemmdir tengdar vatnsnotkun.

Endurnýja rakaskemmt efni í áhorfendastúku og breyta þrifum.

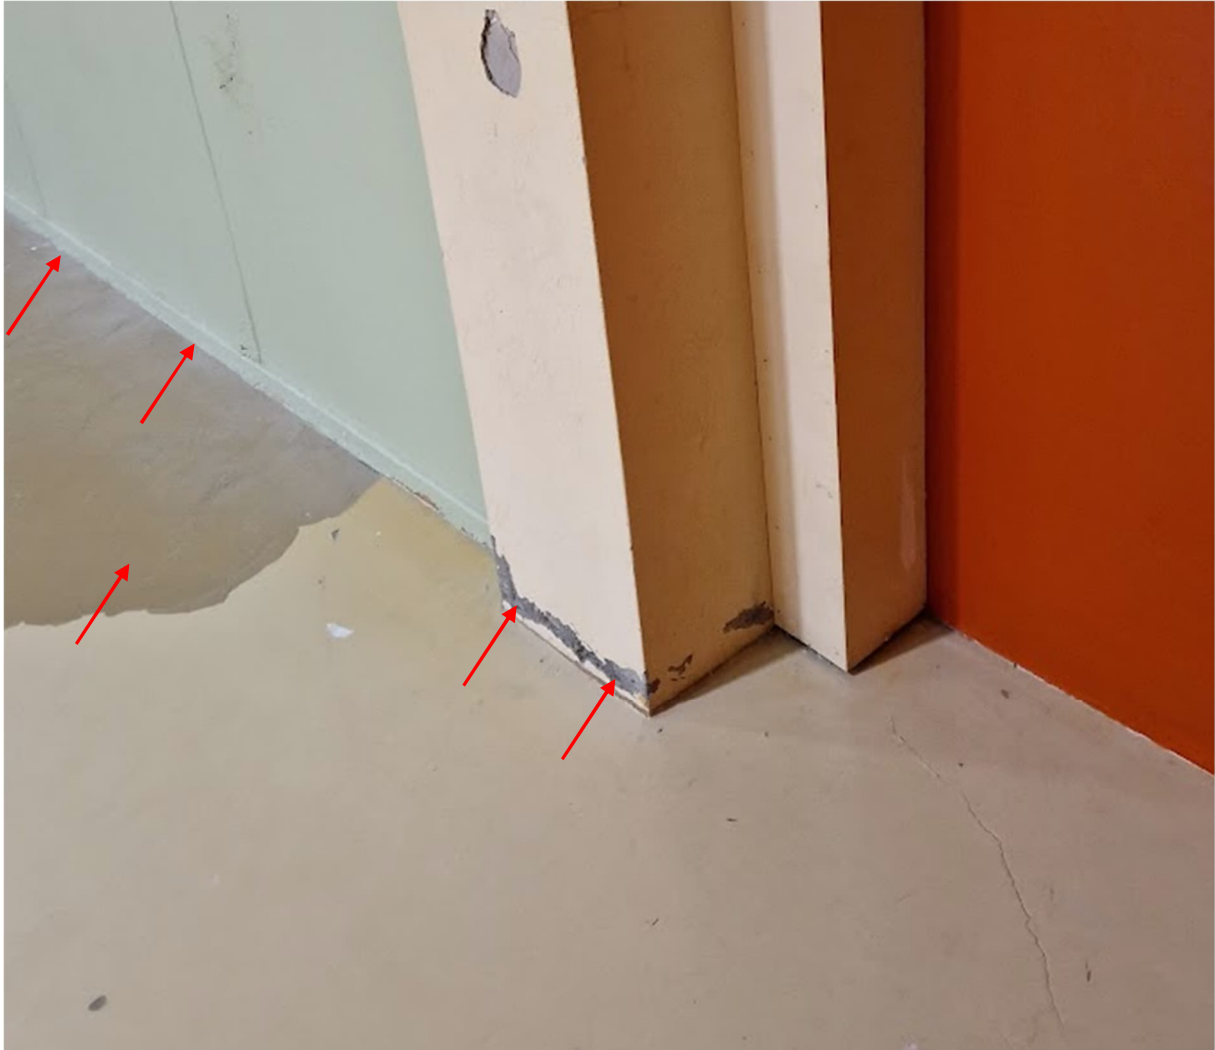
Mynd 9. Skemmdir tengdar vatnsnotkun.

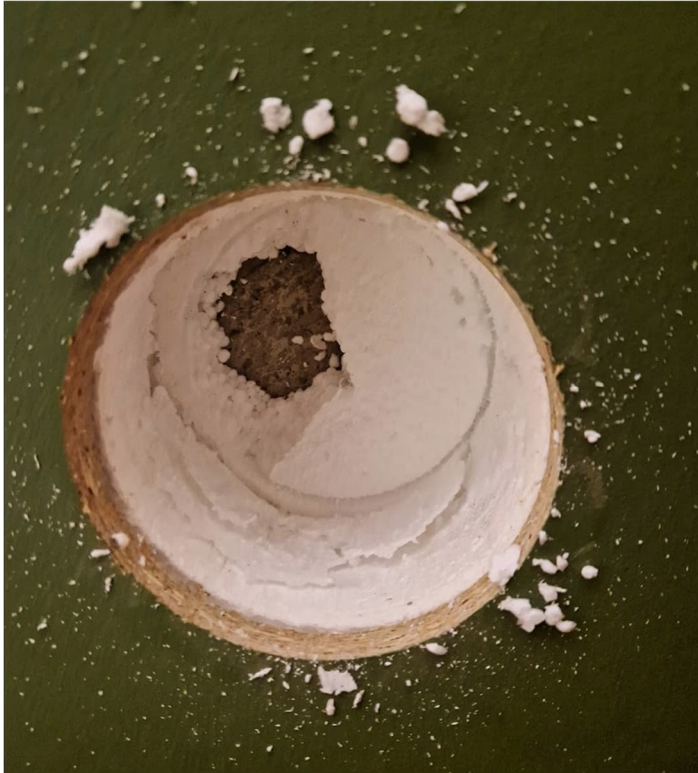
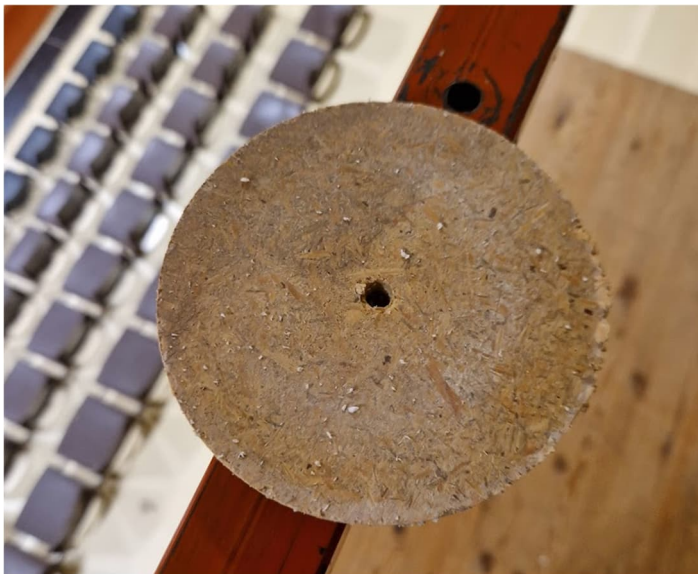
Þá var einnig tekið sýni upp við „stigastúku?“ og þar var borað gat inn í vegg.

Það sýni leit mestmegnis vel út þrátt fyrir gömul ummerki um leka.

Mynd 10. Sýni úr lofti við „stigastúku...“

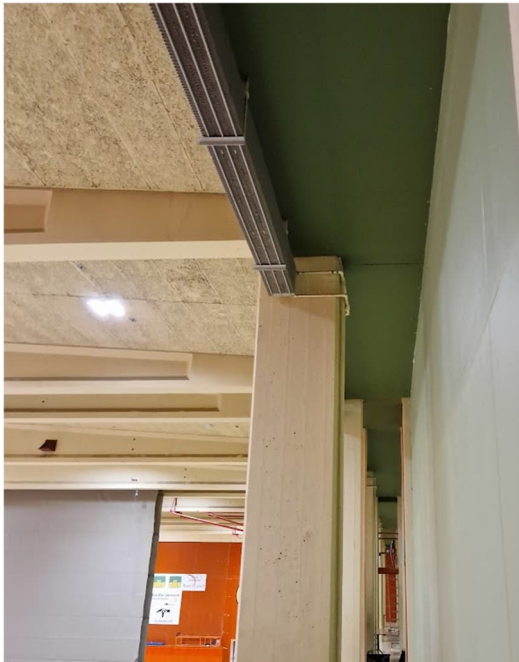
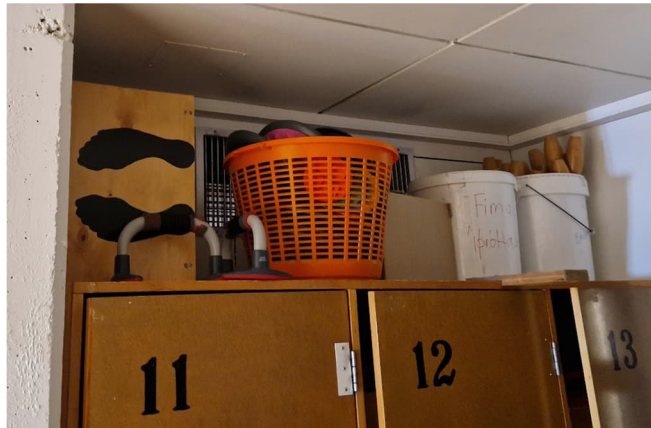
Þótt loftræsing og upphitun salarins hafi í raun ekki verið hluti skoðunarinnar enda ekki um skemmt byggingarefni að ræða þá er nauðsynlegt að geta þess að loftræsing salarins er langt frá því að vera fullnægjandi. Hún virðist vera dregin inn um túður í geymslurýmum. Loftræsingin virðist ráða við skólakrakka í sal en enga áhorfendur.

Á bak við appelsínugulu körfuna er innblástur í sal.

Þá þarf að yfirfara upphitun og alla hönnun þaks og veggja sem ekki hefur farið fram eftir breytingu byggingarinnar.
