# Brekkubæjarskóli

Kynning

2021-10-14

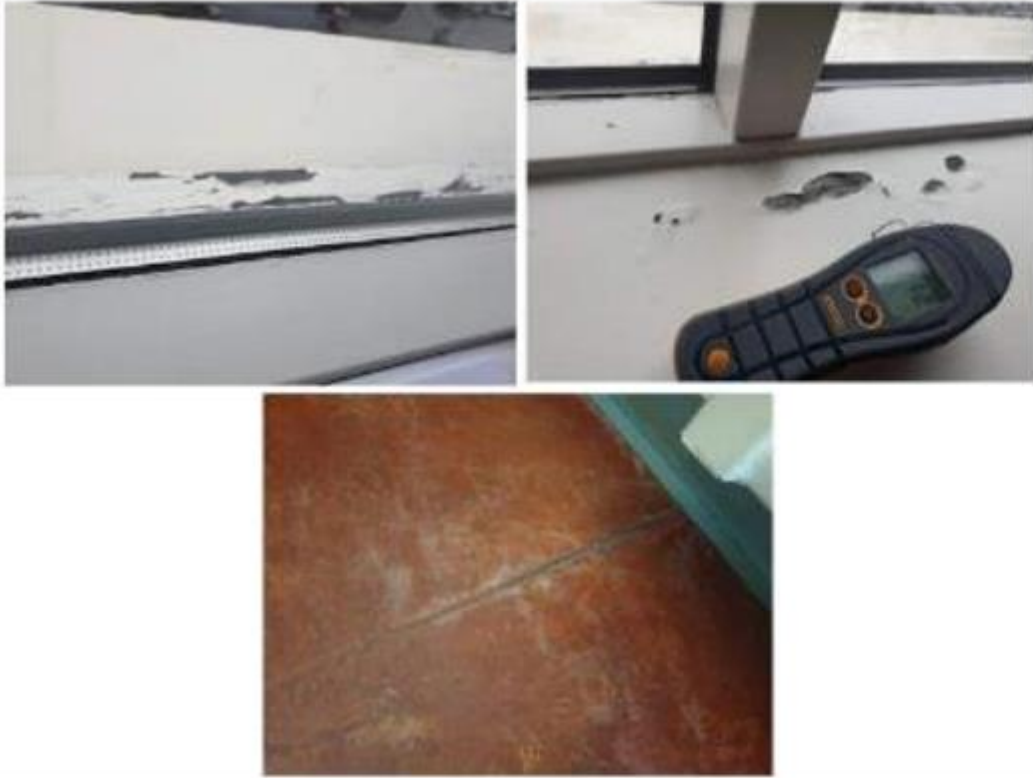
| 1.8 | | Greining | Gráða |

| | | ÁG | 2 |
| | | AS | 1 |
| | | ÁH | Lág |
| | | Forgangur | 2 |
| Lýsing | <p>Nokkuð víða lekir gluggar, gluggalistar lélegir og laus dúkur. Skipta þarf út <u>fúnum</u> gluggalistum, yfirfara og mála þá sem eru heilir. Skipta þarf um <u>gúmmílista</u> að innan og hugsanlega bora loftun í botnstykki eða hreinsa úr núv. götum. Gera þarf við suðupræði á gólfduk og lagfæra skemmdir.</p> | | |

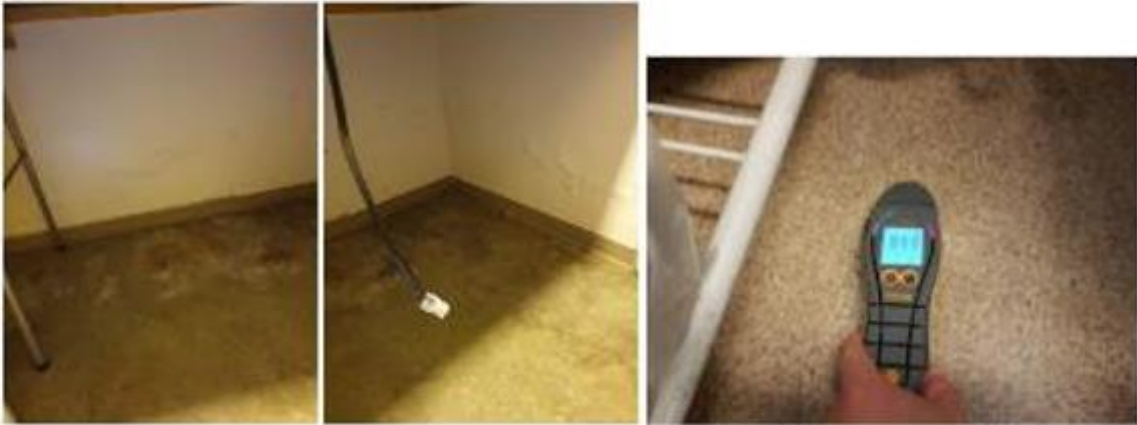
| 1.33 | | Greining | Gráða |

| | | ÁG | 3 |
| | | AS | 2 |
| | | ÁH | Meðal |
| | | Forgangur | 1 |
| Lýsing | <p>Dúkur og veggur mjög blautur báðum megin við vegg, ca. 30cm upp á vegg og 10cm út á gólf</p> <p>Koma þarf í veg fyrir frekari leka , fjarlægja allt skemmt og rakt byggingarefni, þurrka og hreinsa áður en enduruppbygging hefst</p> | | |

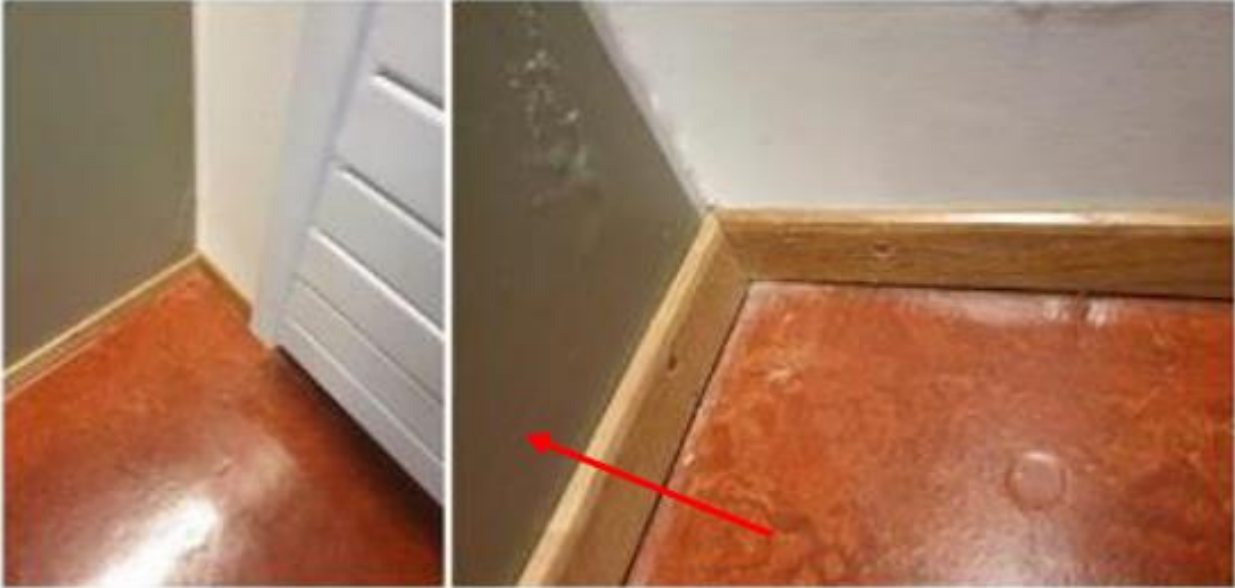
| | | ÁH | Meðal |
| | | Forgangur | 1 |
| Lýsing | <p>Raki í horni í dúk og upp á vegg, líklegast frá dúk í þaki. Fjarlægja þarf blautt byggingarefni, endurnýjun byrjar eftir að þak er orðið lekahelt</p> | | |

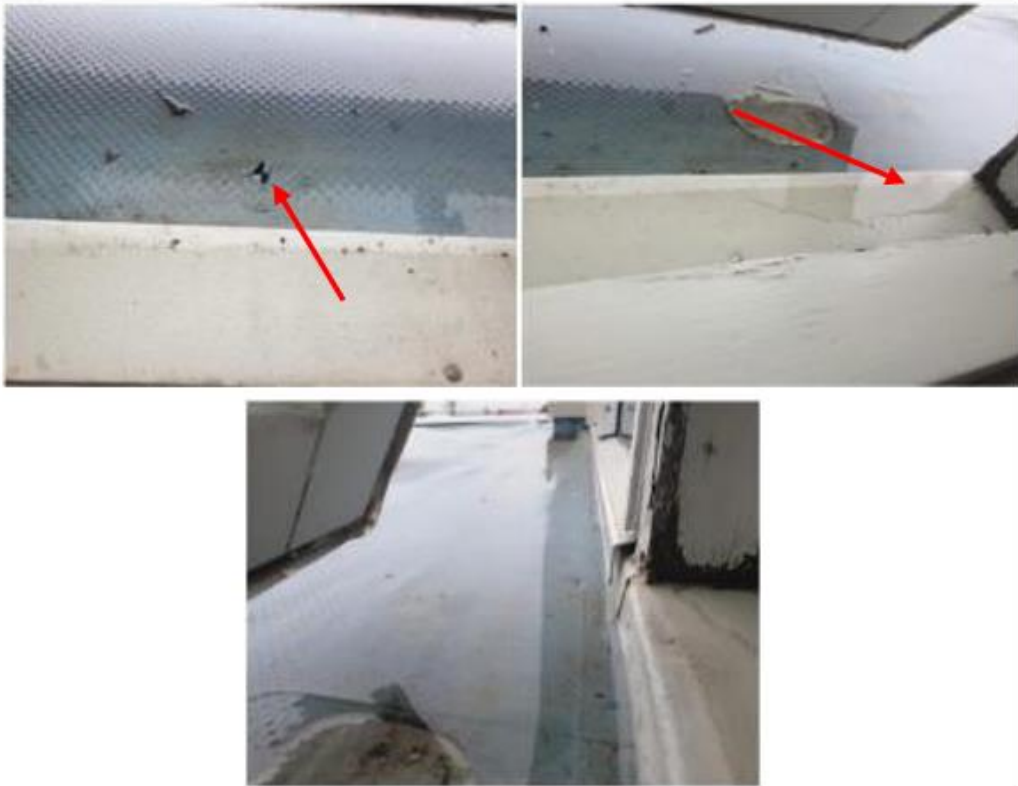
| 2.8 | | Greining | Gráða |

| | | ÁG | 3 |
| | | AS | 2-3 |
| | | ÁH | Mikil |
| | | Forgangur | 1 |
| Lýsing | Gat á dúk og lélegur frágangur við glugga. Taka þarf upp dúk þurrka alla bleytu og endurbyggja þak. | | |

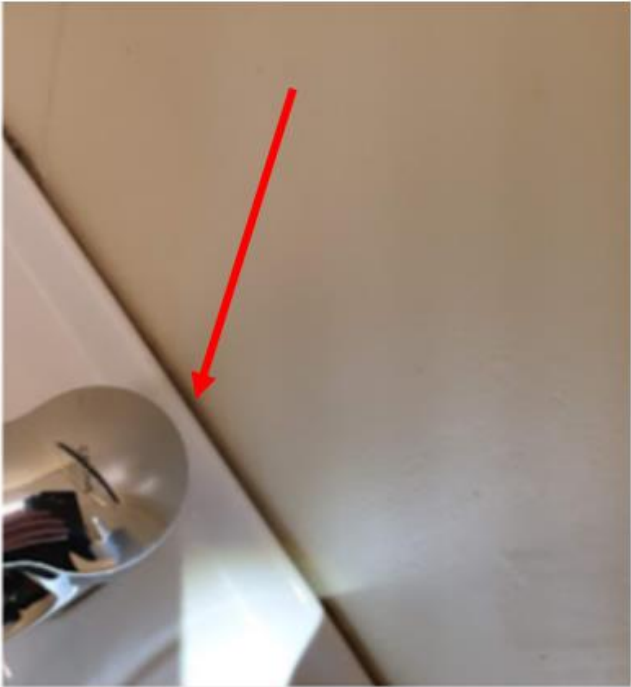
| 4.3 | | Greining | Gráða |

| | | ÁG | 2 |
| | | AS | 1 |
| | | ÁH | Lág |
| | | Forgangur | 2 |
| Lýsing | Fara yfir frágang frágang á baðherbergjum. Festa handlaugar betur, kítta við handlaug/vegg. | | |

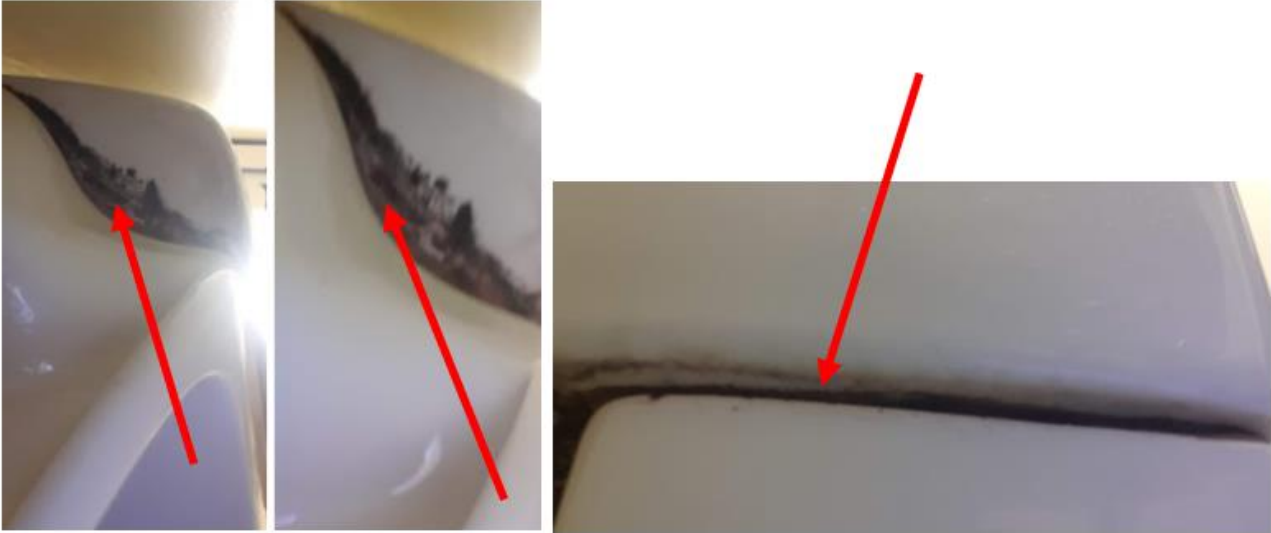
# Horft undir salerni í álmu 4

| 4.6 | | Greining | Gráða |
| | | ÁG | 3 |
| | | AS | 2 |
| | | ÁH | Meðal |
| | | Forgangur | 1 |
| Lýsing | <p>Mygla á milli klósettskassa og klósettsskálar. Þetta þarf að taka í sundur, hreinsa, athuga þéttingar og jafnvel skipta um klósetttegund sem ekki er í tvennu lagi.</p> | | |

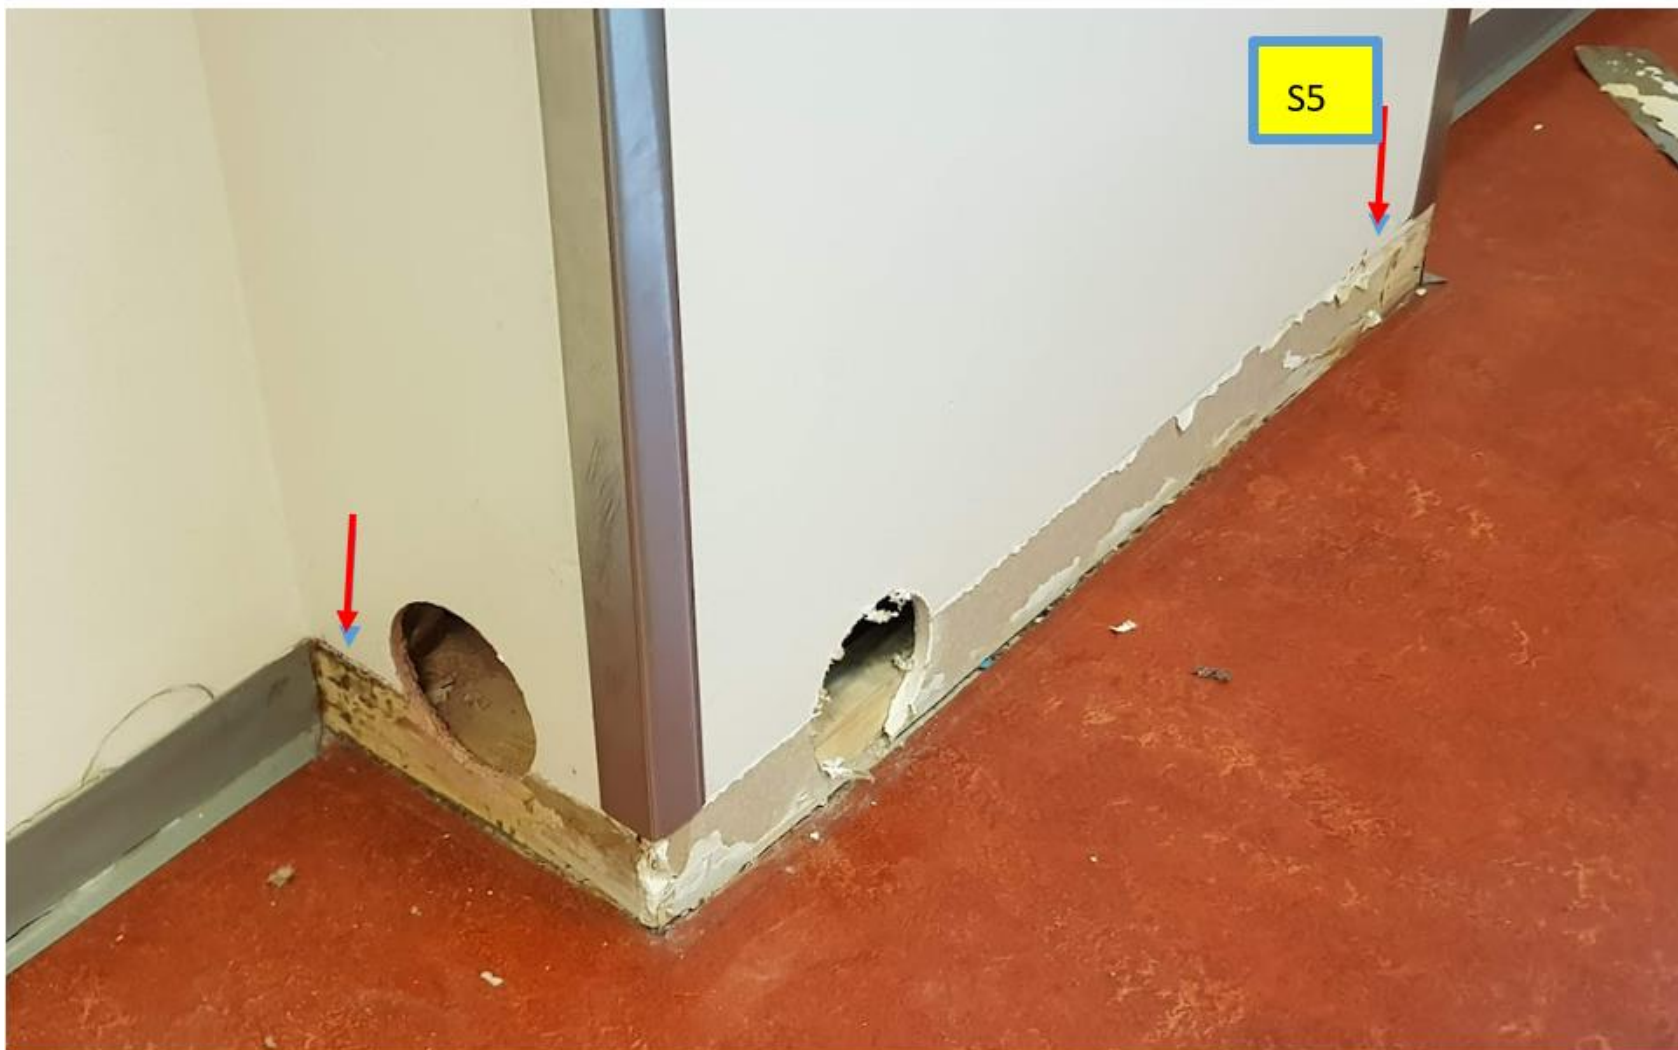
# Stofa 310

Opnað var inn í timburbyggingu sem uppbyggð er í kringum vaska í stofum (mynd utan stofu)  
Eins og sést eru óhreinindi á bak við sökkullista (mynd utan stofu).

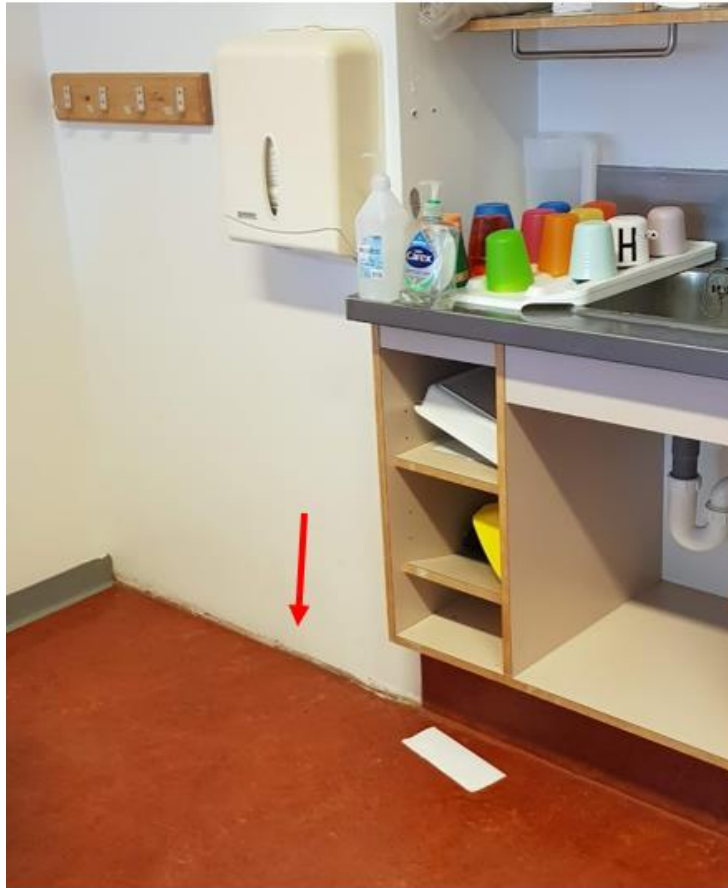
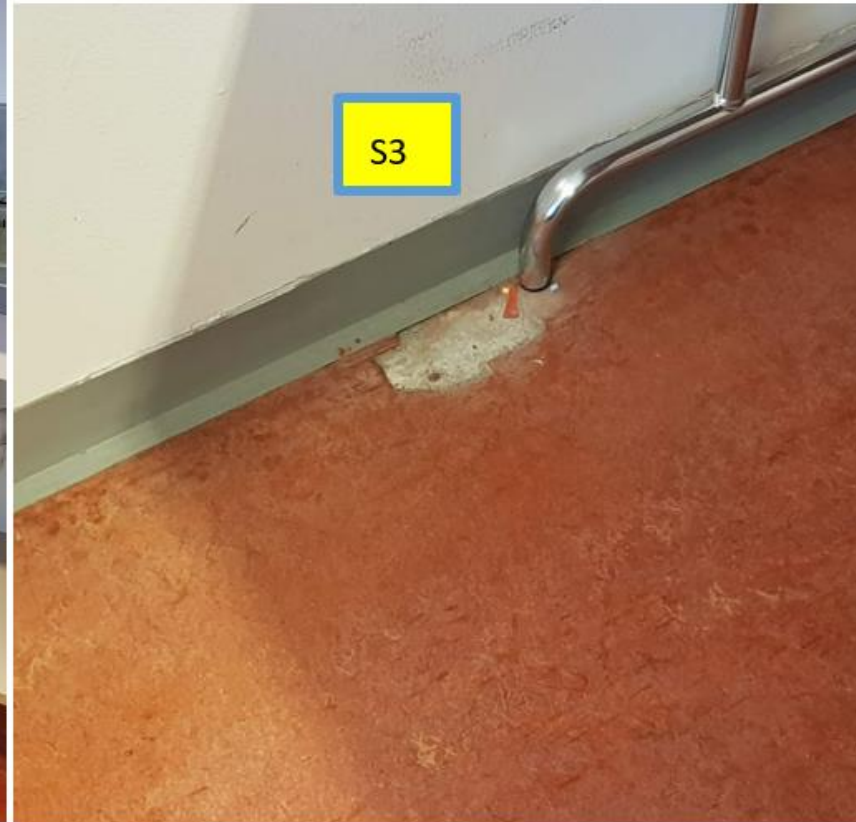
# Stofa 310

Inni í stofu vantar hins vegar sökkullista að hluta og gat er á dúk á öðrum stað.

Á þessum stöðum er því ekki annað hægt en að gera ráð fyrir skemmdum eins og við höfum ítrekað tekið fram.

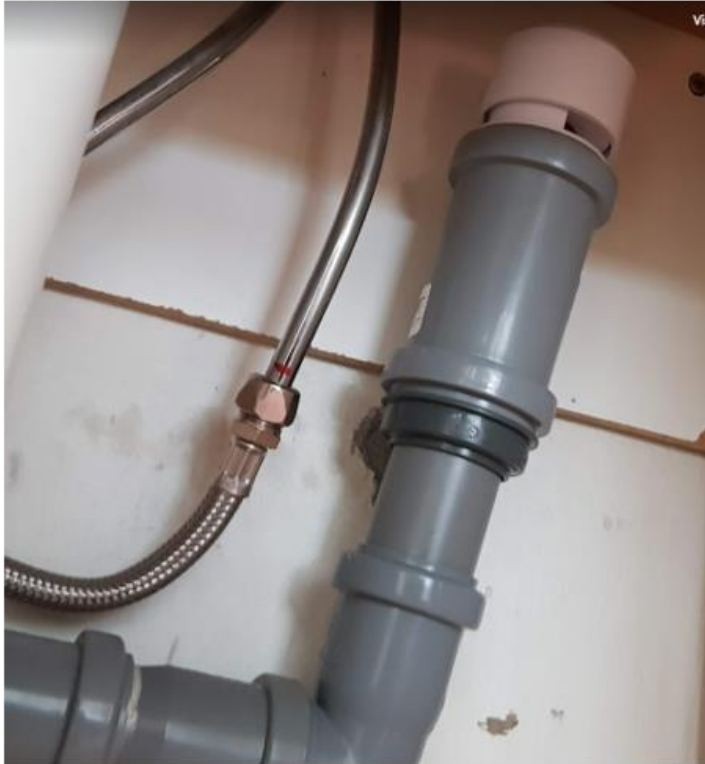
# Stofa 311

- Kennari kvartar undan lykt en þar er loftventill tengt við frárennsli.

Uppspretta lyktarinnar uppgötvaðist fljótt en við frárennsli frá vaski hafði verið bætt við loftventli.

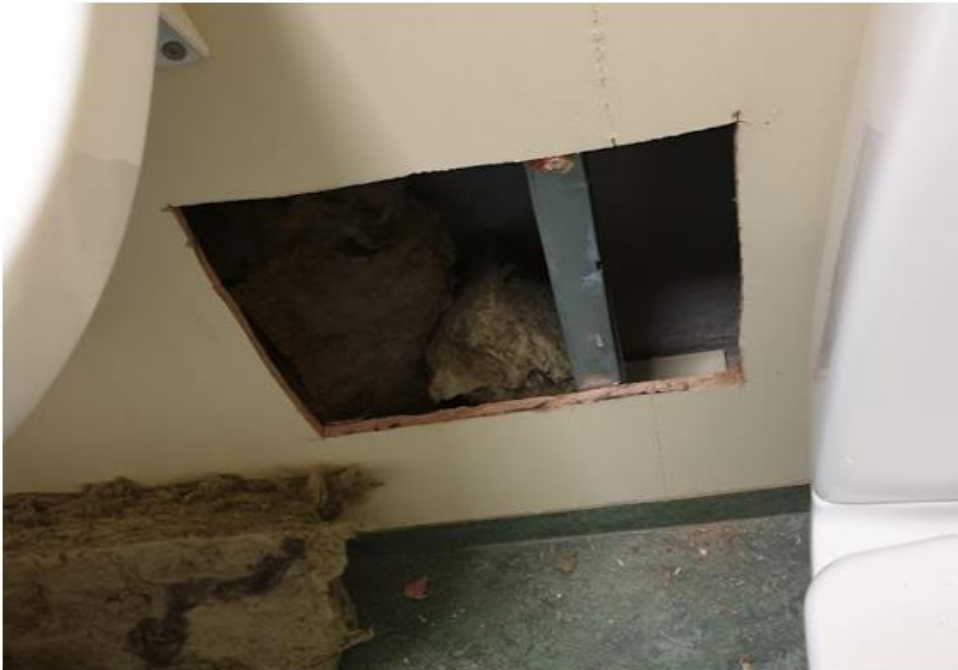
# Stofa 301 Álma 4

Opnað var inn í vegg á salerni í stofu 301 í álmu 4.

Þar sáust engar sérstakar skemmdir á bak við klósettkassa eða undir vaski inn í vegg. Hins vegar er yfirborð orðið lélegt eins og oft hefur verið farið yfir í skýrslunni og fara þarf sérstaklega yfir salerni/vaska í byggingunni. Taka skal sérstaklega eftir að hér er veggur aðeins samsettur úr einu byrði af spónaplötum.

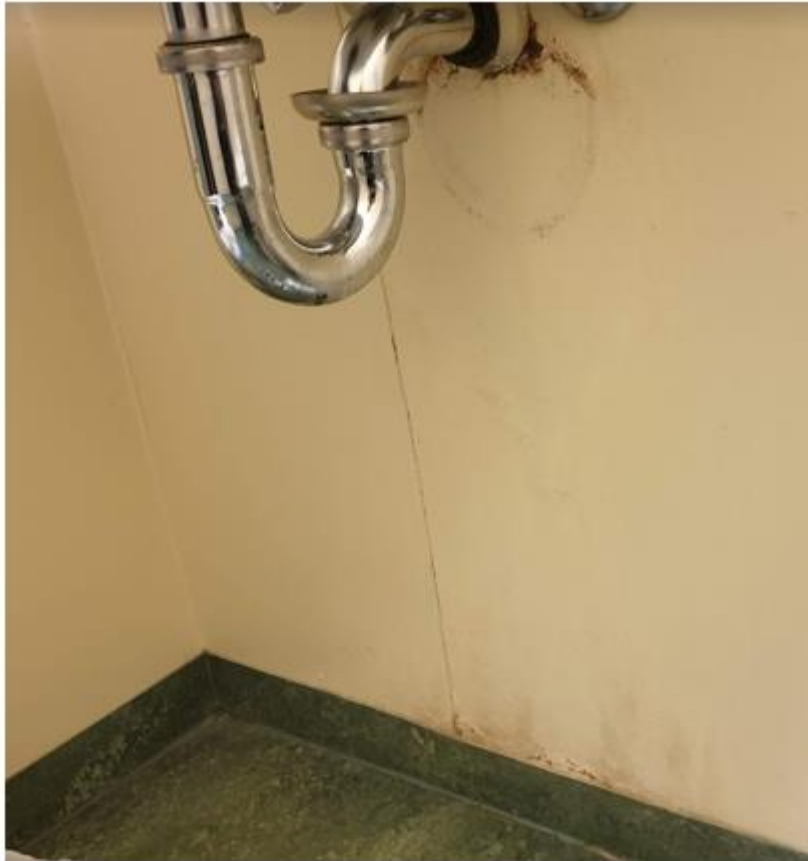
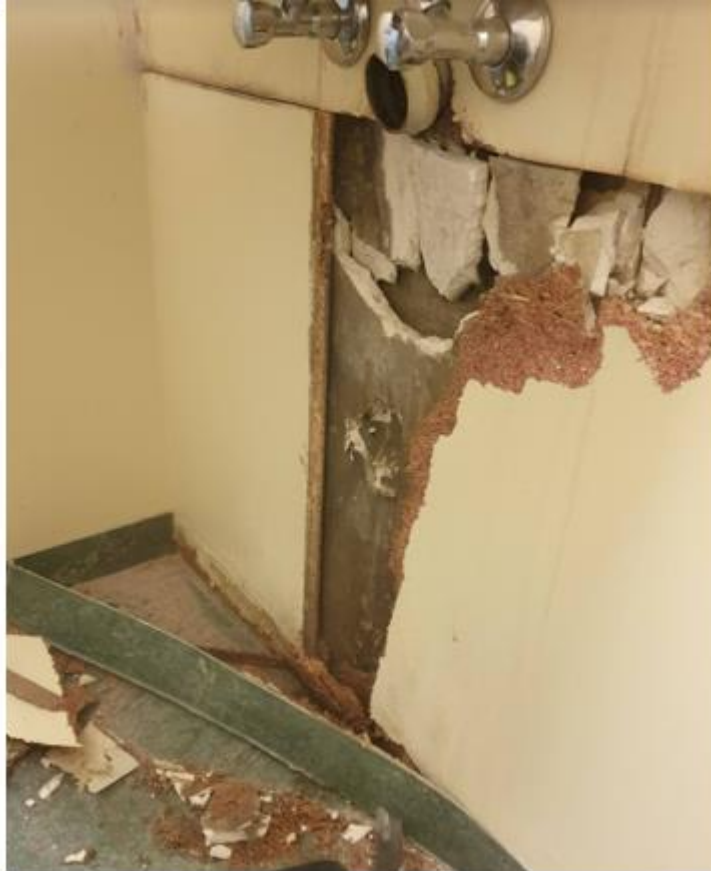
# Stofa 201 Salerni – lekt frárennsli

Miklar rakaskemmdir. Gifs fyrir innan spónaplötur mikið myglað. Baðherbergi innsiglað.

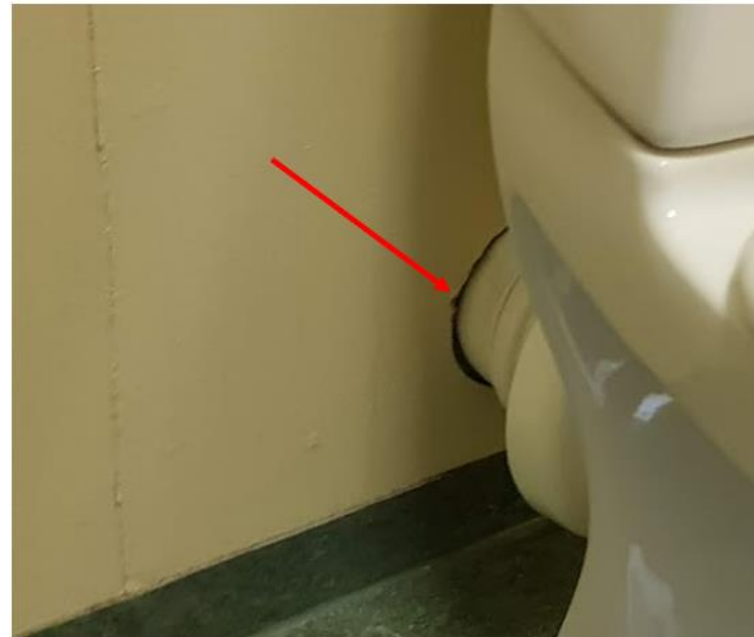
| Sýni nr | Lýsing | Mygla/skál | Umsögn Verkis |
|---|---|---|---|
| S14 | Ofan frárennslis við salerni | 0 | Hreint |
