# BREKKUBÆJARSKÓLI VIÐBÓTARSKOÐUN OG SÝNATAKA

## MINNISBLAÐ

### Efni: viðbótarskoðun og sýnataka

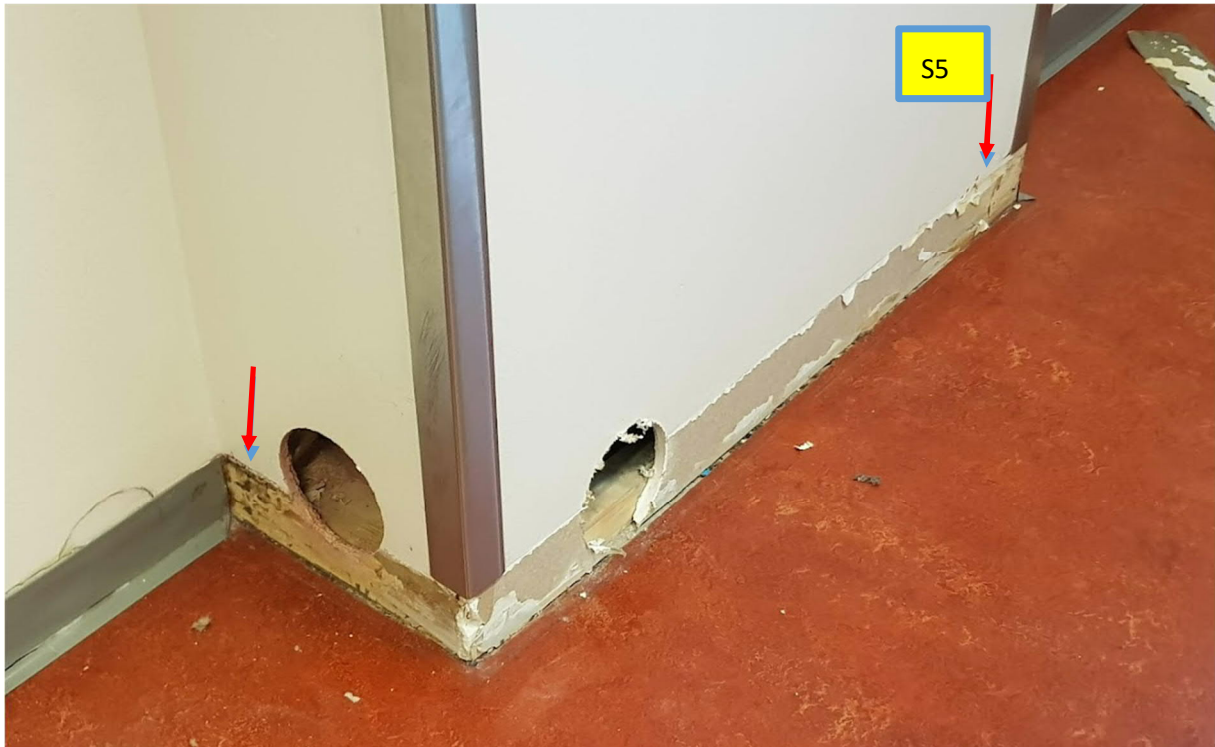
#### 3.hæð

| Sýni nr | Lýsing | Mygla/skál | Umsögn Verkís |
| S3 | Á gráum lista ofan við skemmd | 11 | þarf að laga |
| S5 | Gífs undir sökkullista | 10 | þarf að laga |

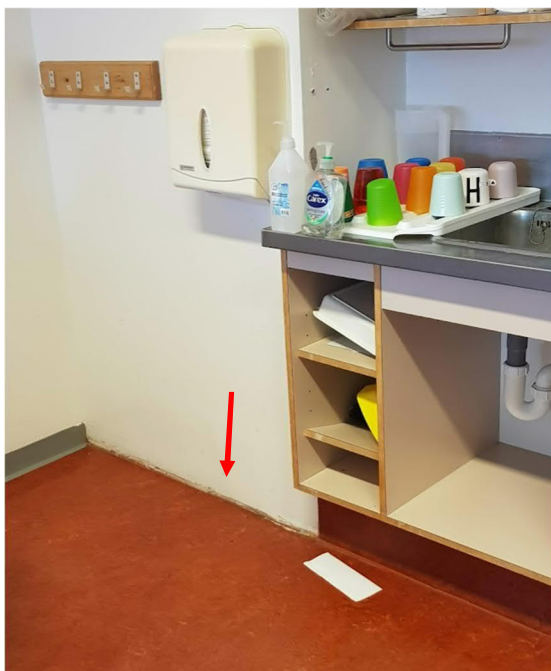
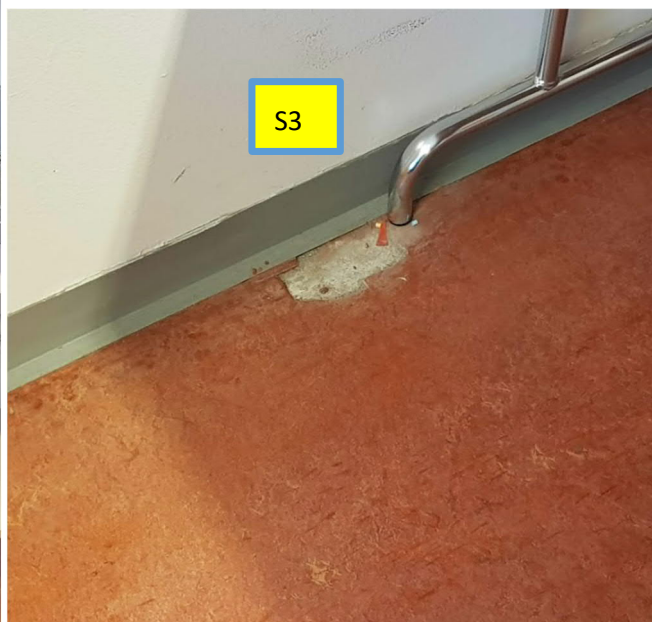
Opnað var inn í timburbyggingu sem uppbyggð er í kringum vaska í stofum (mynd utan stofu)  
Eins og sést eru óhreinindi á bak við sökkullista (mynd utan stofu).

Inni í stofu vantar hins vegar sökkullista að hluta og gat er á dúk á öðrum stað.

Á þessum stöðum er því ekki annað hægt en að gera ráð fyrir skemmdum eins og við höfum ítrekað tekið fram.

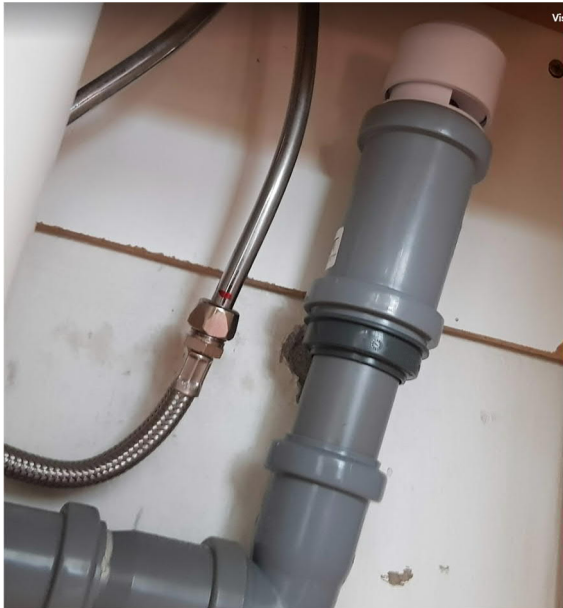
Hér hefur kennari kvartað undan lykt og óþægindum vegna hennar.

Uppspretta lyktarinnar uppgötvaðist fljótt en við frárennsli frá vaski hafði verið bætt við loftventli.

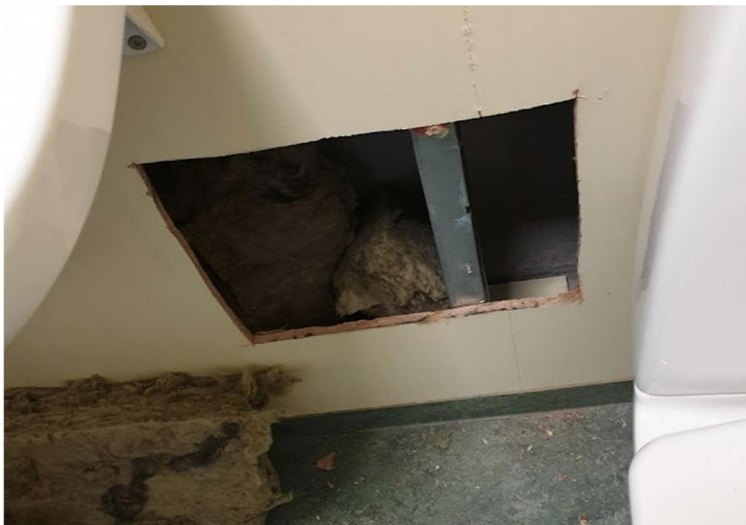
Opnað var inn í vegg á salerni í stofu 301 í álmu 4.

Þar sást engar sérstakar skemmdir á bak við klósettkassa eða undir vaski inn í vegg. Hins vegar er yfirborð orðið lélegt eins og oft hefur verið farið yfir í skýrslunni og fara þarf sérstaklega yfir salerni/vaska í byggingunni. Taka skal sérstaklega eftir að hér er veggur aðeins samsettur úr einu byrði af spónaplötum.

| Sýni nr | Lýsing | Mygla/skál | Umsögn Verkis |
|---|---|---|---|
| S8 | Tekið á vegg á bak við klósettkassa | 3 | Hreint |
| S9 | Tekið undir vaski | 1 | Hreint |

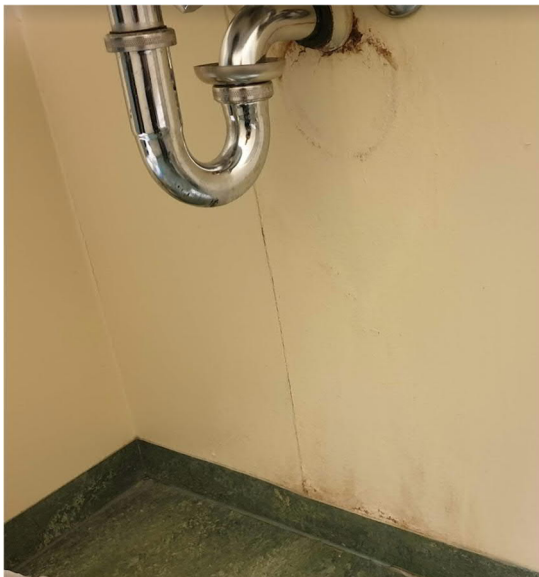
Miklar rakaskemmdir. Gifs fyrir innan spónaplötur mikið myglað. Baðherbergi innsiglað.

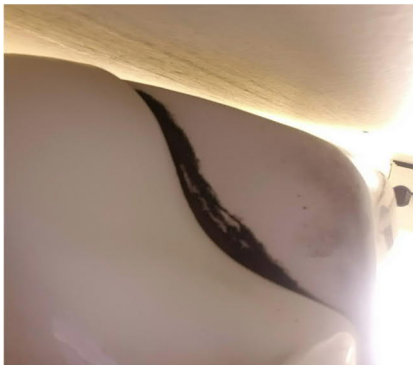
| Sýni nr | Lýsing | Mygla/skál | Umsögn Verkis |
|---|---|---|---|
| S12 | Á svörtum salerniskassa | <100 | þarf að fjarlægja/hreinsa |

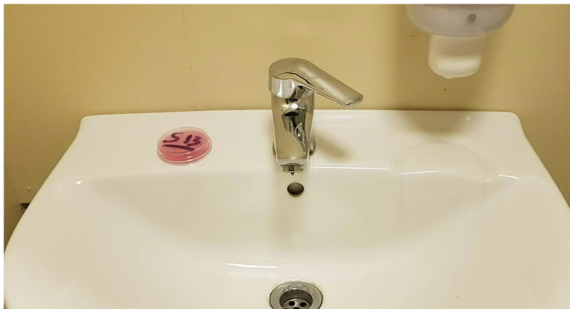
| Sýni nr | Lýsing | Mygla/skál | Umsögn Verkis |
|---|---|---|---|
| S13 | Ofan vask (stofa 201) | 1 | Hreint |

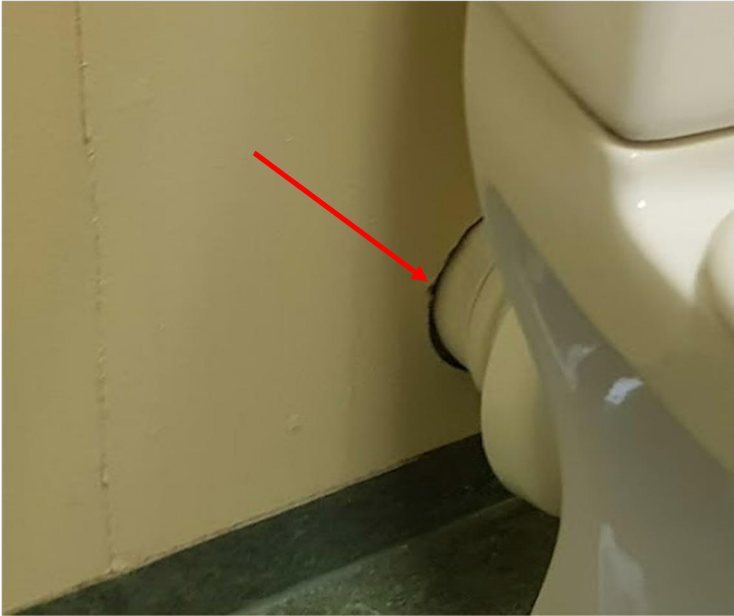
| Sýni nr | Lýsing | Mygla/skál | Umsögn Verkis |
|---|---|---|---|
| S14 | Ofan frárennslis við salerni | 0 | Hreint |
