**VESTURGATA 120****MINNISBLAÐ**

## Efni: Ástandsskoðun á Vesturgötu 120 (Brekubæjarskóli)

Undirritaðir fóru í ástandsskoðanir innanhúss á Brekkubæjarskóla að Vesturgötu 120, í júní og september 2021.

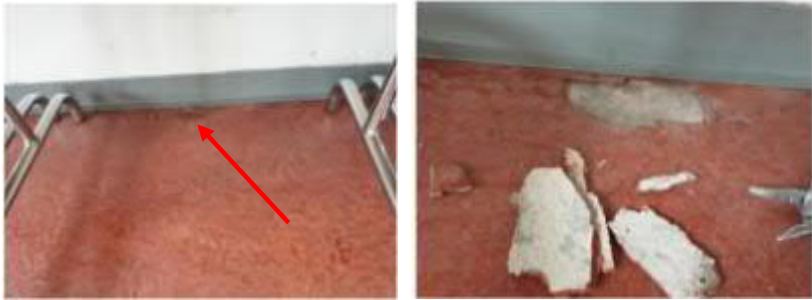
| 1.1 | | Greining | Gráða |

| Lýsing | Gömul gólfdukaskemmd sem þarf að lagfæra, sprungur og rakaskemmd í útvegg. Engin raki mælist og ekki sjáanlegur raki. | | |

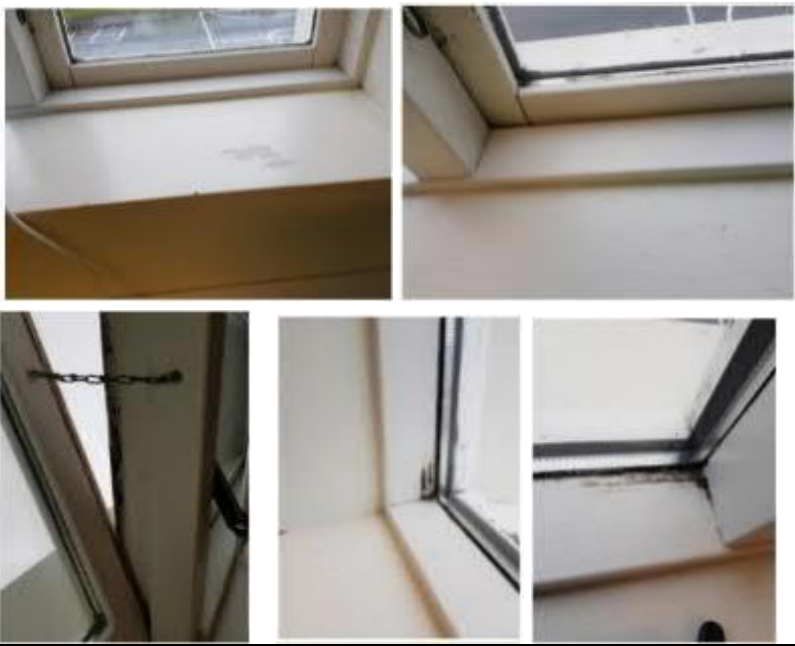
| 1.2 | | Greining | Gráða |

| Lýsing | Rakaskemmd við opnanlegt fag, lélegar / engar þéttingar í fögum og raki í gluggahornum. - Yfirfara þarf laus fög, þéttingar, gluggalista og stormjárn. Þetta þarf opnanleg fög strax. | | |

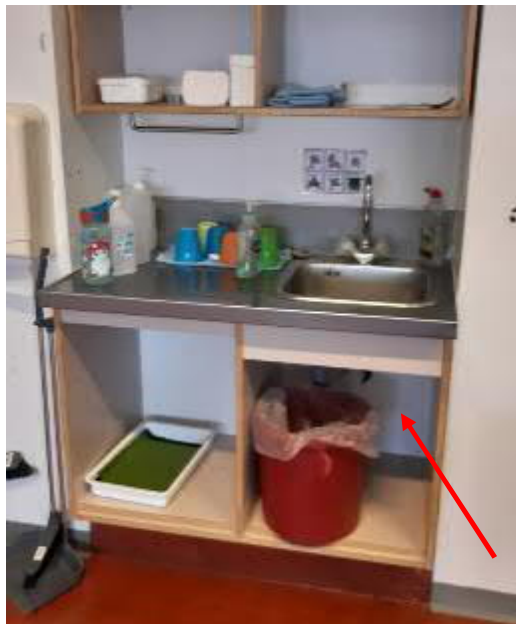
| 1.4 | | Greining | Gráða | |

| Lýsing | Spónaplata bakvið vask gæti hafa skemmst, ekki sjáanlegar skemmdir. Opna og skoða bakvið, mögulega taka sýni. Þetta með lögnum. | | | |

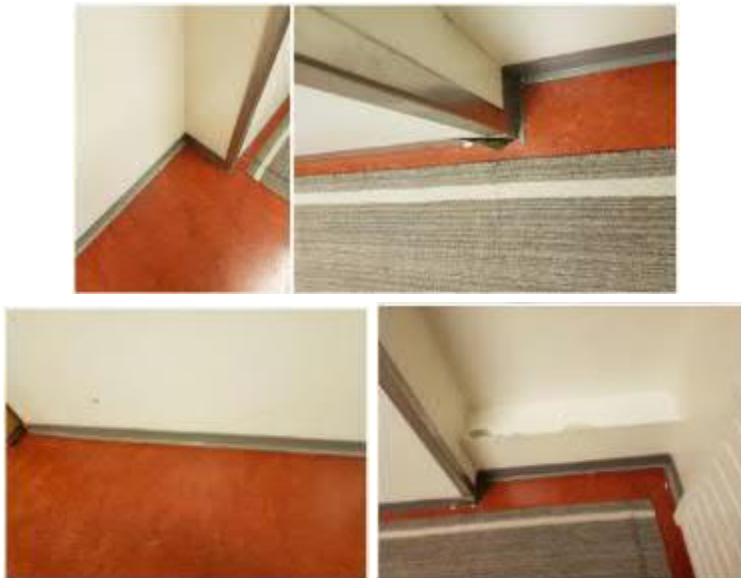
| 1.5 | | Greining | Gráða | |

| Lýsing | Uppbygging í kringum vaska er úr spónaplötum og stokkur á bakvið úr gipsi. Skúringarlistar lausir. Vegna mikilla kvartanna úr þessari stofu þá þarf að opna og skoða inn í vegg á bakvið vask. | | | |

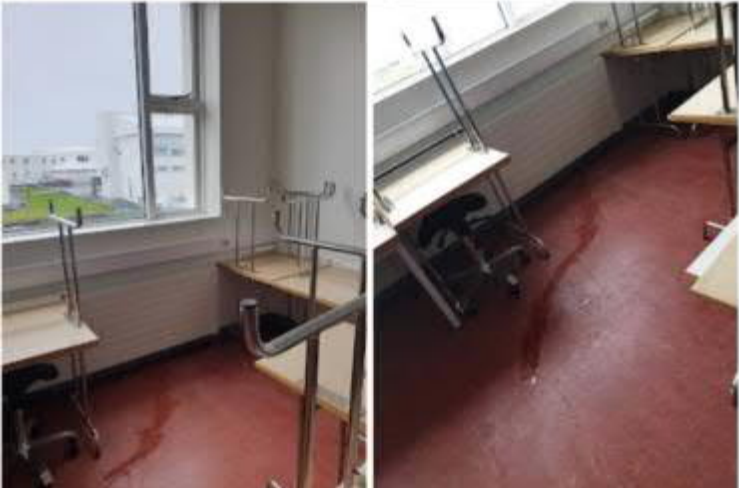
| 1.6 | | Greining | Gráða | |

| Lýsing | Leki út frá lausu fagi. Yfirfara þarf þéttingar | | |

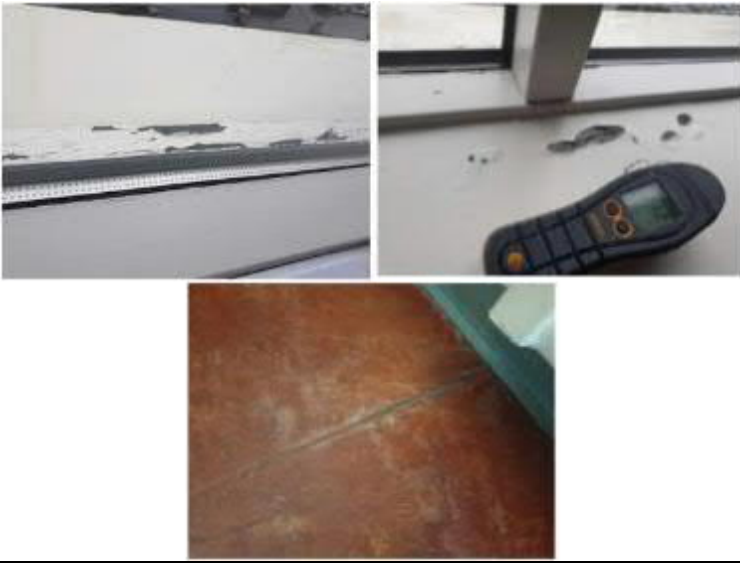
| 1.8 | | Greining | Gráða |

| Lýsing | Nokkuð víða lekir gluggar, gluggalistar lélegir og laus dúkur. Skipta þarf út fúnum gluggalistum, yfirfara og mála þá sem eru heilir. Skipta þarf um gúmmílista að innan og hugsanlega bora loftun í botnstykki eða hreinsa úr núv. götum. Gera þarf við suðupræði á gólfduk og lagfæra skemmdir. | | |

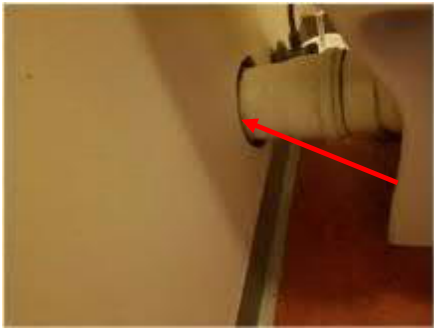
| 1.9 | | Greining | Gráða |

| Lýsing | Opið inn í vegg með frárennsliröri og sár á spónaplötum | | |

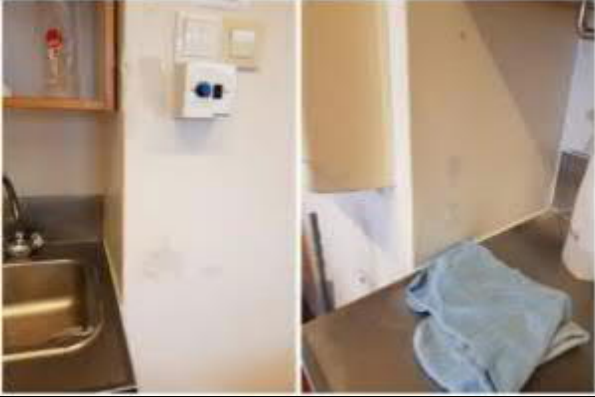
| 1.10<br>15:37 | | Greining | Gráða |

| Lýsing | Rakaskemmdir í vegg við vaskaskáp en enginn raki mældur. | | |

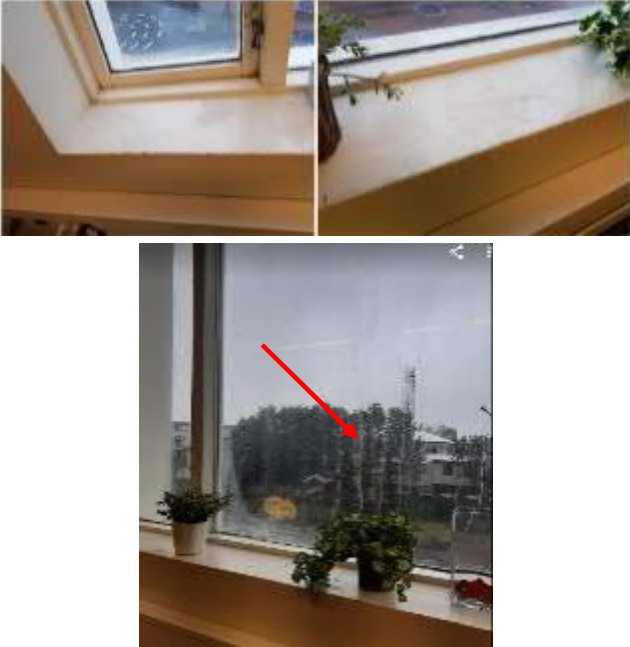
| 1.11 | | Greining | Gráða |

| Lýsing | Rakaskemmdir í gluggasyllu, raki á milli glerja og óþétt opnanleg fög. | | |

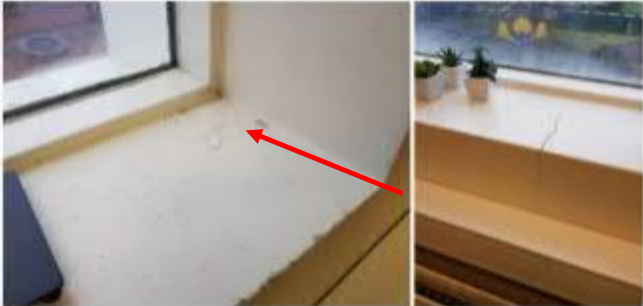
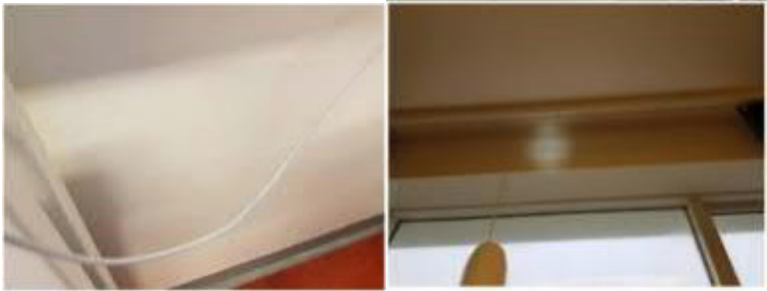
| 1.12 | | Greining | Gráða |

| Lýsing | Rakaskemmdir í gluggasyllu og upphleypt málning við hliðina á ofni og ofan við glugga en ekki mælanlegur raki. | | |

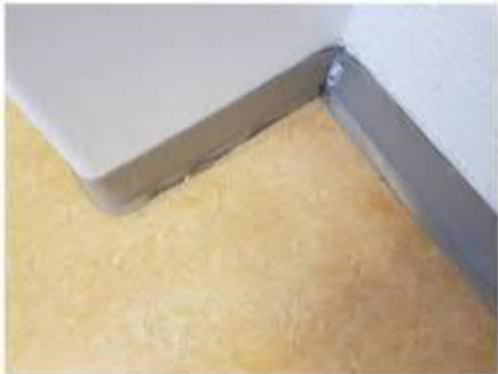
| 1.13 | | Greining | Gráða |

| Lýsing | Skemmdir í skúringarlista og lélegur frágangur í kverk. | | |

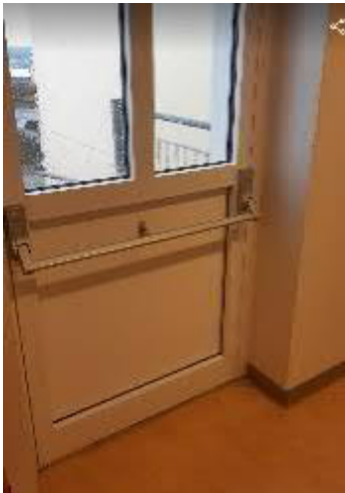
| 1.14 | | Greining | Gráða |

| Lýsing | Raki mældist við neyðarútgagn, dúkur laus og hurð ópétt. | | | |

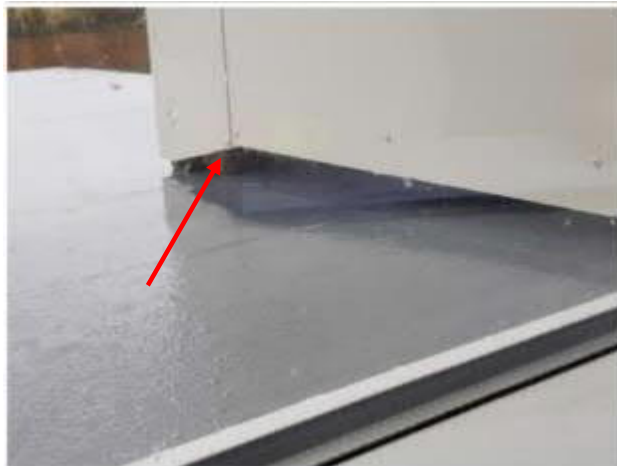
| 1.15 | | Greining | Gráða | |

| Lýsing | Steinull liggur á þakdúk. Þakdúkur virðist vera nýlegur og heill. | | | |

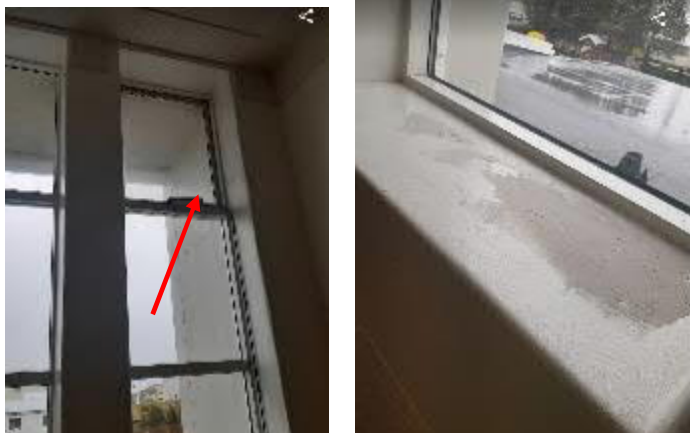
| 1.16 | | Greining | Gráða | |

| Lýsing | Opnanlegt fag ópétt og ljótt, rakaskemmdir í gluggasýllum en ekki mælanlegur raki. | | | |

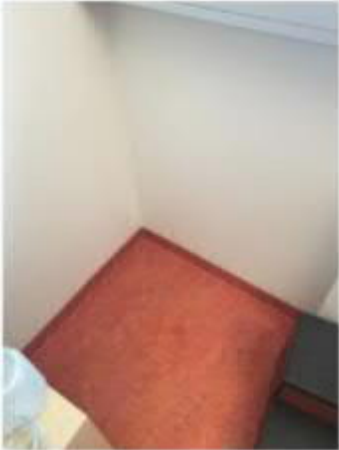
| 1.18 | | Greining | Gráða |

| Lýsing | Leki í horni 30x30cm, sést en ekkert mælist. Skoða þarf betur hvaðan bleytan kemur og stöðva. | | |

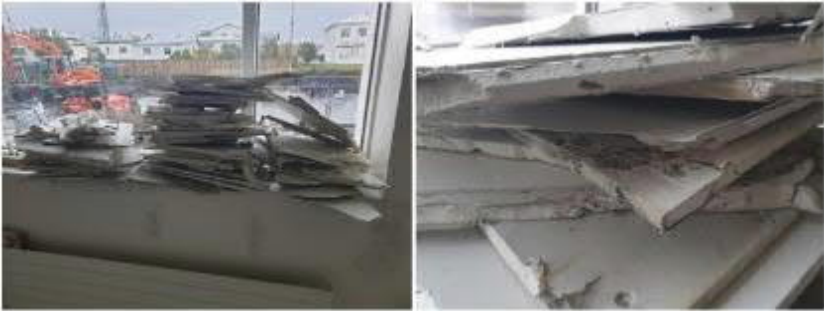
| 1.19 | | Greining | Gráða |

| Lýsing | Framkvæmdir í gangi. Farga þarf skemmdu efni strax, ekki láta liggja innandyrá og smita ómengað byggingarefni | | |

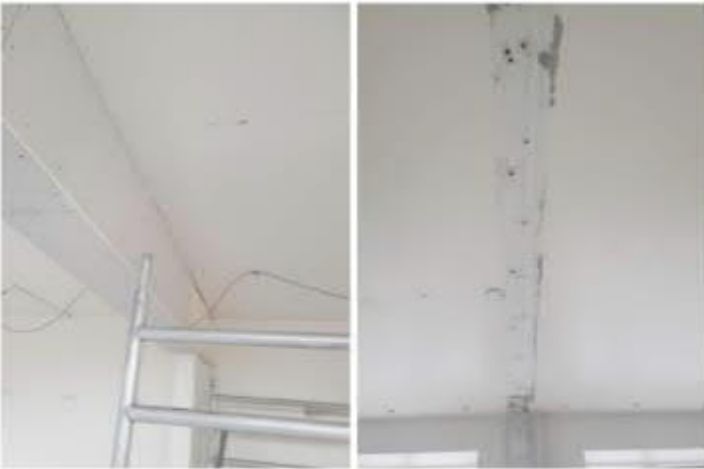
| 1.20 | | Greining | Gráða |

| Lýsing | Framkvæmdir í gagni. Athuga með frágang á gipsi. Slípa í kringum skemmdir og þrífa |

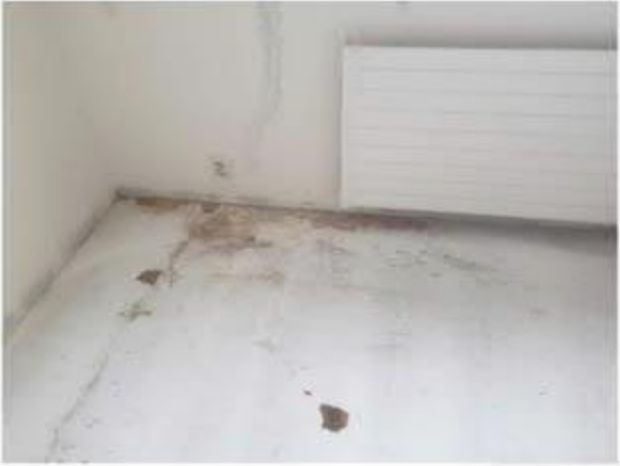
| 1.21 | | Greining | Gráða |

| Lýsing | Framkvæmdir í g gangi. Slípa og hreinsa þarf myglu með viðurkenndum aðferðum sem fyrst. Áður en uppbygging hefst þar að fyrirbyggja að raki komist inn að utan. |

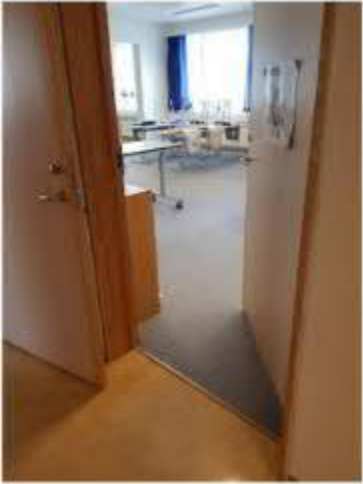
| 1.23 | | Greining | Gráða |

| Lýsing | Teppi yfir parketi, ekki hægt að sjá ástandið á því. Það á að endurnýja þessa stofu næst skv. uppl. frá starfsfólki. | | |

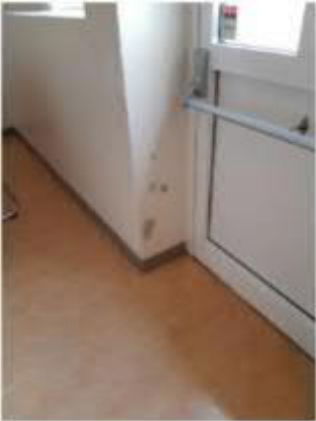
| 1.24 | | Greining | Gráða |

| Lýsing | Raki undir dúk við hurð og rakaskemmdir á vegg. | | |

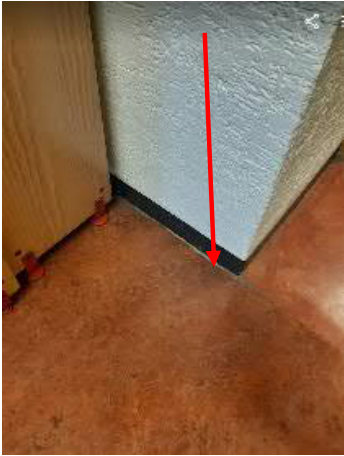
| 1.25 | | Greining | Gráða |

| Lýsing | Lélegur frágangur dúks við vegg, suðuþráður vantar/ónýtur. | | |

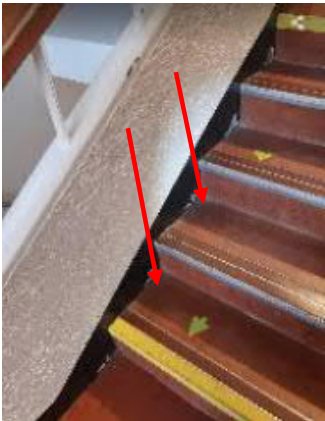
| 1.26 | | Greining | Gráða |

| Lýsing | Skemmdir í vegg. Enginn raki. | | |

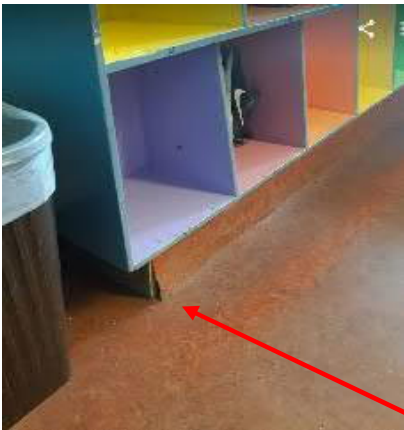
| 1.27 | | Greining | Gráða |

| Lýsing | Sökkull skemmdur. Dúkur laus frá. | | | |

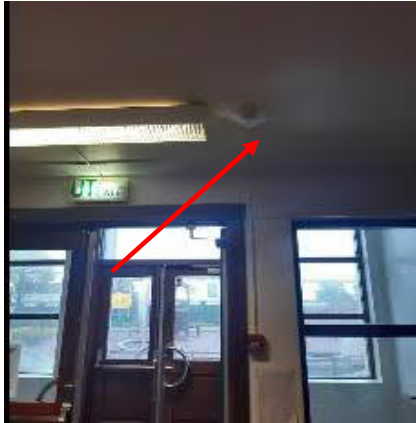
| 1.28 | | Greining | Gráða | |

| Lýsing | Plastað yfir reykskynjara. | | | |

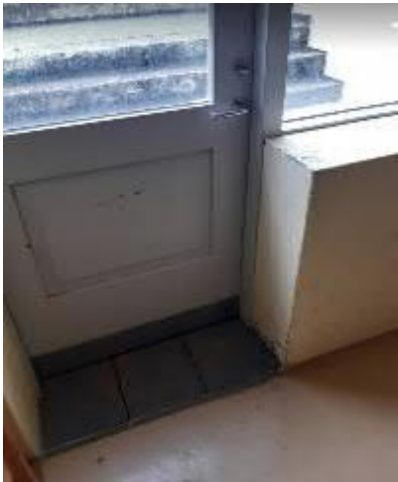
| 1.31 | | Greining | Gráða |

| Lýsing | Óþétt hurð og mikill raki í kring. | | |

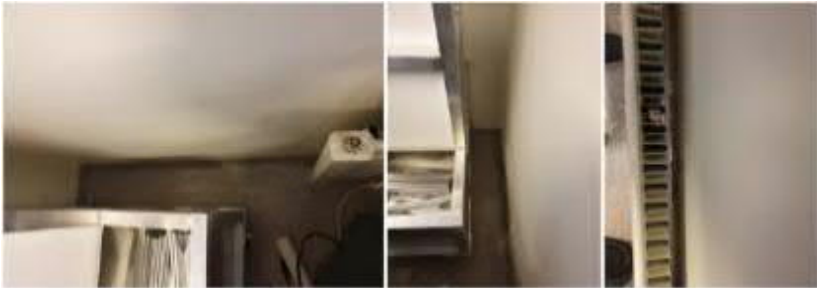
| 1.32 | | Greining | Gráða |

| Lýsing | Leki í veggjum og raki í gólfi. Koma þarf í veg fyrir frekari raka , fjarlægja allt skemmt og rakt byggingarefni, þurrka og hreinsa áður en enduruppbygging hefst. | | |

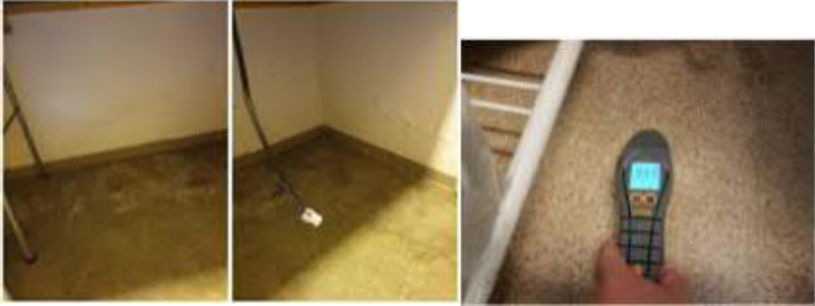
| 1.33 | | Greining | Gráða |

| Lýsing | Dúkur og veggur mjög blautur báðum megin við vegg, ca. 30cm upp á vegg og 10cm út á gólf. Koma þarf í veg fyrir frekari leka , fjarlægja allt skemmt og rakt byggingarefni, þurrka og hreinsa áður en enduruppbygging hefst. | | |

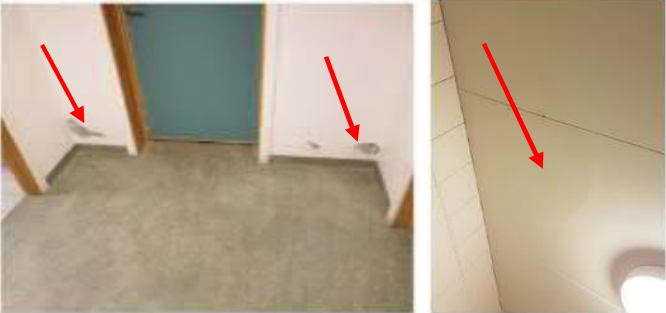
| 1.34 | | Greining | Gráða |

| Lýsing | Víða að sjá rakaskemmdir en ekki mygla. Bleyta í gólfum á flestum salernum og upphleypt spónaplata í lofti. Komast þarf að hvaðan raki kemur og stoppa, opna þarf á einhverjum stöðum og athuga ástand. | | |

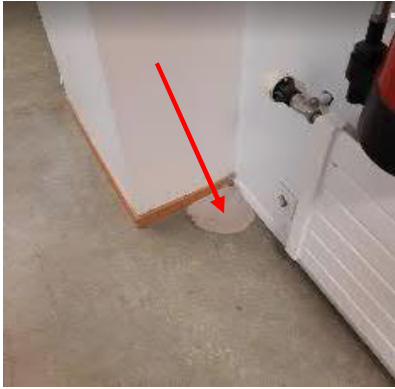
| 1.35 | | Greining | Gráða |

| Lýsing | Flot ofan á gólfdukk? | | |

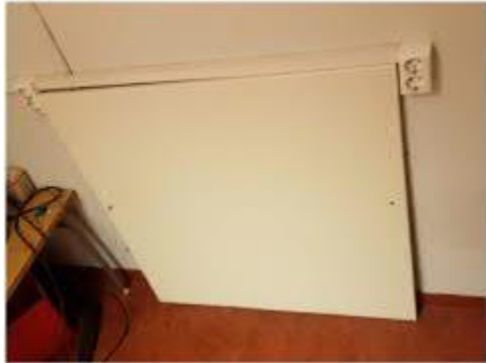
| 1.36 | | Greining | Gráða |

| Lýsing | Ganga betur frá hlera með eldtefjandi plötum. | | |

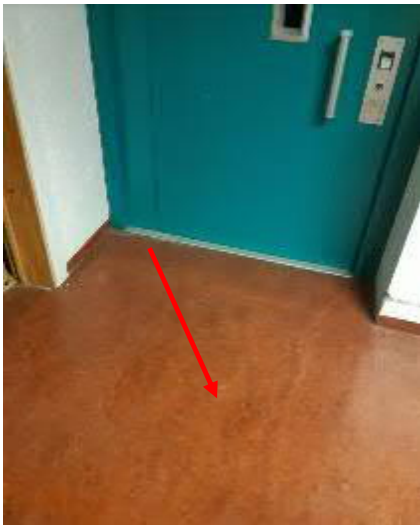
| 1.37 | | Greining | Gráða |

| Lýsing | Bleyta undir dúk | | | |

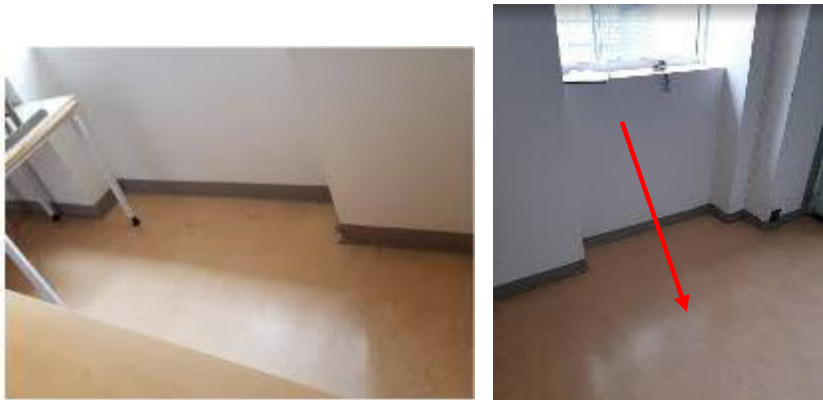
| 1.38 | | Greining | Gráða | |

| Lýsing | Raki í gólfi undir gluggum, falskur veggur. Opna falska vegginn og skoða hvaðan leki kemur. | | | |

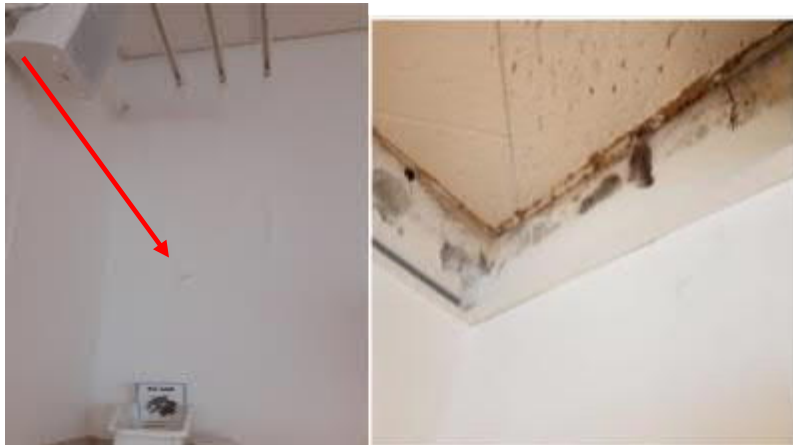
| 2.2 | | Greining | Gráða | |

| Lýsing | Rakaskemmdir í vegg. Raki mælist ekki. Skemmdir í vegg fyrir ofan loft, ofan við rakaskemmdir á vegg neðan við loft. Fjarlægja þarf hljóðplötur sem eru úr pappa og hafa etv. blotnað. Mögulega er leki frá frárennslis lögn sem liggur á bakvið og upp í þak. Kvartanir hafa borist frá starfsfólki um léleg loftgæði og myglueinkenni. | | | |

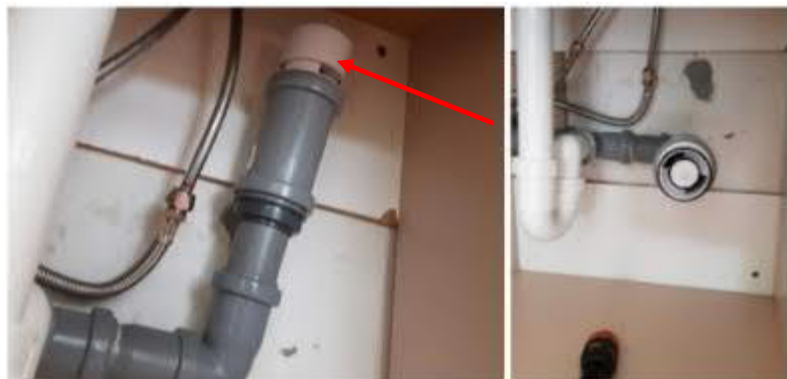
| 2.3 | | Greining | Gráða |

| Lýsing | Einstefnu loftloki á frárennslis vaski er inní vaskaskáp. Einstefnulokar eru þekktir fyrir að festast opnir sem útskýrir þungt og léleg loftgæði í stofu, fjarlægja hann og setja lok. | | |

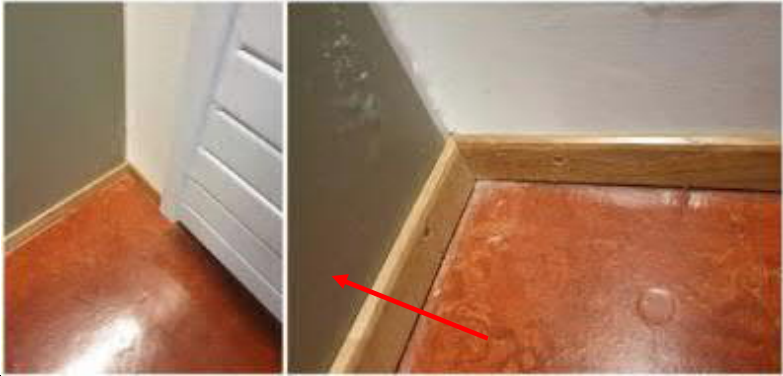
| Lýsing | Raki í horni í dúk og upp á vegg, líklegast frá dúk í þaki. Fjarlægja þarf blautt byggingarefni, endurnýjun byrjar eftir að þak er orðið lekahelt | | |

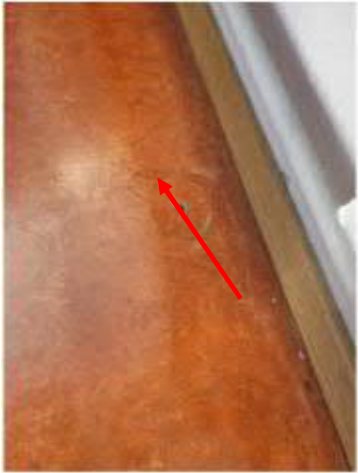
| 2.6 | | Greining | Gráða |

| Lýsing | Gat í dúk, lagfæra svo ekki komist vatn ofaní við skúringar. | | |

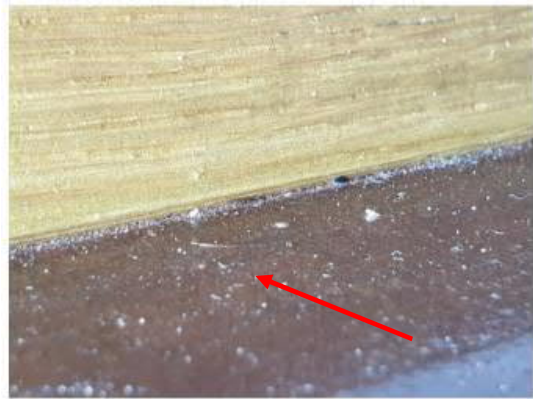
| 2.7 | | Greining | Gráða |

| Lýsing | Parketlýs, eitra þarf fyrir meindýrum og skoða rými betur mtt. raka og myglu þar sem parketlýs lifa á myglu. | | |

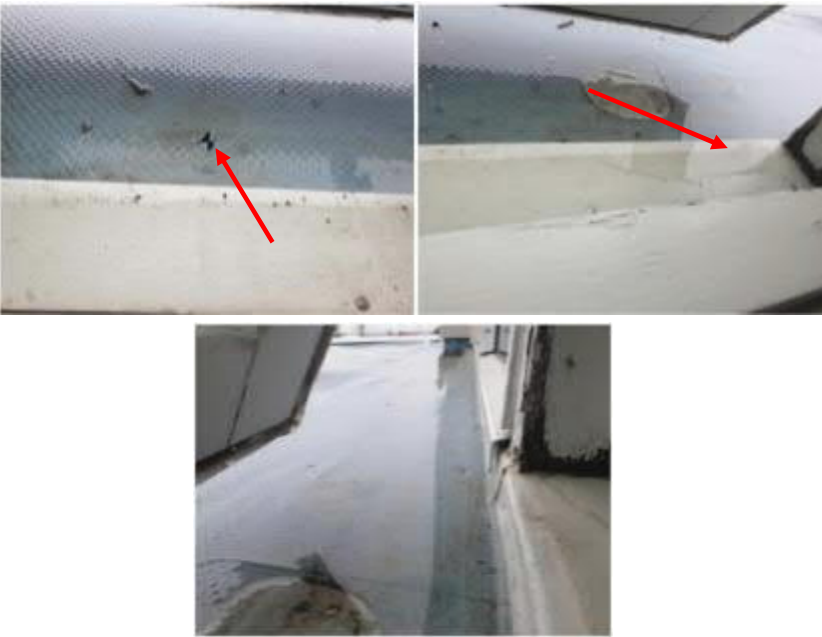
| 2.8 | | Greining | Gráða |

| Lýsing | Gat á dúk og lélegur frágangur við glugga. Taka þarf upp dúk þurrka alla bleytu og endurbyggja þak. | | |

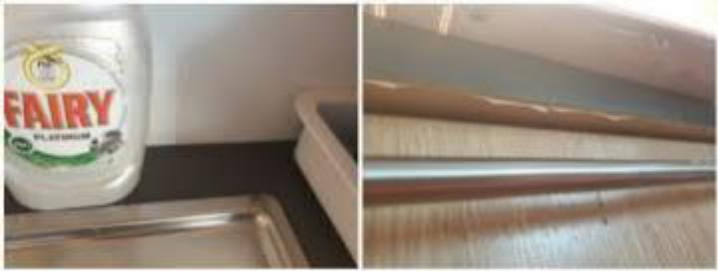
| 2.9 | | Greining | Gráða |

| Lýsing | Kítta með borðplötu við vegg og gera við plötu undirkant viðuppvottavélar. | | |

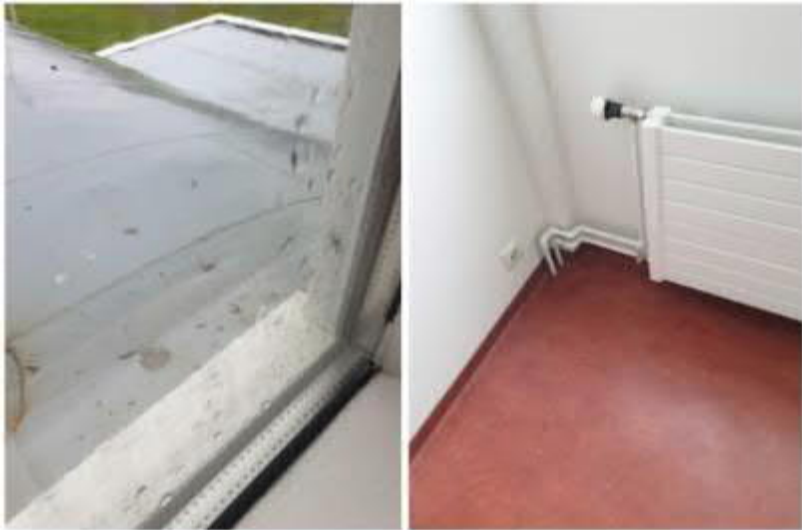
| 2.10<br>13:25 | | Greining | Gráða |

| Lýsing | Laus dúkur við rör og gat á þakdúk. Taka þarf upp dúk þurrka alla bleytu og endurbyggja þak. | | |

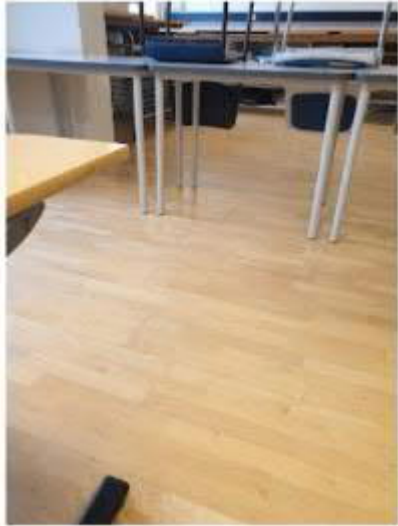
| 2.12 | | Greining | Gráða |

| Lýsing | Myndmennt, innviðir gamlir parket á gólfi en ekki að sjá neinar skemmdir | | |

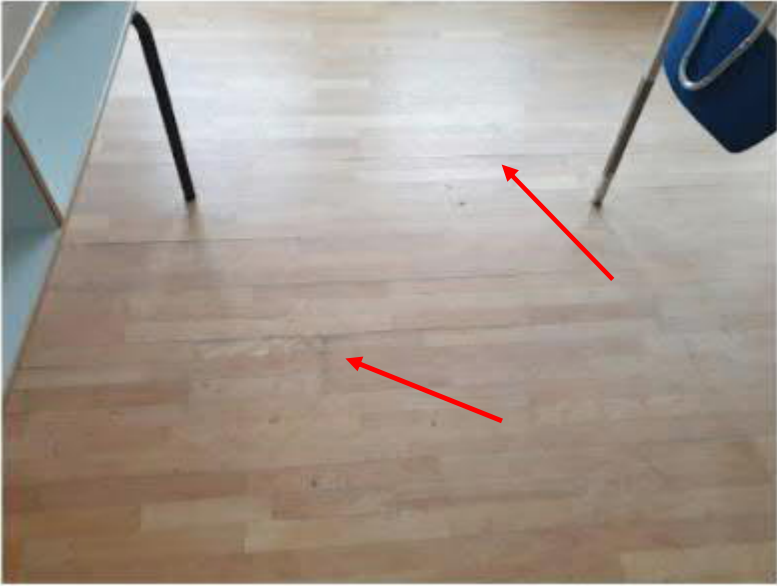
| 2.13 | | Greining | Gráða |

| Lýsing | Handyrðir, rakaskemmdir í parketi. Fjarlægja þarf rakt byggingarefni, þurrka og hreinsa. | | |

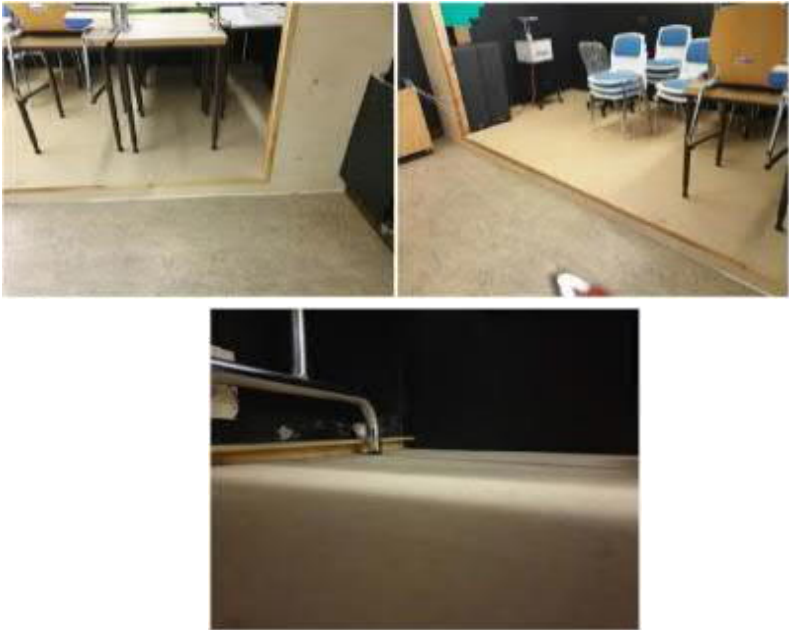
| | | ÁH | Meðal |
|---|---|---|---|
| Lýsing | Kjallari uppbyggt gólf, opna þarf ofan í gólf og sjá ástand undir á völdum stað. | | |

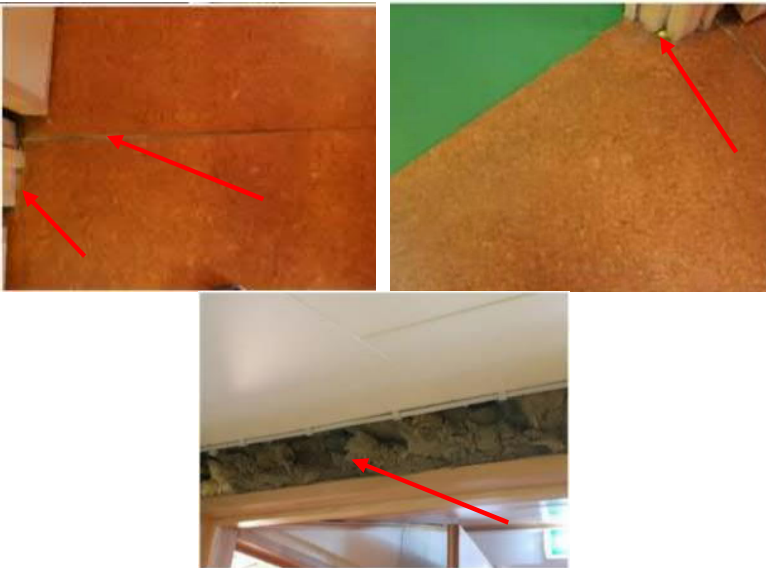
| 3.2 | | Greining | Gráða | |

| Lýsing | Laus dúkur, suðupráður ónýtur og frágangur við hurðarkarm ófullnægjandi.<br>Loka þarf vegg milli hurðakarms og lofts. | | | |

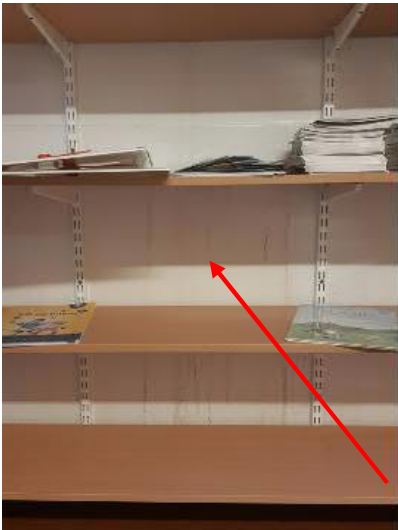
| 3.5 | | Greining | Gráða |

| | | ÁG | 1 |
| | | AS | 1 |
| | | ÁH | Lág |
| Lýsing | Vatnstaumar eftir leka. Enginn raki mælist, líklega gamalt frá lekum glugga sem nú hefur verið lagaður. | | |

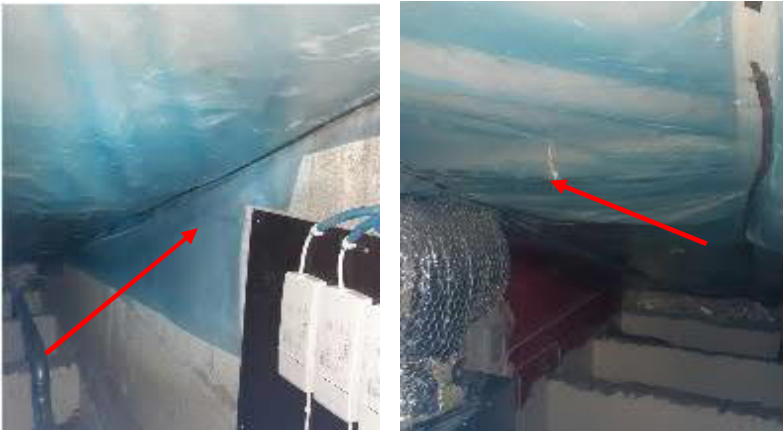
| Lýsing | Frágangur á rakavarnarlagi ábótavant. Ganga þarf frá rakavarnarlagi við vegg í viðurkenndan hátt. Líma þarf yfir allar skemmd í rakavarnarplasti.<br>Lekt rakavarnarlag getur haft hraðar og alvarlegar afleiðingar á þakvirki. | | |

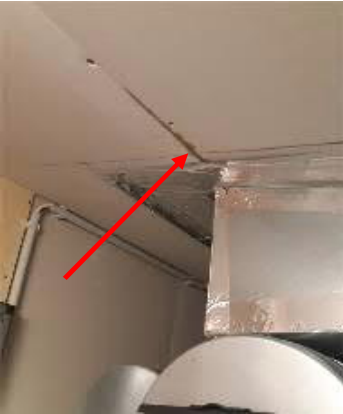
| 3.7 | | Greining | Gráða |

| Lýsing | Bleyta í gipsplötum í lofti og í einangrun fyrir ofan gipsplötur. Líklega lekur með þaktúðu. | | |

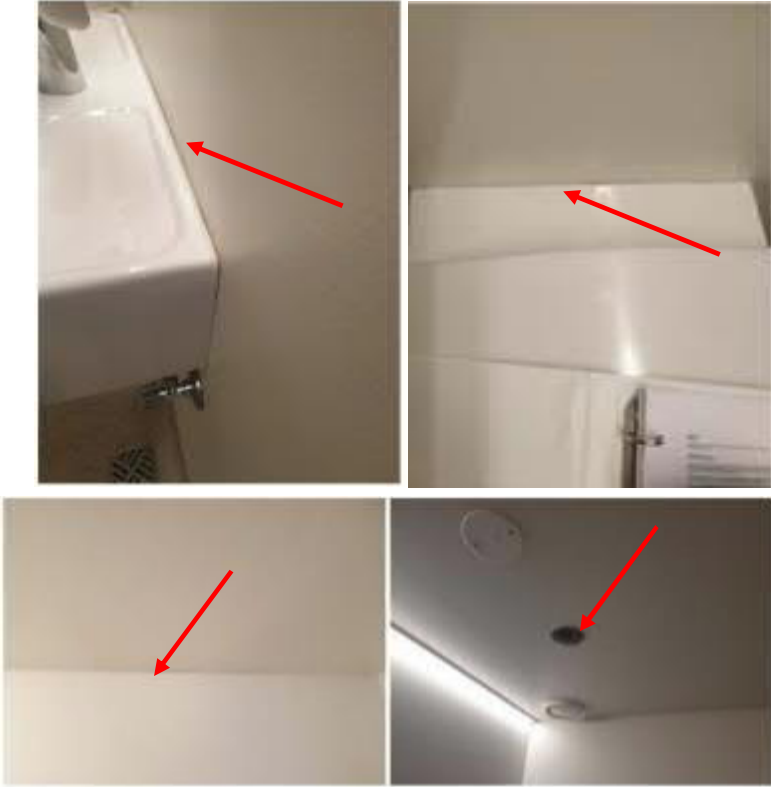
| 3.9 | | Greining | Gráða |

| Lýsing | Herða upp á vöskum og kítta . Loka dós og kítta í kverk. Kítta með salerni. | | |

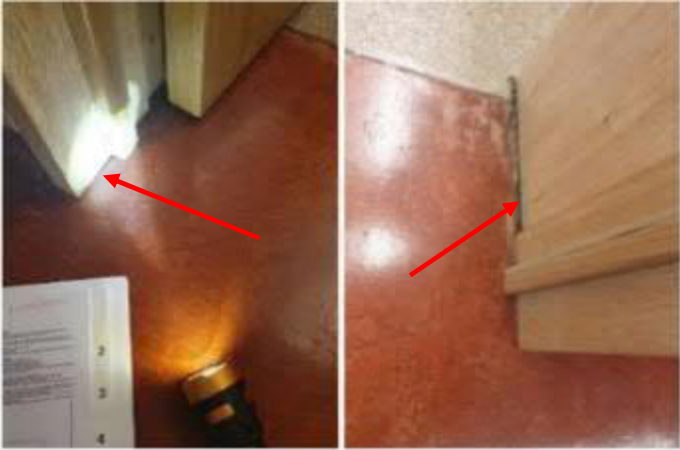
| 3.10 | | Greining | Gráða |

| Lýsing | Frágangur við hurðakarma. Hreinsa og kítta þarf í kverk svo skúringarvatn hafi ekki greiðan aðgang é endatré karms og undir gólfduík. | | |

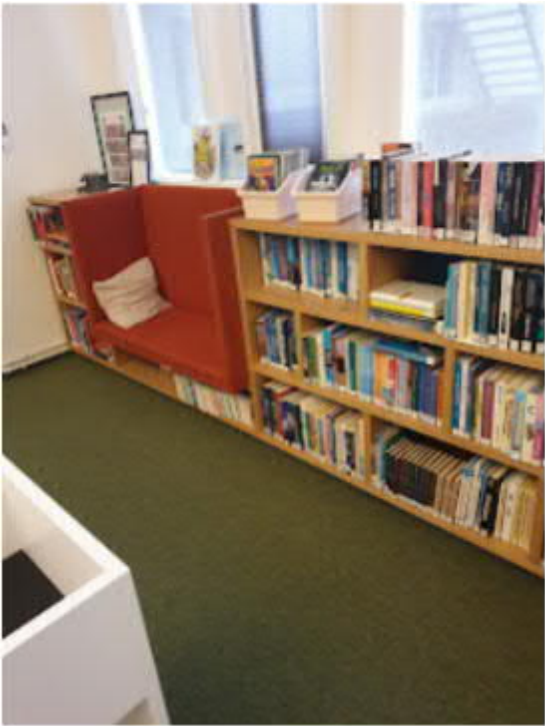
| Lýsing | Ekki hægt að komast að útvegg | | |

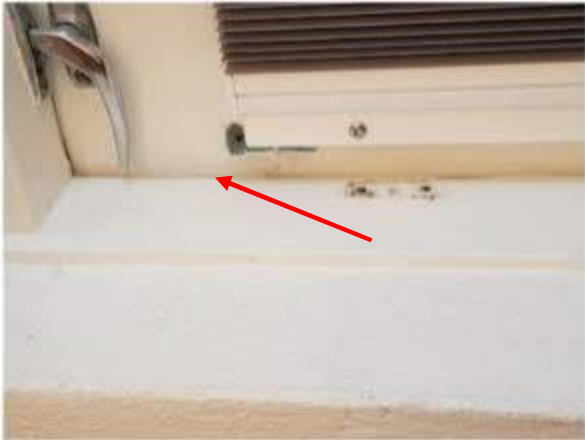
| 3.12 | | Greining | Gráða |

| Lýsing | Vantar þéttikant í opnanlegt fag | | |

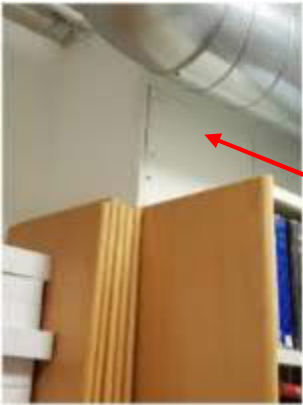
| Lýsing | Lagnastokkur, komst ekki að til að skoða betur | | |

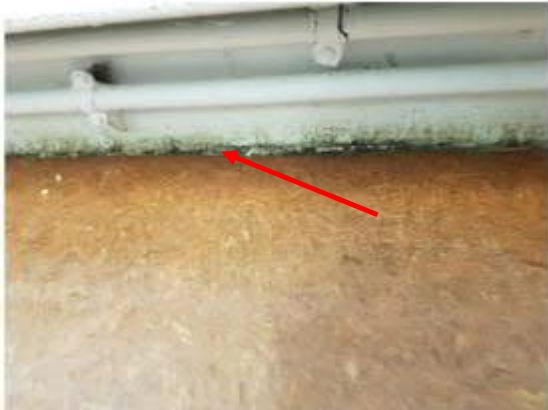
| 3.14 | | Greining | Gráða |

| Lýsing | Frágangur gólfduks við vegg lágur, opið er í kverk og vatn og skítur safnast fyrir. Vantar skúringarkant og kitti í kverk | | |

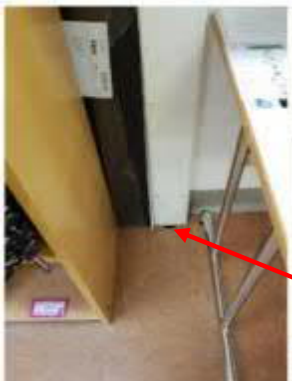
| 3.15 | | Greining | Gráða |

| Lýsing | Gat á milli hæða | | | |

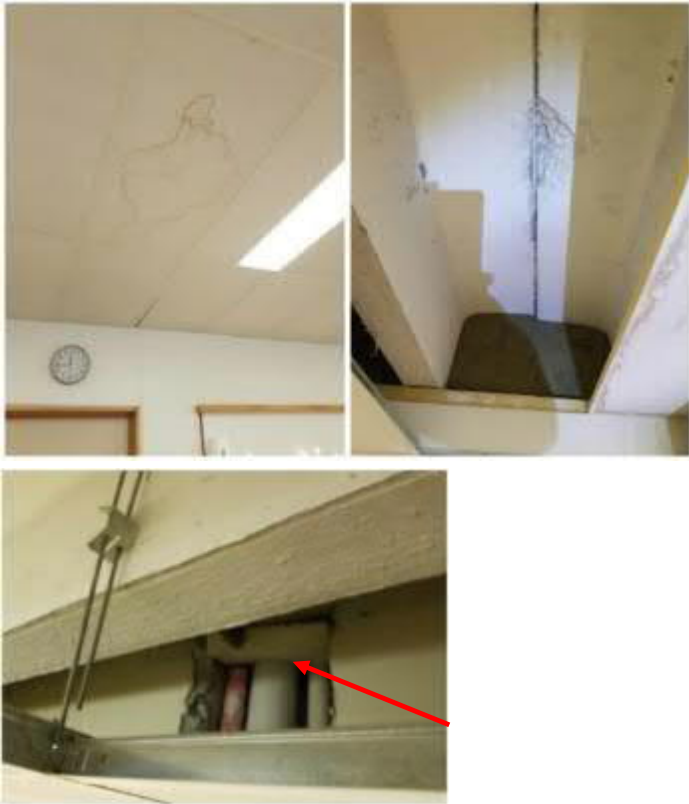
| 3.16 | | Greining | Gráða | |

| Lýsing | Rakablettir í loftaplötum, ekki sjáanlegur raki fyrir ofan loft. Skoða þarf frágang lagna betur á milli hæða. | | | |

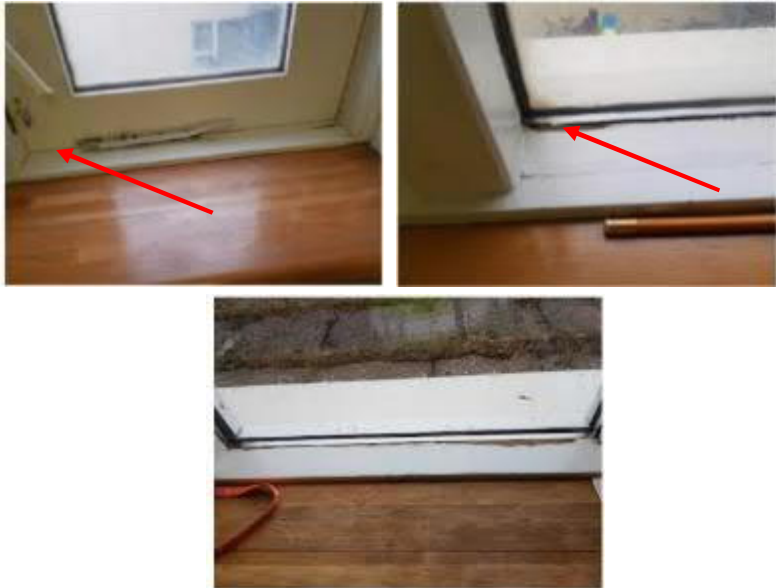
| 3.17 | | Greining | Gráða | |

| Lýsing | Engir þéttilistar í opnanlegum fögum. af þetta á við flest öll fög á þessari hæð í álmu 3. Raki í gluggahornum og málning farin að flaga af gluggakörmum, fara þarf yfir þéttingar á gluggum að utanverðu og gluggalista. | | | |

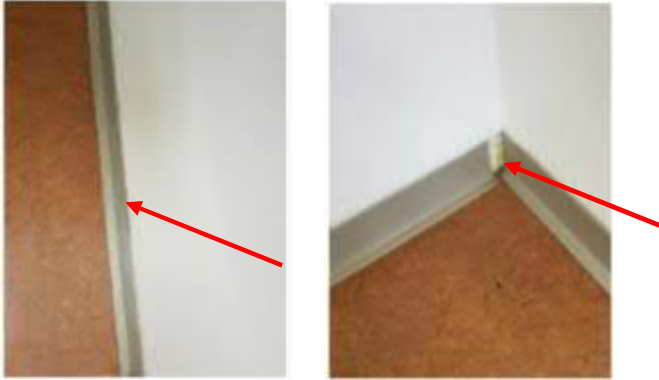
| 3.18 | | Greining | Gráða | |

| Lýsing | Skúringarlistar farnir að losna frá veggjum og lélegur frágangur í hornum. | | | |

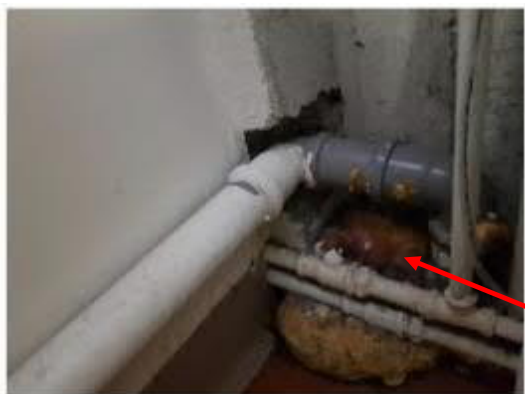
| 3.19 | | Greining | Gráða | |

| Lýsing | Frágangur í kringum lagnir ljótur. Frauð dregur í sig raka og erfitt að þrifa. | | | |

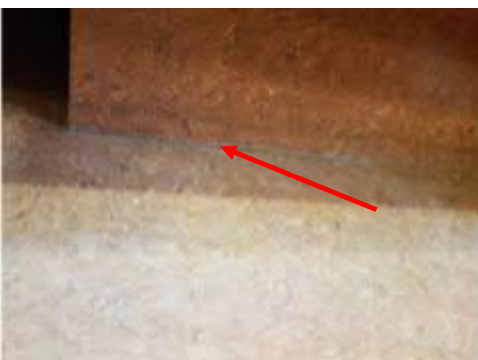
| 3.20 | | Greining | Gráða | |

| Lýsing | Frágangur á sökklum undir vaska | | |

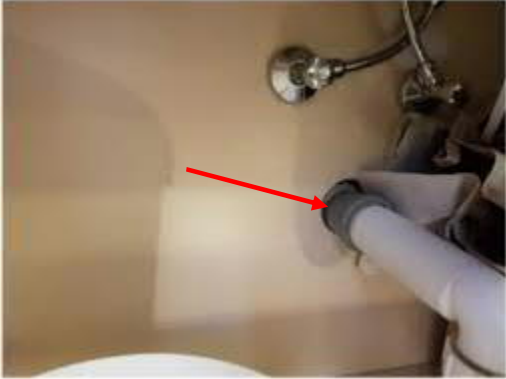
| 3.21 | | Greining | 2 |

| Lýsing | Frágangur í vaskaskápum | | |

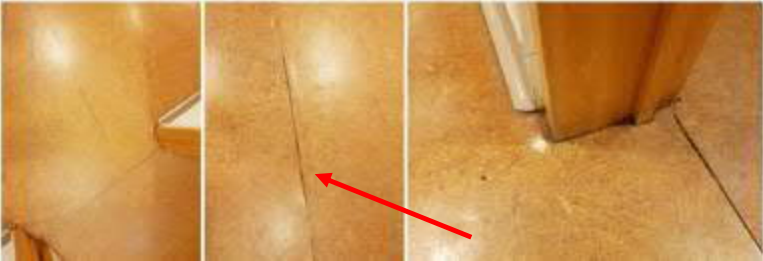
| 3.22<br>13:16<br>28/9 | | Greining | Gráða |

| Lýsing | Lélegir suðurpræðir og frágangur við hurðarkarma | | |

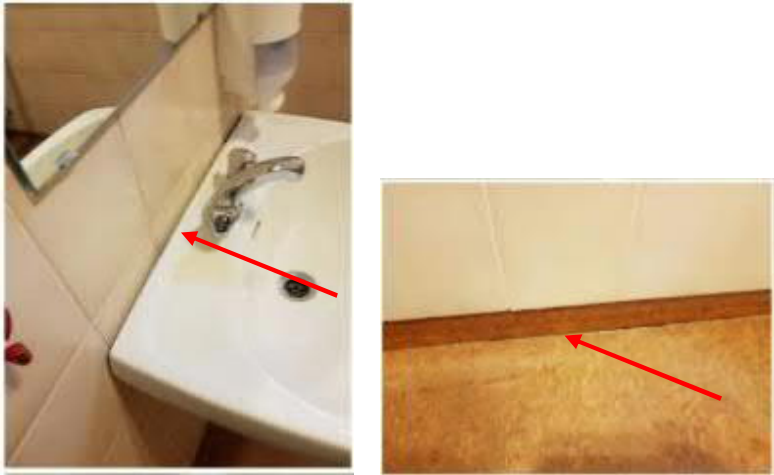
| Lýsing | Kítta við vask og suðupræðir á salernisgólfi þarf að laga. | | |

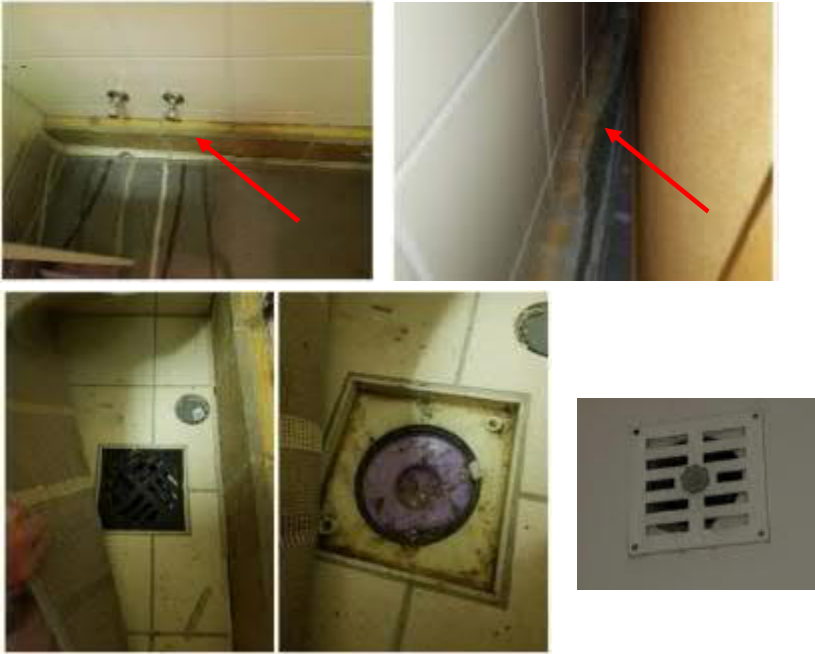
| 3.24<br>13:30<br>28/9 | | Greining | Gráða |

| Lýsing | Flísar dottnar af kant og skemmdir í kanti. Loka niðurfalli svo ekki komi lykt. Hreinsa loftræsilúgu og setja filter svo sandur berist ekki inn. | | |

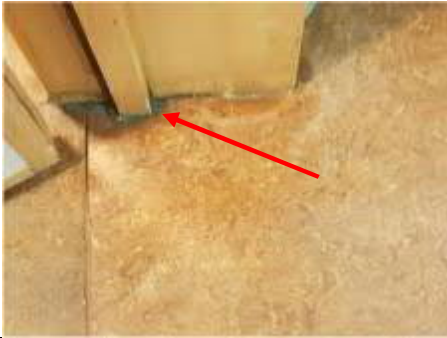
| Lýsing | Dúkur laus og lélegur frágangur við hurðarkarm. | | |

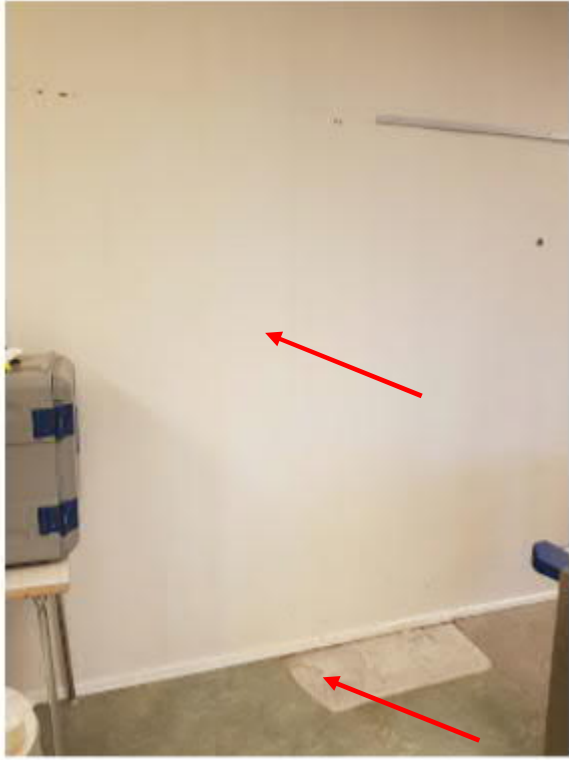
| Lýsing | Samskeyti þaks og útveggs lekur. Töluverður leki niður vegg og bleyta undir dúk | | |

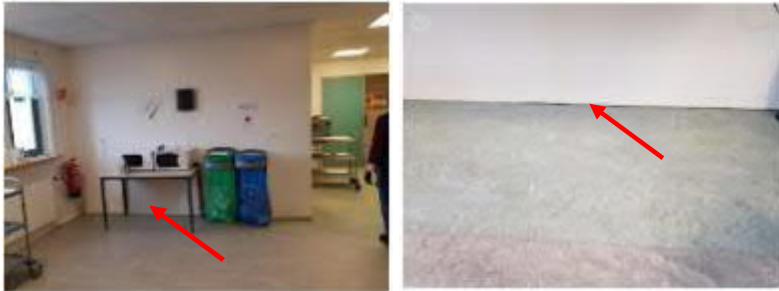
| 3.27 | | Greining | Gráða |

| Lýsing | Hér þarf að kítta svo vatn komist ekki undir vegg | | |

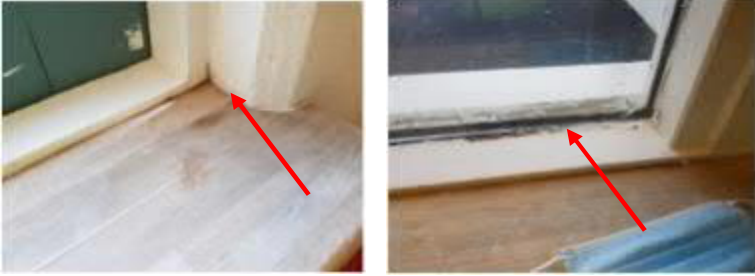
| Lýsing | Rakaskemdir í sólbekk og gluggakarm | | |

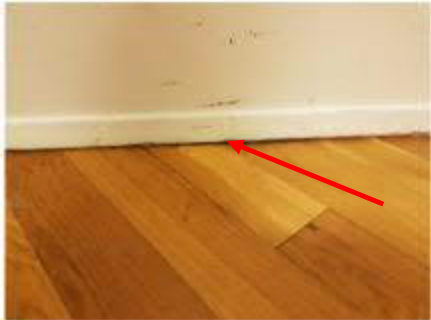
| 3.30 | | Greining | Gráða |

| Lýsing | Raki og skítur undir parketlistum | | |

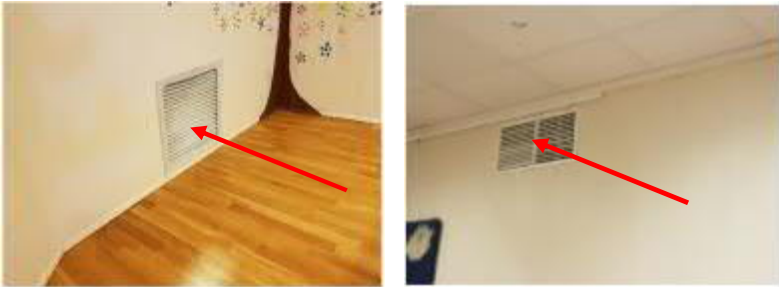
| 3.31 | | Greining | Gráða |

| Lýsing | Hreinsa þarf loftræsistokka reglulega | | |

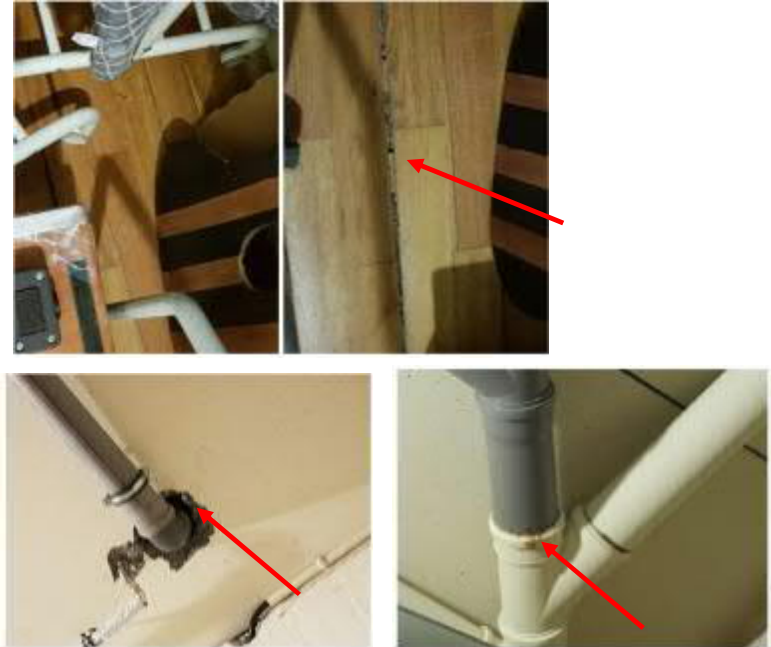
| 3.32 | | Greining | Gráða |

| Lýsing | Rakaskemmdir í parketi í geymslu. Ganga betur frá götum í gegnum hæðir. Frárennsli lekur eða hefur lekið. | | |

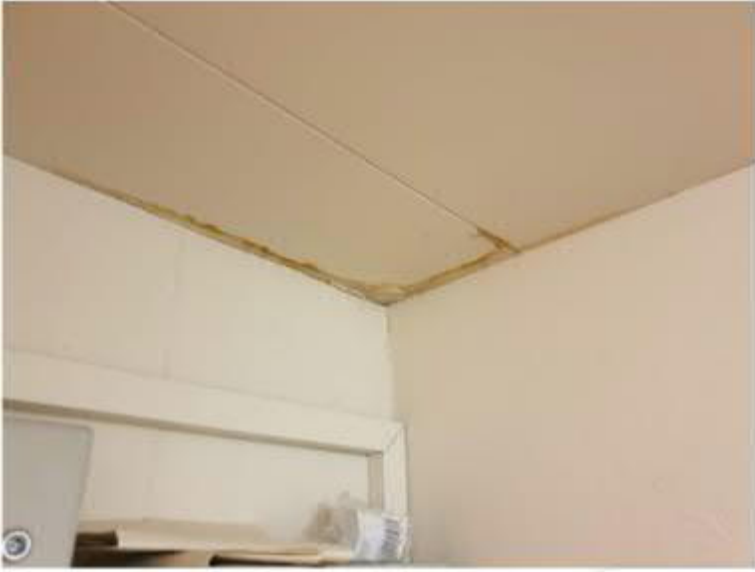
| Lýsing | Gamall raki, skipta um plötur og meta undirbyggingu. | | |
