**VESTURGATA 120****MINNISBLAÐ**

## Efni: Ástandsskoðun á Vesturgötu 120 (Brekubæjarskóli)

Undirritaðir fóru í ástandsskoðanir innanhúss á Brekkubæjarskóla að Vesturgötu 120, í júní og september 2021.

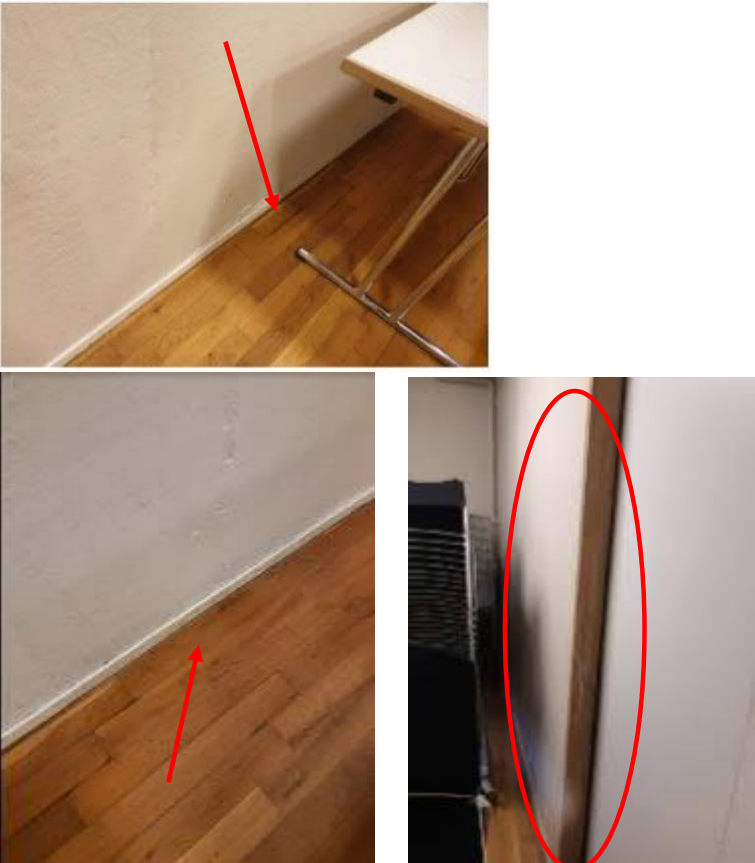
| 3.34 | | Greining | Gráða |

| Lýsing | Rakaskemmd í parketi. Veggur heitur og raki mælist í vegg. Líklega er ofnalögn inní vegg. Falskur veggur bakvið | | |

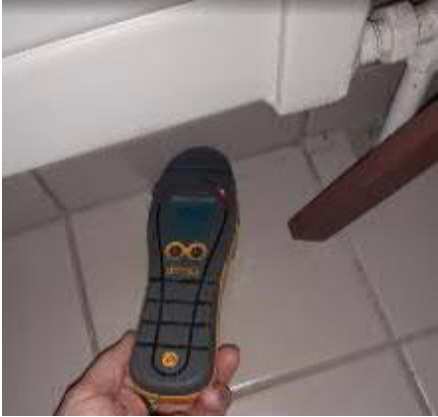
| 3.35 | | Greining | Gráða |

| Lýsing | Raki mælist í gólfi undir ofni á salerni. | | |

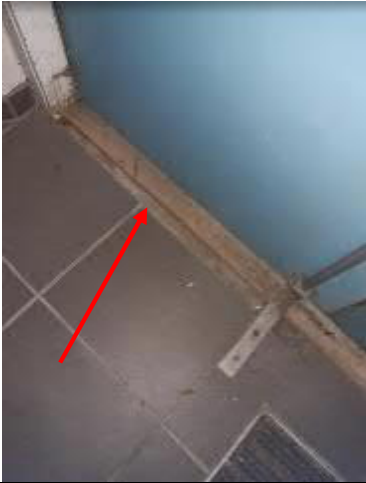
| 3.36 | | Greining | Gráða |

| Lýsing | Flísafrágangur ekki góður. | | |

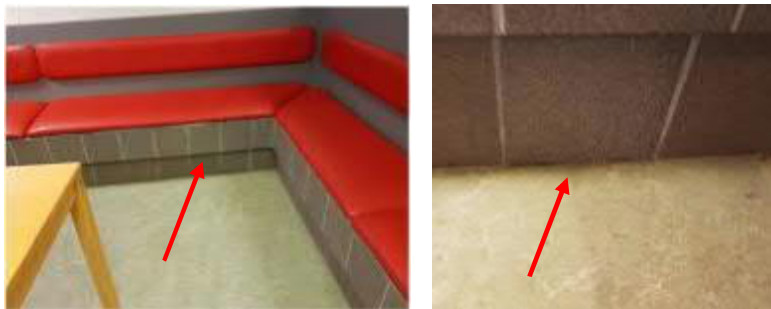
| 3.38 | | Greining | Gráða | |

| Lýsing | Kítta í kverk við flísar svo ekki komist vatn undir bekk | | | |

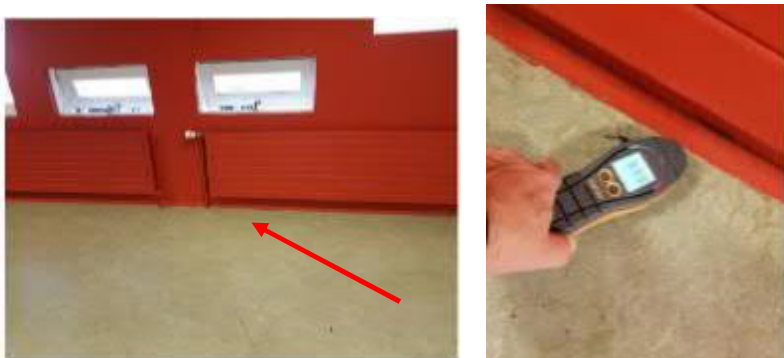
| 3.39 | | Greining | Gráða | |

| Lýsing | Raki mælist undir dúk undir opnanlegu fagi | | | |

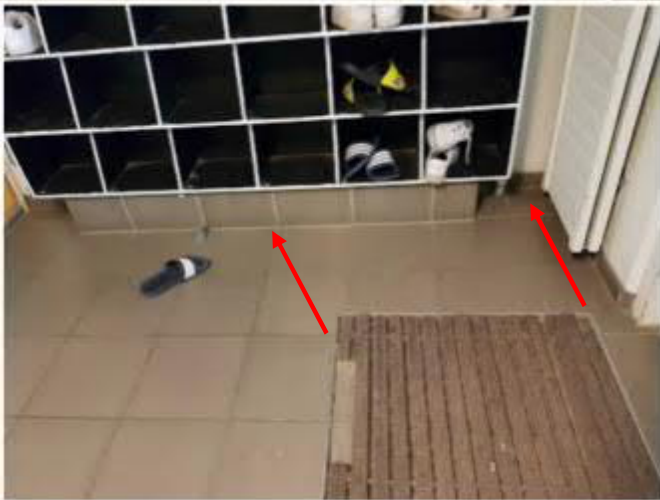
| 3.40 | | Greining | Gráða | |

| Lýsing | Kítta í kverkar svo ekki komist bleyta undir skóhillur og í önnur rými | | | |

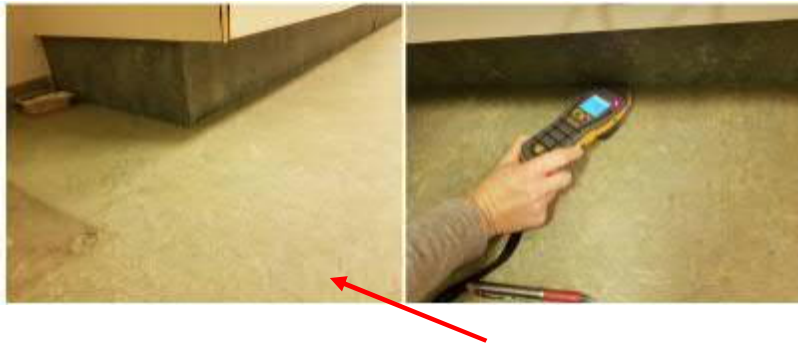
| 3.41 | | Greining | Gráða | |

| Lýsing | Rakaskemmdir í sökkli og raki mælist undir dúk | | | |

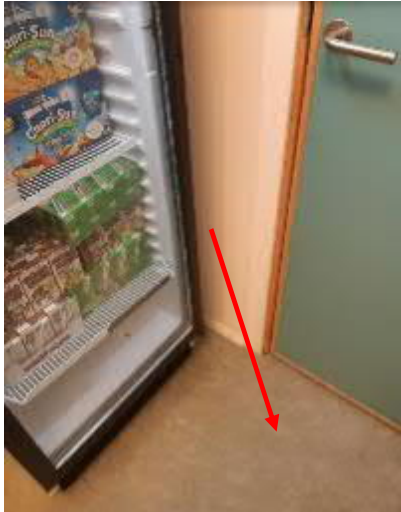
| Lýsing | Raki mælist undir dúk við hurð. | | |

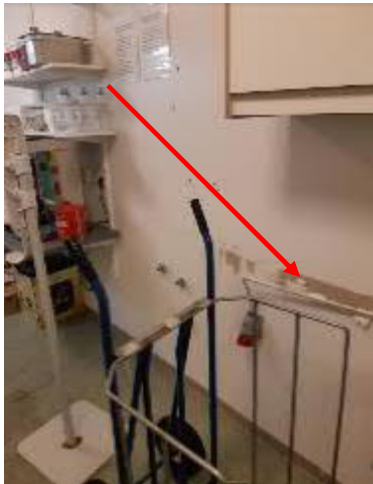
| 3.43 | | Greining | Gráða |

| Lýsing | Ljótar skemmdir í vegg | | |

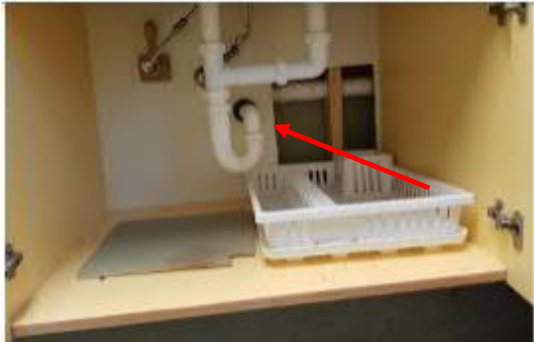
| 3.44 | | Greining | Gráða |

| Lýsing | Starfsmaður hefur kvartað yfir lykt í vaskaskápum. Búið var að opna bak á vaskaskáp einum og þar er sjáanlegur leki frá frárennsli. | | |

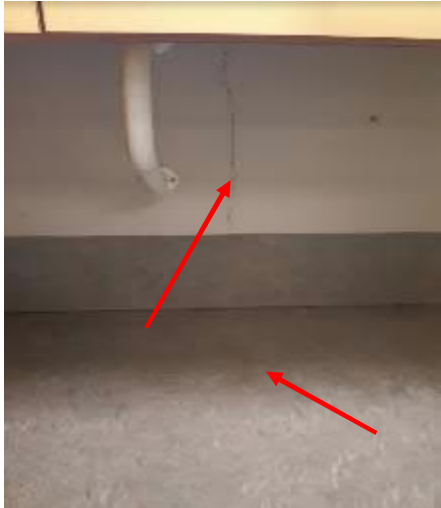
| Lýsing | Raki í gluggum. Sprunga í útvegg. Laus dúkur á gólfi. Einhver raki mælist undir dúk. | | |

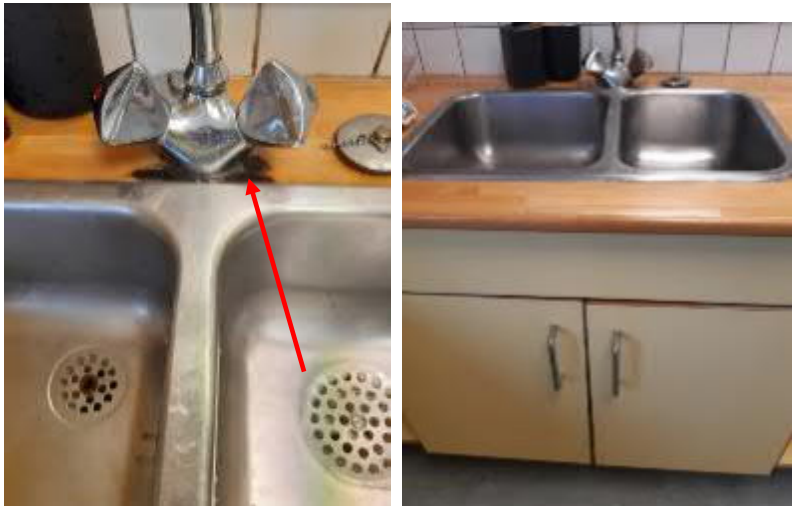
| 3.47 | | Greining | Gráða |

| Lýsing | Rakaskemmdir við blöndunartæki. Fúkkalykt inní skáp, ekki sýnileg mygla. Opna bak á skáp og kanna hvort bleyta/mygla sé þar. | | |

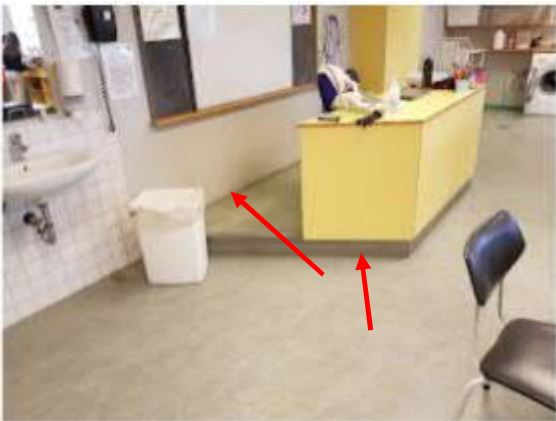
| 3.48<br>11:54<br>30/9 | | Greining | Gráða |

| Lýsing | Kítta þarf í kverkar. Uppbyggt gólf er varasamt á þessum stað, hinu megin við vegg er uppþvottaaðstaða eldhúss | | | |

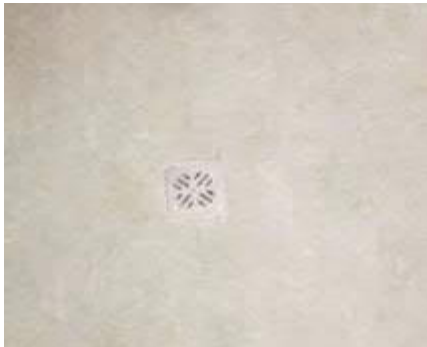
| 3.49<br>11:55<br>30/9 | | Greining | Gráða | |

| Lýsing | Hreinsa þarf niðurfall reglulega og tryggja að það sé vatn í vatnlás eða að einstreymisventill sé virkur, annars getur komið lykt upp úr niðufalli. | | | |

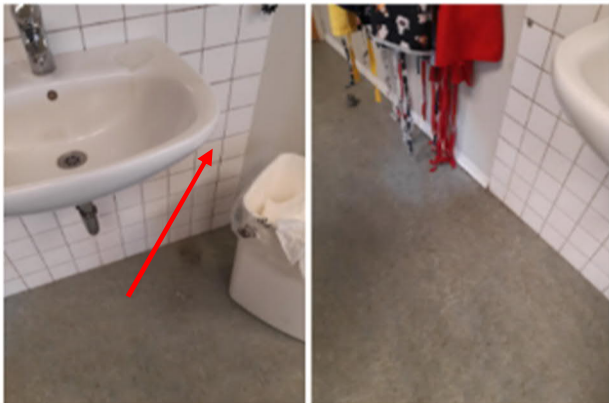
| 3.50 | | Greining | Gráða | |

| Lýsing | Raki mælist á gólfi undir vask. Dúkur laus | | | |

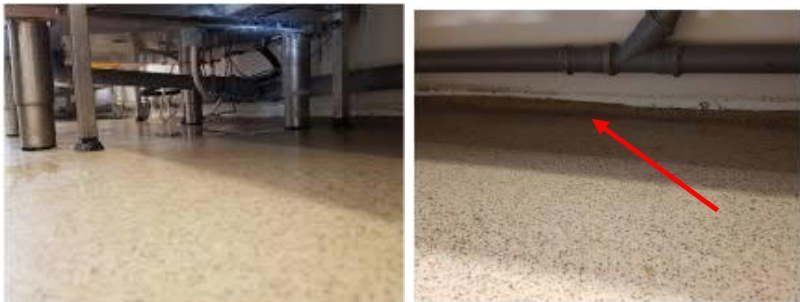
| 3.51 | | Greining | Gráða | |

| Lýsing | Pollur undir uppvottavél. Epoxygólf ekki nógu langt upp á vegg...safnast skítur og bleyta þarna sem getur valdið vandræðum | | |

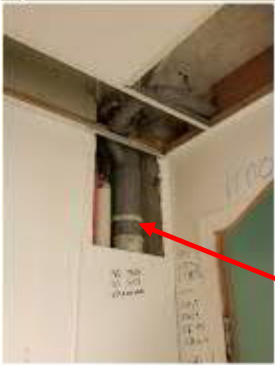
| 3.52 | | Greining | Gráða |

| Lýsing | Ókláraður frágangur | | |

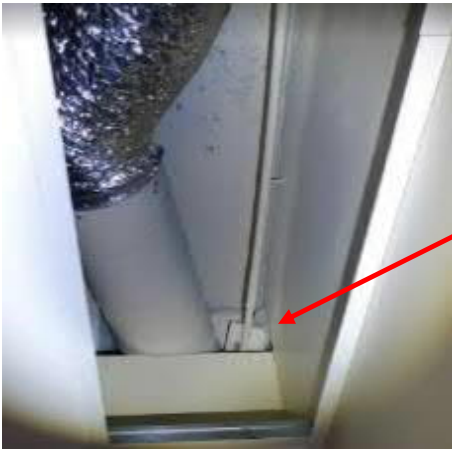
| 4.2 | | Greining | Gráða |

| | | ÁG | 1 |
| | | AS | 1 |
| | | ÁH | Lág |
| | | Forgangur | 3 |
| Lýsing | Skoða frágang loftræsilagna upp í loftræsirými og milli rýma, hugsanlega þarf að þétta betur með lögnum með brunavarnarkítu. Þarf að skoða frágang í loftrými / loftræsirými | | |

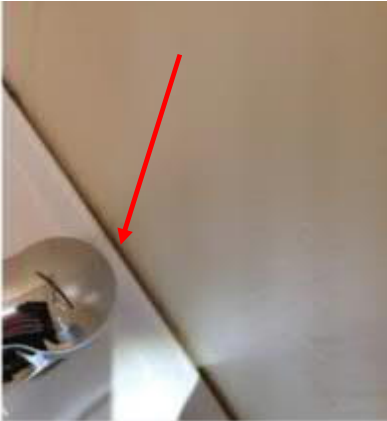
| 4.3 | | Greining | Gráða |

| | | ÁG | 2 |
| | | AS | 1 |
| | | ÁH | Lág |
| | | Forgangur | 2 |
| Lýsing | Fara yfir frágang frágang á baðherbergjum. Festa handlaugar betur, kítta við handlaug/vegg. | | |

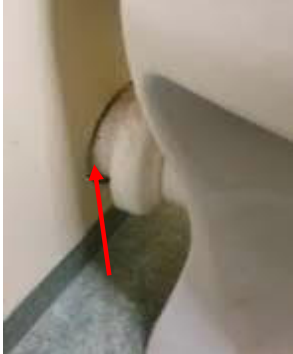
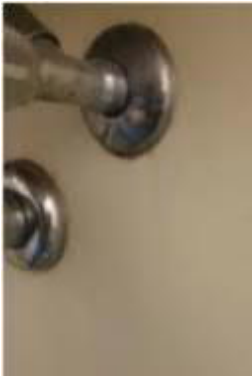
| 4.4 | | Greining | Gráða |

| | | ÁG | 2 |
| | | AS | 1 |
| | | ÁH | Lág |
| | | Forgangur | 2 |
| Lýsing | Fara yfir frágang frágang á baðherbergjum. Kítta í kringum frárennsli á handlaugum og salernis og í kringum vatnslagnir. | | |

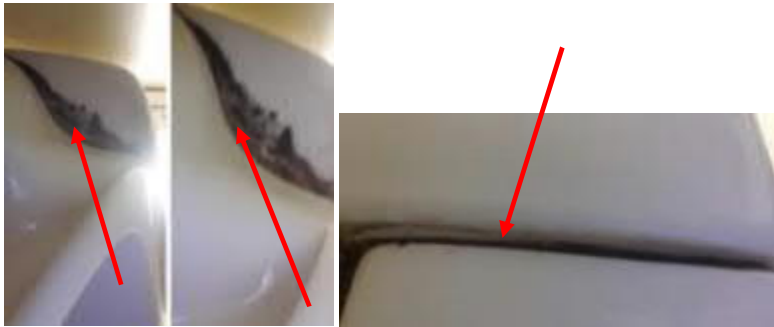
| 4.6 | | Greining | Gráða | |

| | | ÁG | 3 | |
| | | AS | 2 | |
| | | ÁH | Meðal | |
| | | Forgangur | 1 | |
| Lýsing | Mygla á milli salerniskassa og salernisskálar. Þetta þarf að taka í sundur, hreinsa, athuga þéttingar og jafnvel skipta um salernistegund sem ekki er í tvennu lagi. | | | |

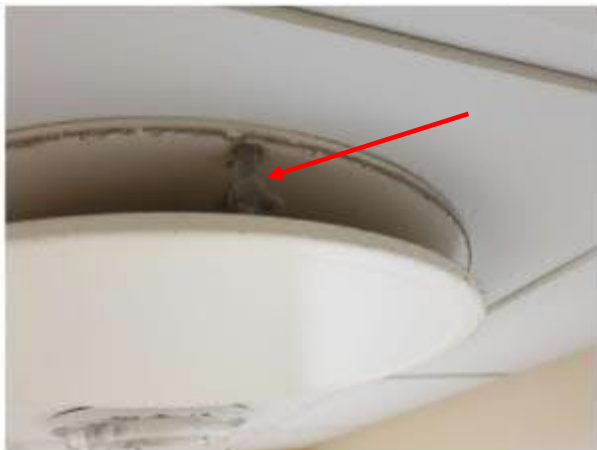
| 4.7 | | Greining | Gráða | |

| | | ÁG | 1 | |
| | | AS | 1 | |
| | | ÁH | Lág | |
| | | Forgangur | 2 | |
| Lýsing | Almennt þarf að hreins loftræsítúður og loftræsi stokka (rör) | | | |

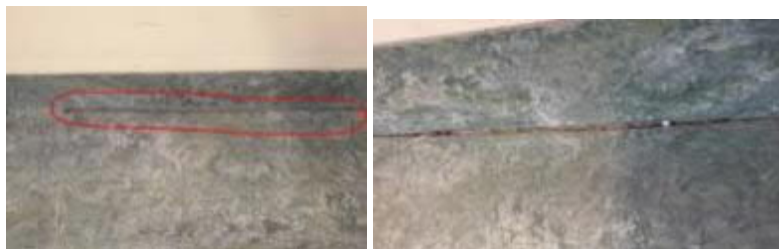
| 4.8 | | Greining | Gráða | |

| | | ÁG | 1 | |
| | | AS | 1 | |
| | | ÁH | Lág | |

| | | Forgangur | 2 |
| Lýsing | Almennt þarf að yfirfara suðupráð í kverk á gólfduk upp við vegg. | | |

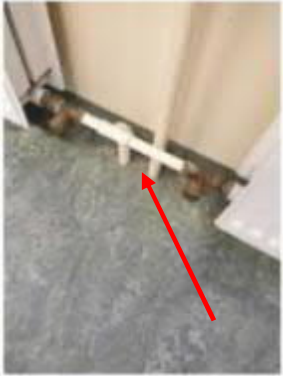
| 4.9 | | Greining | Gráða |

| | | ÁG | 1 |
| | | AS | 1 |
| | | ÁH | Lág |
| | | Forgangur | 2 |
| Lýsing | Frágangur í kringum rör sem fara í gegnum gólfduk þarf að yfirfara og loka þannig að vatn eigi ekki greiða leið undir duk | | |

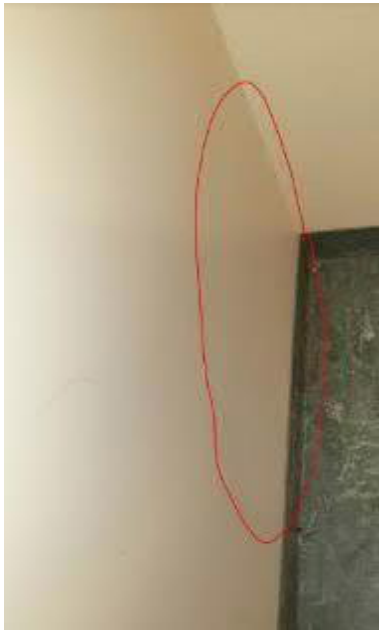
| 4.10 | | Greining | Gráða |

| | | ÁG | 1 |
| | | AS | 1 |
| | | ÁH | Lág |
| | | Forgangur | 2 |
| Lýsing | Hér er búið að bletta yfir hluta af vegg, etv. vegna rakaskemmda. Enginn sjáanlegur leki en þarf að opna vegg og skoða betur | | |

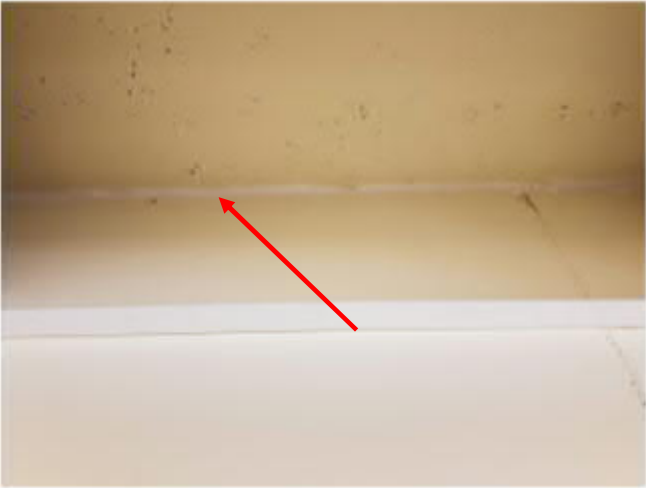
| Lýsing | Dæmi um góðan frágang. Hér er búið að kítta í kverk við timbur og loftaplötu fyrir ofan niðurtekið loft. Kíttið hylur líka efri brún á spónaplötu þannig að sárið er lokað. | | |

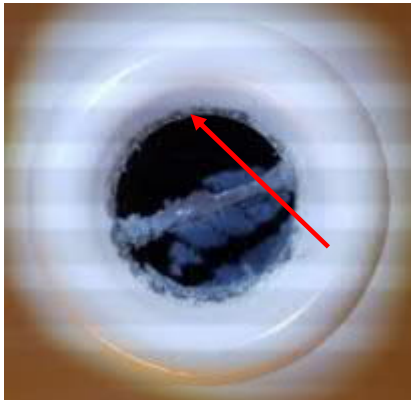
| 4.13 | | Greining | Gráða | |

| | | ÁG | 2 | |
| | | AS | 1 | |
| | | ÁH | Lág | |
| | | Forgangur | 2 | |
| Lýsing | Vantar lok á loftræsítúðu. Hér sést greinilega að kominn er tíma á að hreinsa loftræsilagnir | | | |

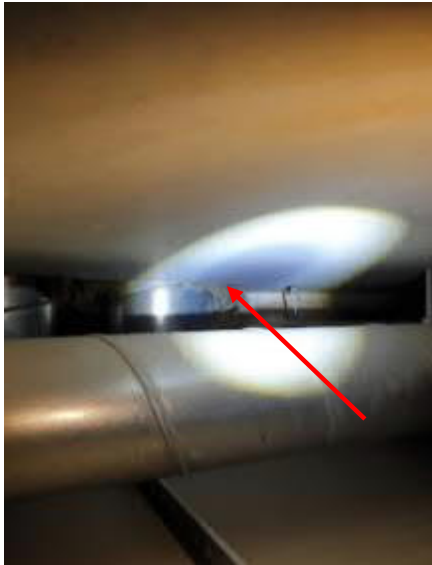
| 4.15 | | Greining | Gráða | |

| | | ÁG | 2 | |
| | | AS | 1 | |
| | | ÁH | Lág | |
| | | Forgangur | 2 | |
| Lýsing | Laga frágang í kringum loftræsirör sem fer á milli hæða. | | | |

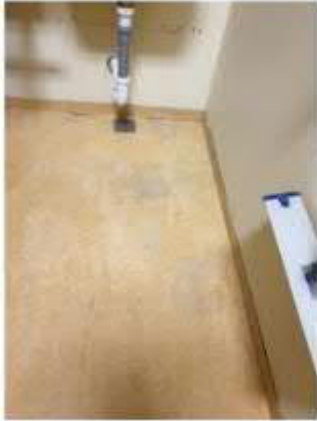
| 4.19 | | Greining | Gráða |

| | | ÁG | 2 |
| | | AS | 1 |
| | | ÁH | Lág |
| | | Forgangur | 2 |
| Lýsing | Laga í kringum vask og dúk | | |

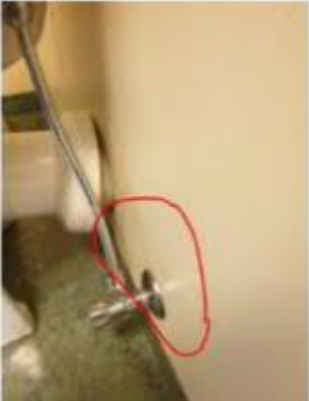
| 4.20 | | Greining | Gráða |

| | | ÁG | 2 |
| | | AS | 1 |
| | | ÁH | Meðal |
| | | Forgangur | 1 |
| Lýsing | Raki í spónaplötu | | |

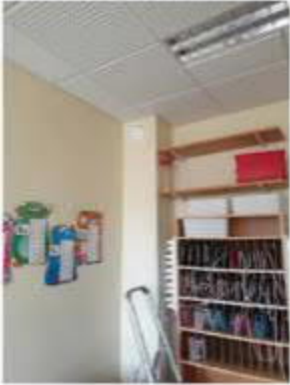
| 4.21 | | Greining | Gráða |

| | | ÁG | 2 |

| | | AS | 1 |
| | | ÁH | Lág |
| | | Forgangur | 2 |
| Lýsing | Hreinsa loftræsistokk | | |

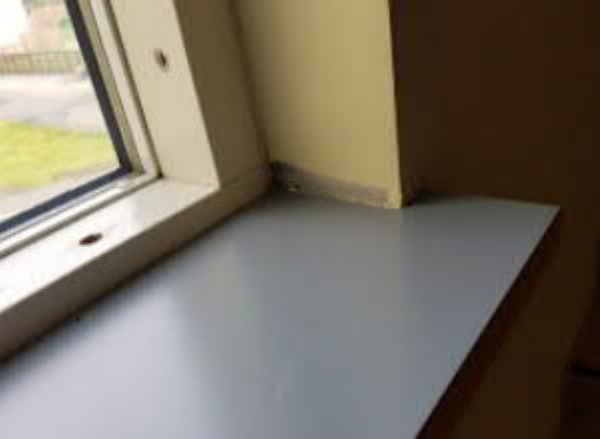
| 4.22 | | Greining | Gráða |

| | | ÁG | 2 |
| | | AS | 1 |
| | | ÁH | Lág |
| | | Forgangur | 2 |
| Lýsing | Rakaskemmd við glugga, engin raki mælist og ekki er sjáanlegur raki . Skoða þarf aðstæður að utan áður en ráðist er í að lagfæra. | | |

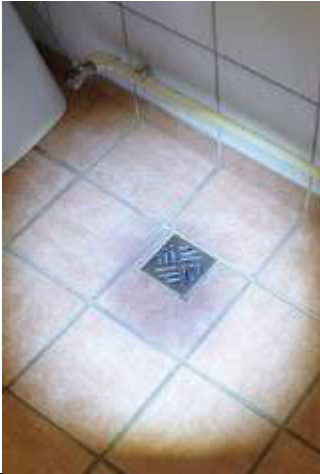
| 4.24 | | Greining | Gráða |

| | | ÁG | 2 |
| | | AS | 1 |
| | | ÁH | Lág |

| | | Forgangur | 2 |
| Lýsing | Niðurfali er þurrt og mikil lykt. Þarf að skipta út niðurfalli | | |

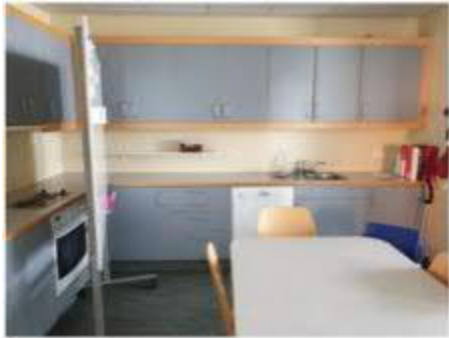
| 4.25 | | Greining | Gráða |

| | | ÁG | 2 |
| | | AS | 1 |
| | | ÁH | Lág |
| | | Forgangur | 3 |
| Lýsing | Óhreinindi undir uppþvottavél. Taka uppþvottavél annað slagið fram og þrifa undan henni. | | |

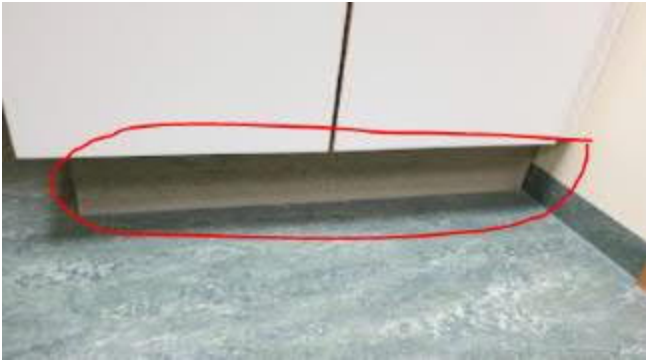
| 4.26 | | Greining | Gráða |

| | | ÁG | 2 |
| | | AS | 1 |
| | | ÁH | Meðal |
| | | Forgangur | 1 |

| Lýsing | Verja þarf fótstykki | | | |

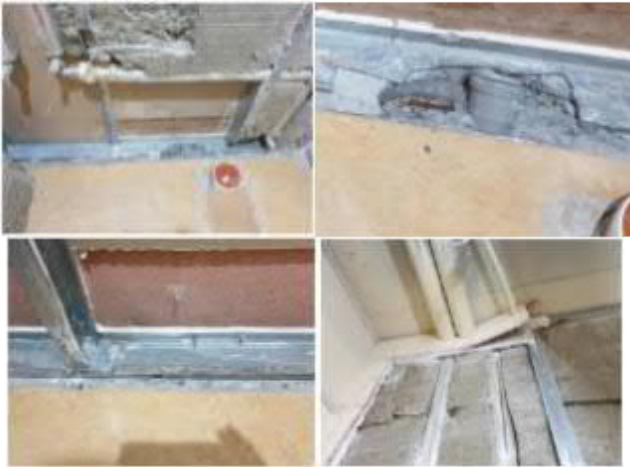
| 4.27 | | Greining | Gráða | |

| | | ÁG | 2 | |
| | | AS | 1 | |
| | | ÁH | Meðal | |
| | | Forgangur | 1 | |
| Lýsing | Framkvæmdir á salernum í gangi. Raki hefur komist í neðri hluta veggjar og mygla myndast ásamt tæring í neðstu skrúfum, fjarlægja verður skemmt byggingarefni. Orsök raka eru leki frá anddyri, sjá pkt. 4.28. Ónotað niðurfallrör við klóak þarf að loka tryggilega. Kítta í kringum rör sem fara í gegnum vegg. | | | |

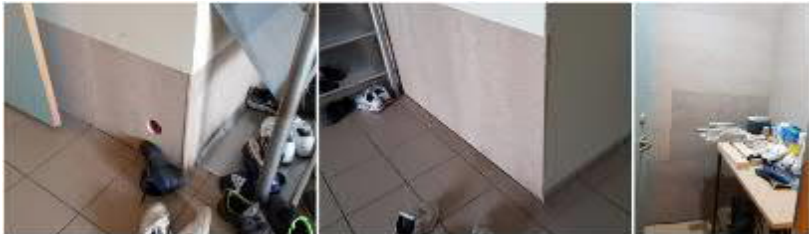
| 4.27 Frh. | | Greining | Gráða | |

| | | ÁG | 2 | |
| | | AS | 1 | |
| | | ÁH | Lág | |
| | | Forgangur | 2 | |
| Lýsing | Viðgerð á salerni og í inngang. Hefði verið betra að notast við rakavarðar plötur hér (grænar) | | | |

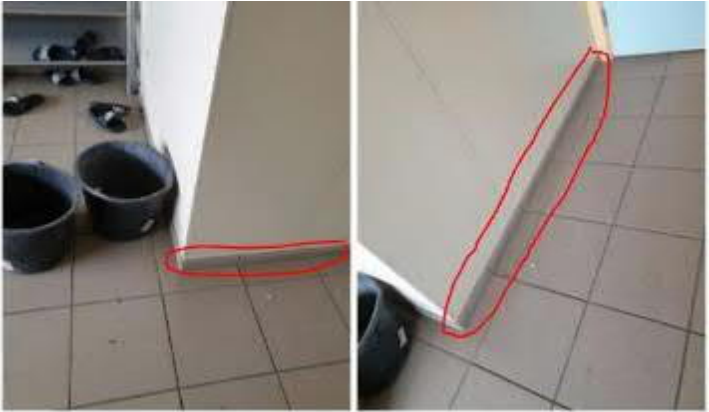
| Lýsing | Vatn nær að leka í kverk milli gólflísa og skúringarflísa. Hér þarf að kítta fjarlægja skemmt byggingarefni í vegg og endurbyggja. Kítta skal í kverk á milli skúringarlista og gólflísa allstaðar í anddyri. | | |

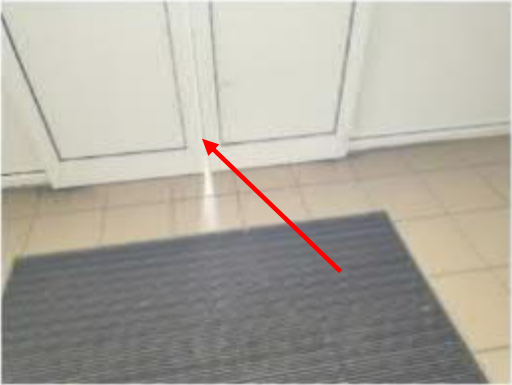
| 4.29 | | Greining | Gráða |

| | | ÁG | 2 |
| | | AS | 1 |
| | | ÁH | Lág |
| | | Forgangur | 2 |
| Lýsing | Hurð í anddyri lokast illa. Lagfæra þarf hurð svo að vatn og vindur eigi ekki greiðan aðgang inn. | | |

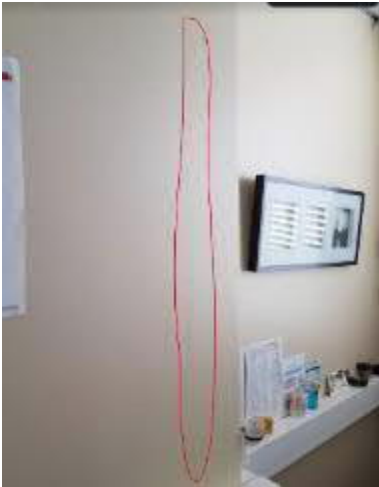
| 4.30 | | Greining | Gráða |

| | | ÁG | 2 |
| | | AS | 1 |
| | | ÁH | Lág |
| | | Forgangur | 3 |

| Lýsing | Víða eru málning sprungin þar sem einingaskil eru. Þetta þarf að skafa, sparsla og mála. | | | | |

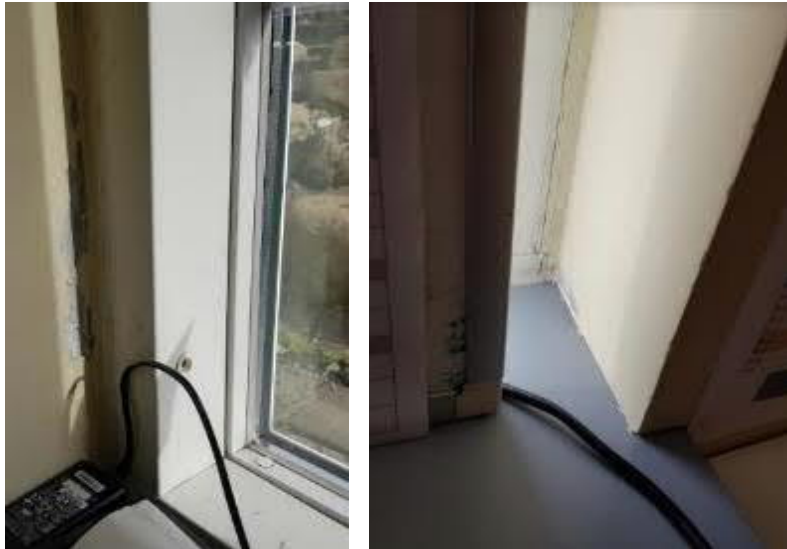
| 4.31 | | Greining | Gráða | | |

| | | ÁG | 2 | | |
| | | AS | 1 | | |
| | | ÁH | Lág | | |
| | | Forgangur | 1 | | |
| Lýsing | Rakaskemmdir við glugga, enginn raki mælist og ekki er sjáanlegur raki. Skoða þarf betur að utan áður en þetta er lagfært. | | | | |

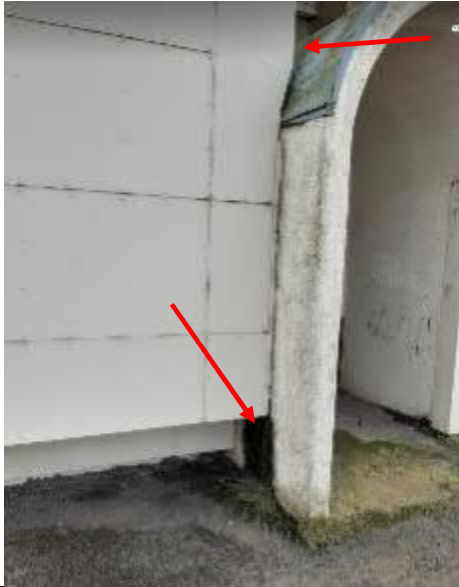
| 5.1 | | Greining | Gráða |

| | | ÁG | 2 |
| | | AS | 1 |
| | | ÁH | Meðal |
| | | Forgangur | 1 |
| Lýsing | Vatn lekur af þaki og bakvið klæðningu. | | |

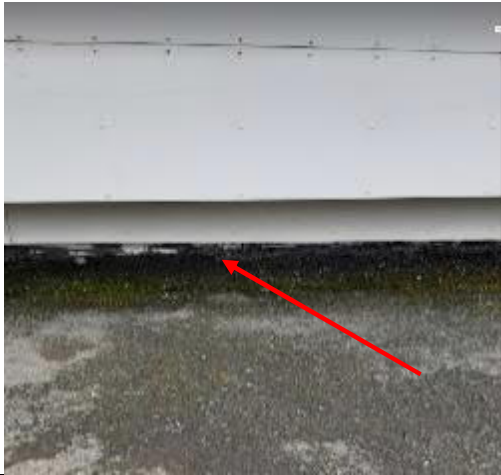
| 5.2 | | Greining | Gráða |

| | | ÁG | 2 |
| | | AS | 1 |
| | | ÁH | Meðal |
| | | Forgangur | 1 |
| Lýsing | Frágangur á takkadúkur sökkuls lélegur. | | |

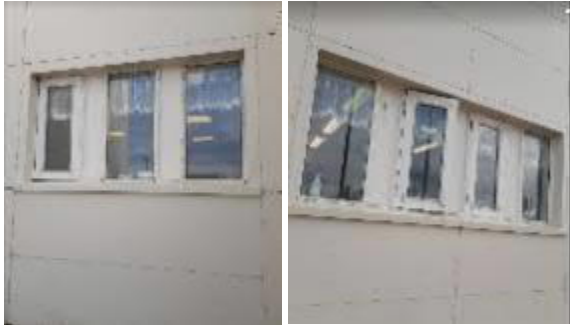
| 5.3 | | Greining | Gráða |

| | | ÁG | 2 |
| | | AS | 1 |
| | | ÁH | Meðal |

| | | Forgangur | 1 |
| Lýsing | Yfirfara glugga. Margir orðnir lélegir og ljótir. | | |

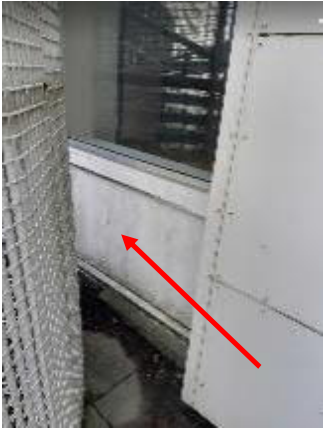
| 5.4 | | Greining | Gráða |

| | | ÁG | 2 |
| | | AS | 1 |
| | | ÁH | Meðal |
| | | Forgangur | 1 |
| Lýsing | Raki er í gólfi og vegg fyrir innan. | | |

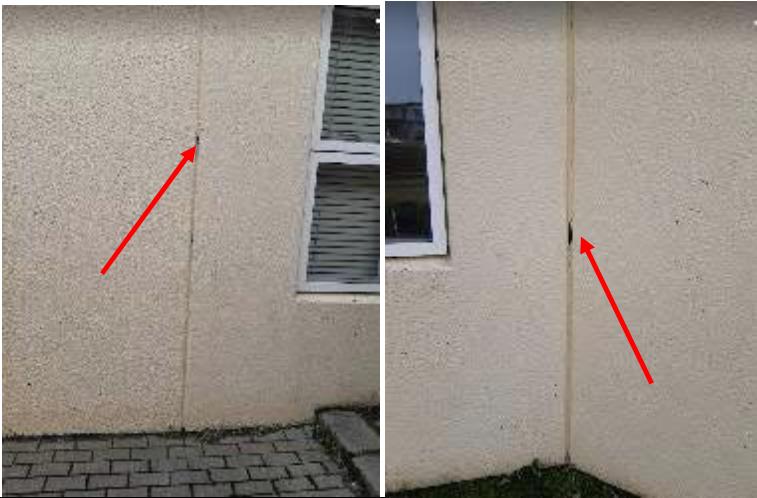
| 5.5 | | Greining | Gráða |

| | | ÁG | 2 |
| | | AS | 1 |
| | | ÁH | Lág |
| | | Forgangur | 2 |
| Lýsing | Ónýt fúga. | | |

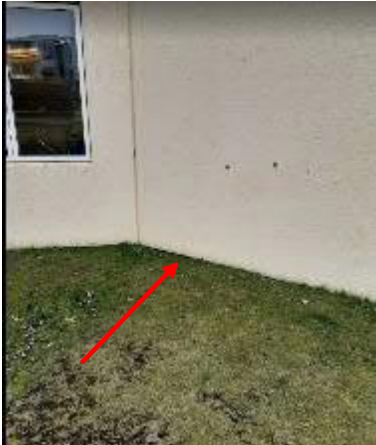
| 5.6 | | Greining | Gráða |

| | | ÁG | 2 |
| | | AS | 1 |

| | | ÁH | Lág |
| | | Forgangur | 2 |
| Lýsing | Gras alveg að veggjum. | | |

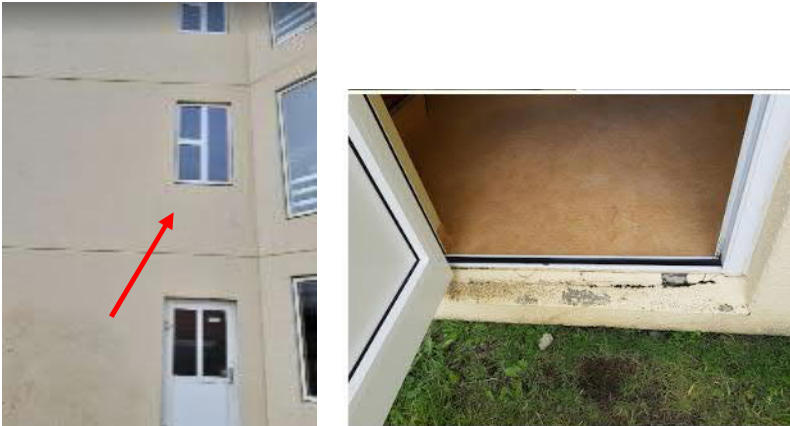
| 5.7 | | Greining | Gráða |

| Lýsing | Sprunga í vegg og skemmdir í vatnsbretti við hurð. | | |

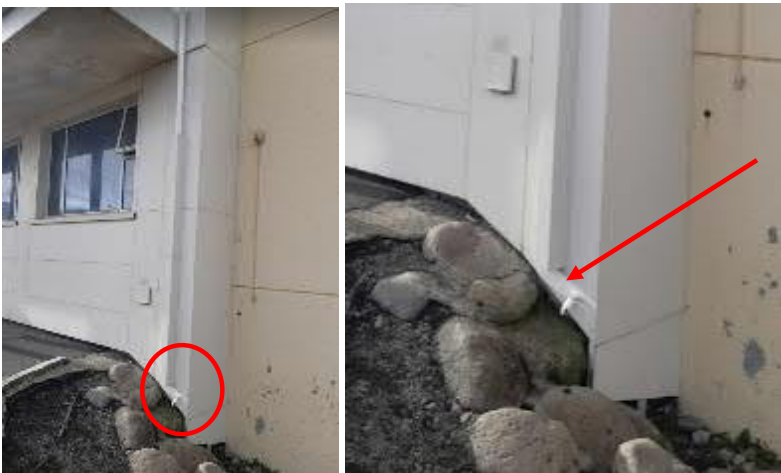
| 5.8 | | Greining | Gráða |

| | | ÁG | 2 |
| | | AS | 1 |
| | | ÁH | Meðal |
| | | Forgangur | 1 |

| Lýsing | Frágangur niðurfalls. | | | |

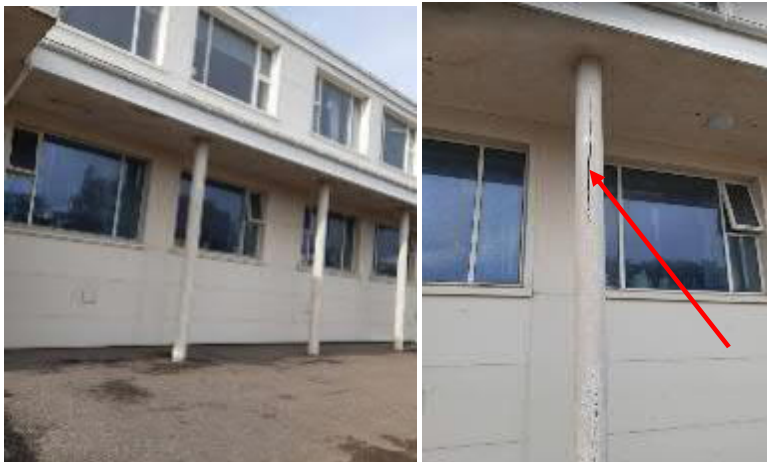
| 5.9 | | Greining | Gráða | |

| Lýsing | Sprungur í súlum, ef sprungur ná inn í súlu þarf að endursteypa. | | | |

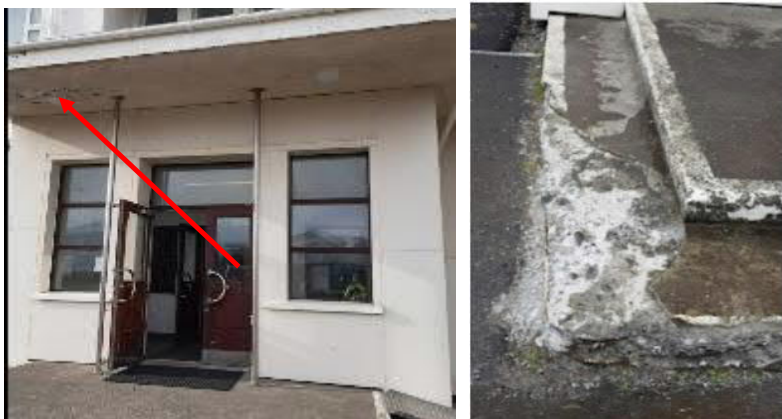
| 5.10 | | Greining | Gráða | |

| | | ÁG | 2 | |
| | | AS | 1 | |
| | | ÁH | Lág | |
| | | Forgangur | 2 | |
| Lýsing | Rakaskemmdir undir skyggni, tröppur ónýtar. | | | |

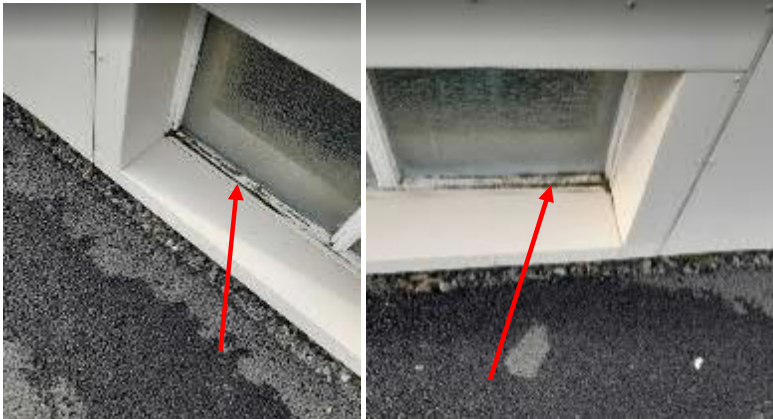
| Lýsing | Yfirfara glugga. Margir lélegir. Miklar rakaskemmdir í vegg fyrir innan. | | |
