## GRUNDASKÓLI – ALMENN KYNNING

### MINNISBLAÐ

VERKNÚMÉR: 13207005  
VERKHLUTI: 01  
HÖFUNDUR: Indriði Níelsson  
RÝNT AF:  
DREIFING:

### Efni: Grundaskóli kynningarefni

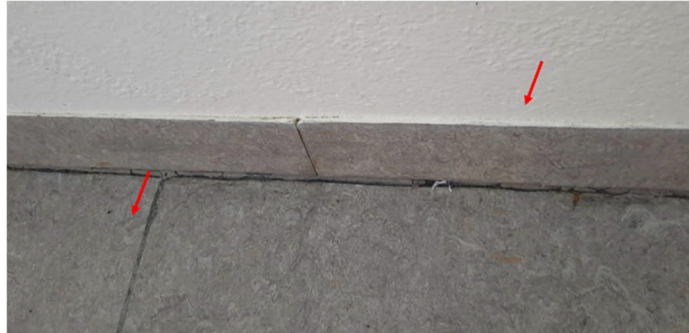
Mjög víða má sjá skemmdir á suðupráðum. Suðupræðir eru samsetningar dúka. Ef þær verða ófullkomnar, þá fara þær að leka og með því vatnsálagi sem á gólfum er þá getur vatn komist í lím sem er undir dúkum. Við það getur límið skemmst. Einnig eiga ýmis smádyr greiða leið inn undir og með suðupráðum, sveppir öruggt skjól o.s.frv.

Hins vegar fannst nánast hvergi leki eða raki við gólf, þrátt fyrir að skoðunarmenn Verkís hafi farið yfir allar útbrúnir byggingarinnar með rakamælum sem og öll votrými.

Aðgerðir: Endurnýja og yfirfara þarf dúka, dúkparta eða suðupræði eftir því sem við á hverju sinni.
