# Grundaskóli – almenn kynning

Indriði Níelsson

# Grundaskóli

- Kynning á helstu niðurstöðum verkefnis í Grundaskóla.
- Byggingaskoðun / sýnataka o.s.frv.
- Almennar upplýsingar sem hjálpa til við túlkun gagna.

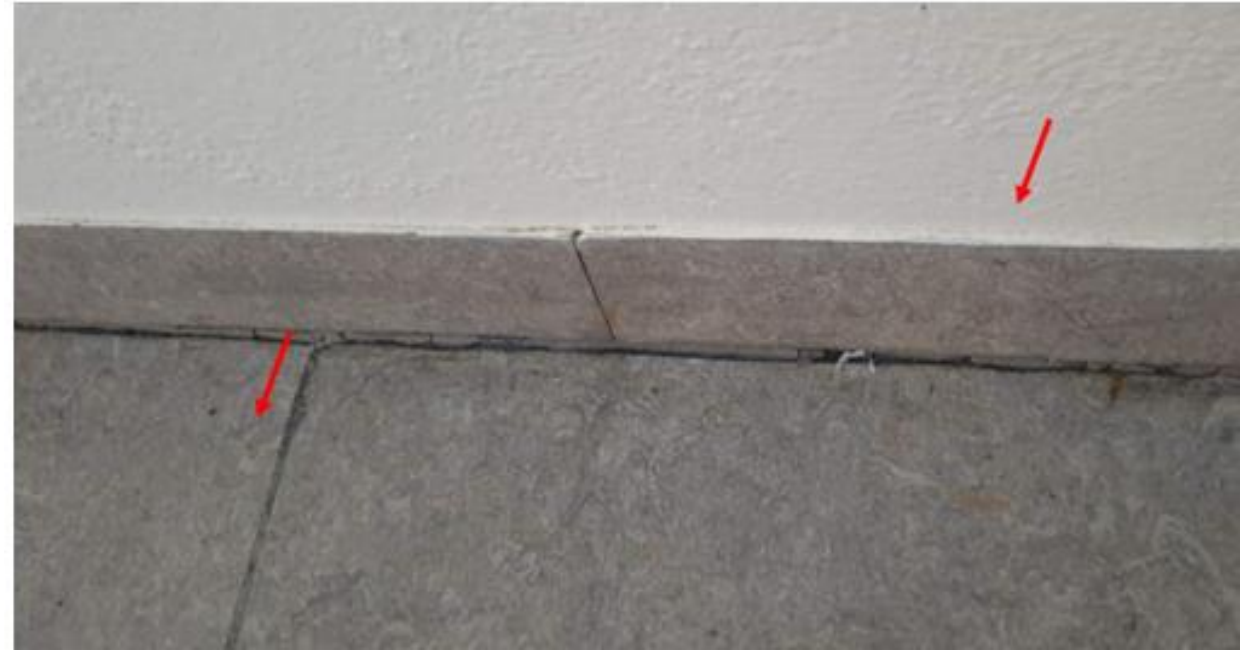
- Suðupræðir og gólfdukar

Suðupræðir eru samsetningar dúka. Ef þær verða ófullkomnar, þá fara þær að leka og með því vatnsálagi sem á gólfum er þá getur vatn komist í lím sem er undir dúkum. Við það getur límið skemmst. Einnig eiga ýmis smádýr greiða leið inn undir og með suðupráðum, sveppir öruggt skjól o.s.frv.

Aðgerðir: Endurnýja, yfirfara dúka, dúkparta eða suðupræði eftir því sem við á hverju sinni

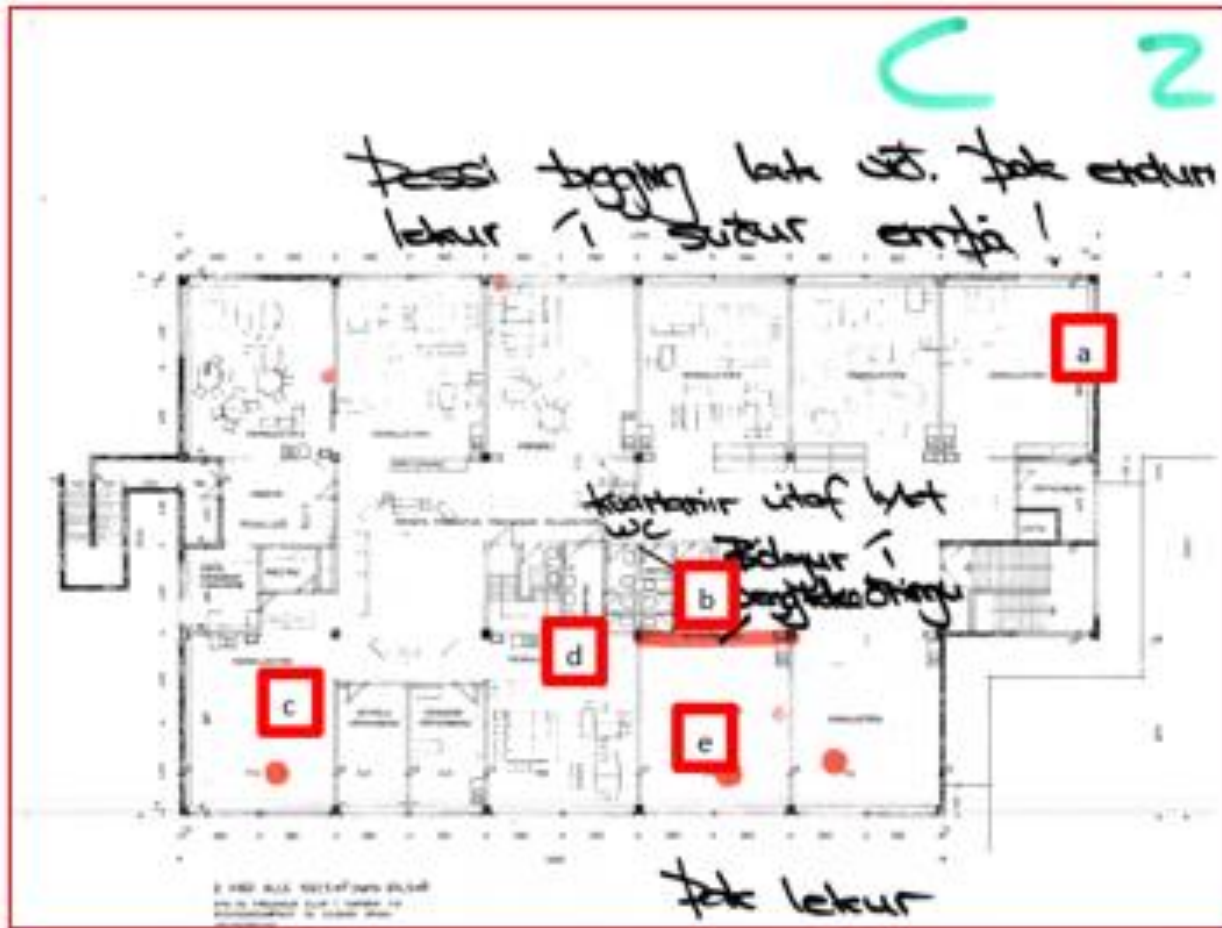
# C-álma 2. hæð

- Flestar kvartanir = flest sýni

- a) Skipta út öllum blindlokum í öllum stofum og öllu skemmdu timbri.
- b) Loka þarf salerniskjarna af og fjarlægja skemmdir, endurnýja veggi og bæta frágang.
- c) Eins og lekaummerki sýna víða á límtrésbitum þá er rakavarnarlag í lofti ekki þétt. Þá þarf að sjá með hvaða hætti er hægt að vinna við að þetta rakavarnarlagið en lagnagrind er negld upp og líklegt má telja að miklar skemmdir verði við niðurtekningu lista.
- d) Breyta þarf sömuleiðis rakavarnarlagi í veggjum sem virðist jafnvel vanta að hluta og í sumum tilfellum hefur það aldrei verið sett upp.
- e) Fá rými til að opna með stillansa út í gegnum þak, alla leið og skoða frágang á þaki, þar sem enn kemur leki þrátt fyrir nýlegt járn.
- f) Milliveggir í miðrymum og frágangur við loft og í kringum stokka laga.

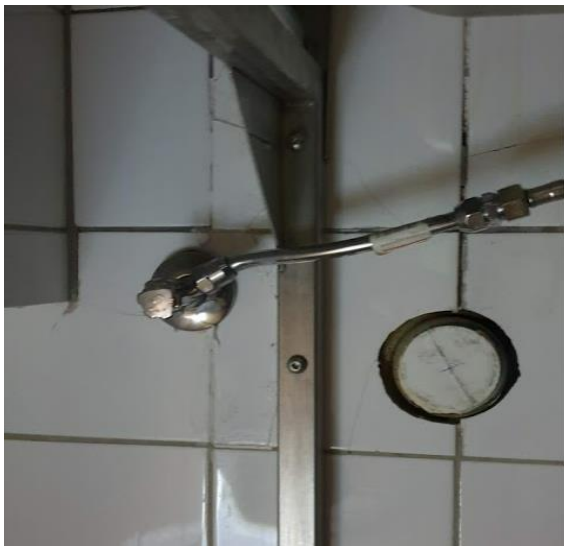
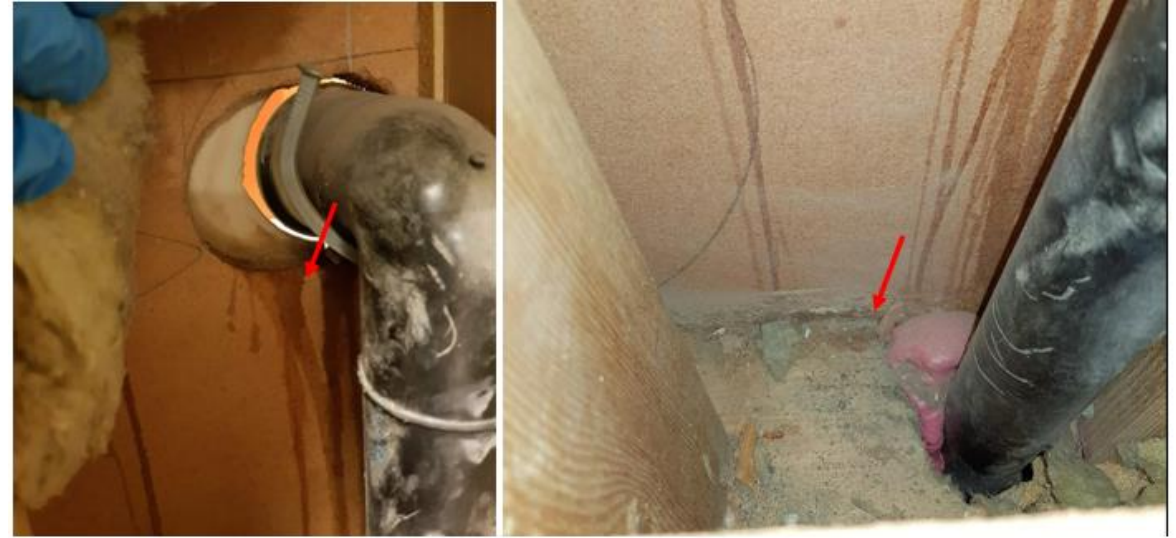
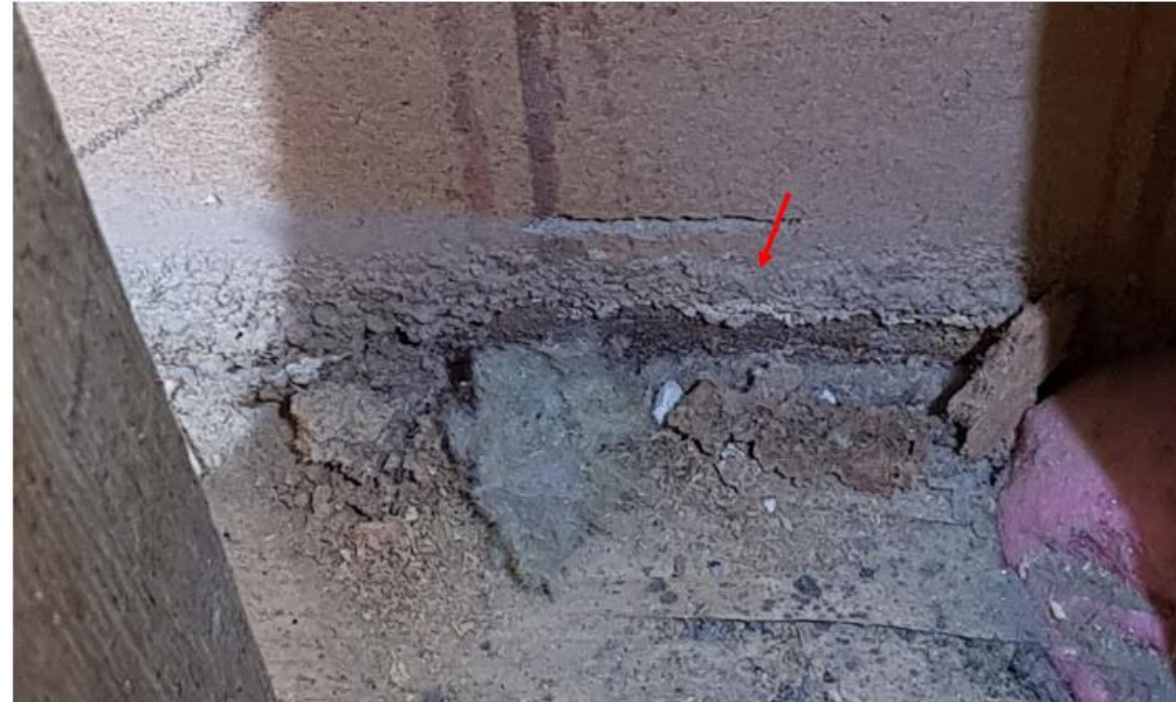
# C-álma 2. hæð sýnataka

- Hér voru tekin 33 sýni og aðeins eitt mældist með hækkað gildi. Hér sáust skemmdir inni í veggjum salerniskjarna sem þarf að rífa (blár hringur).
- Séð framan á og inn í vegg

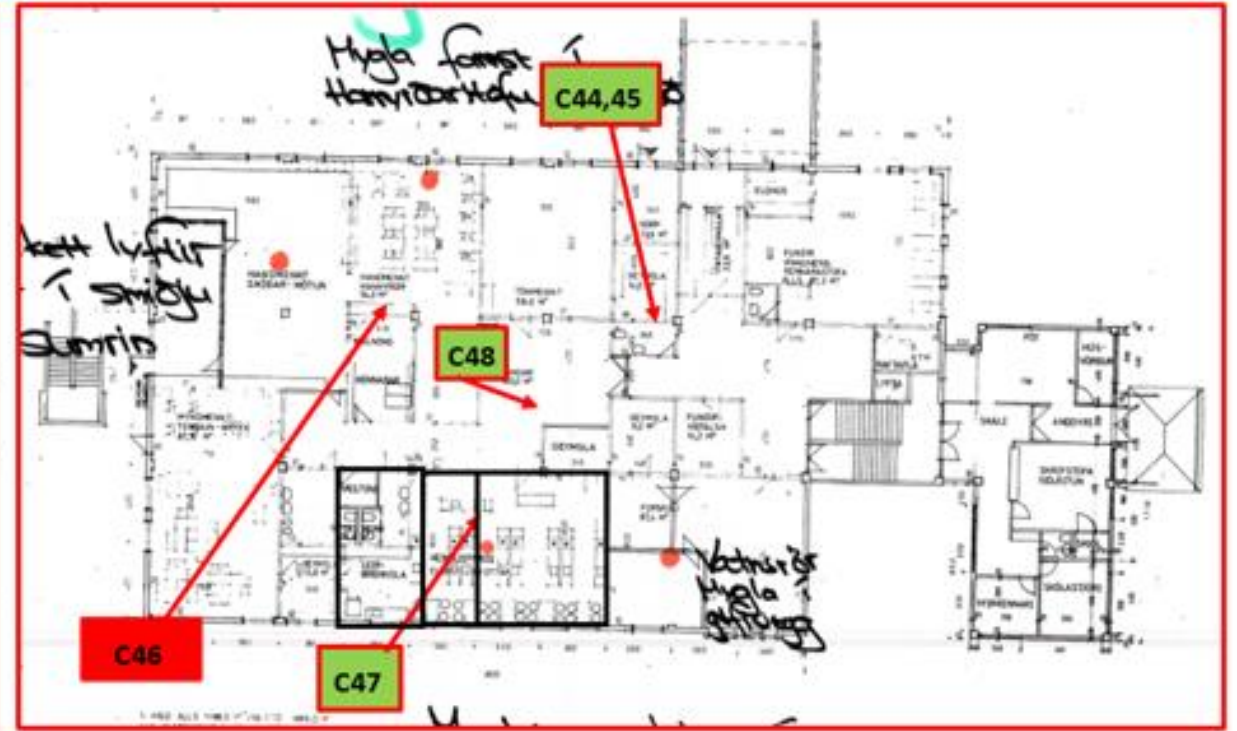
# C-álma 1. hæð - Sýnataka

- Eitt sýni mælist með hækkað gildi og krefst útskiptingar.

- a) Laga frágang í kringum kennslueldhús við gólf. Á einum stað mælist raki í kringum niðurfall.
- b) Yfirfara frágang þar sem mikið rakaálag er.
- c) Yfirfara frágang í öllum votrymum. Nokkuð víða má sjá kantfrágang sem er orðinn þreyttur, fúgur opnar.
- d) Yfirfara frágang í kringum vaska o.þ.l.
- e) Skipta út lausum dúk, floti og lagfæra

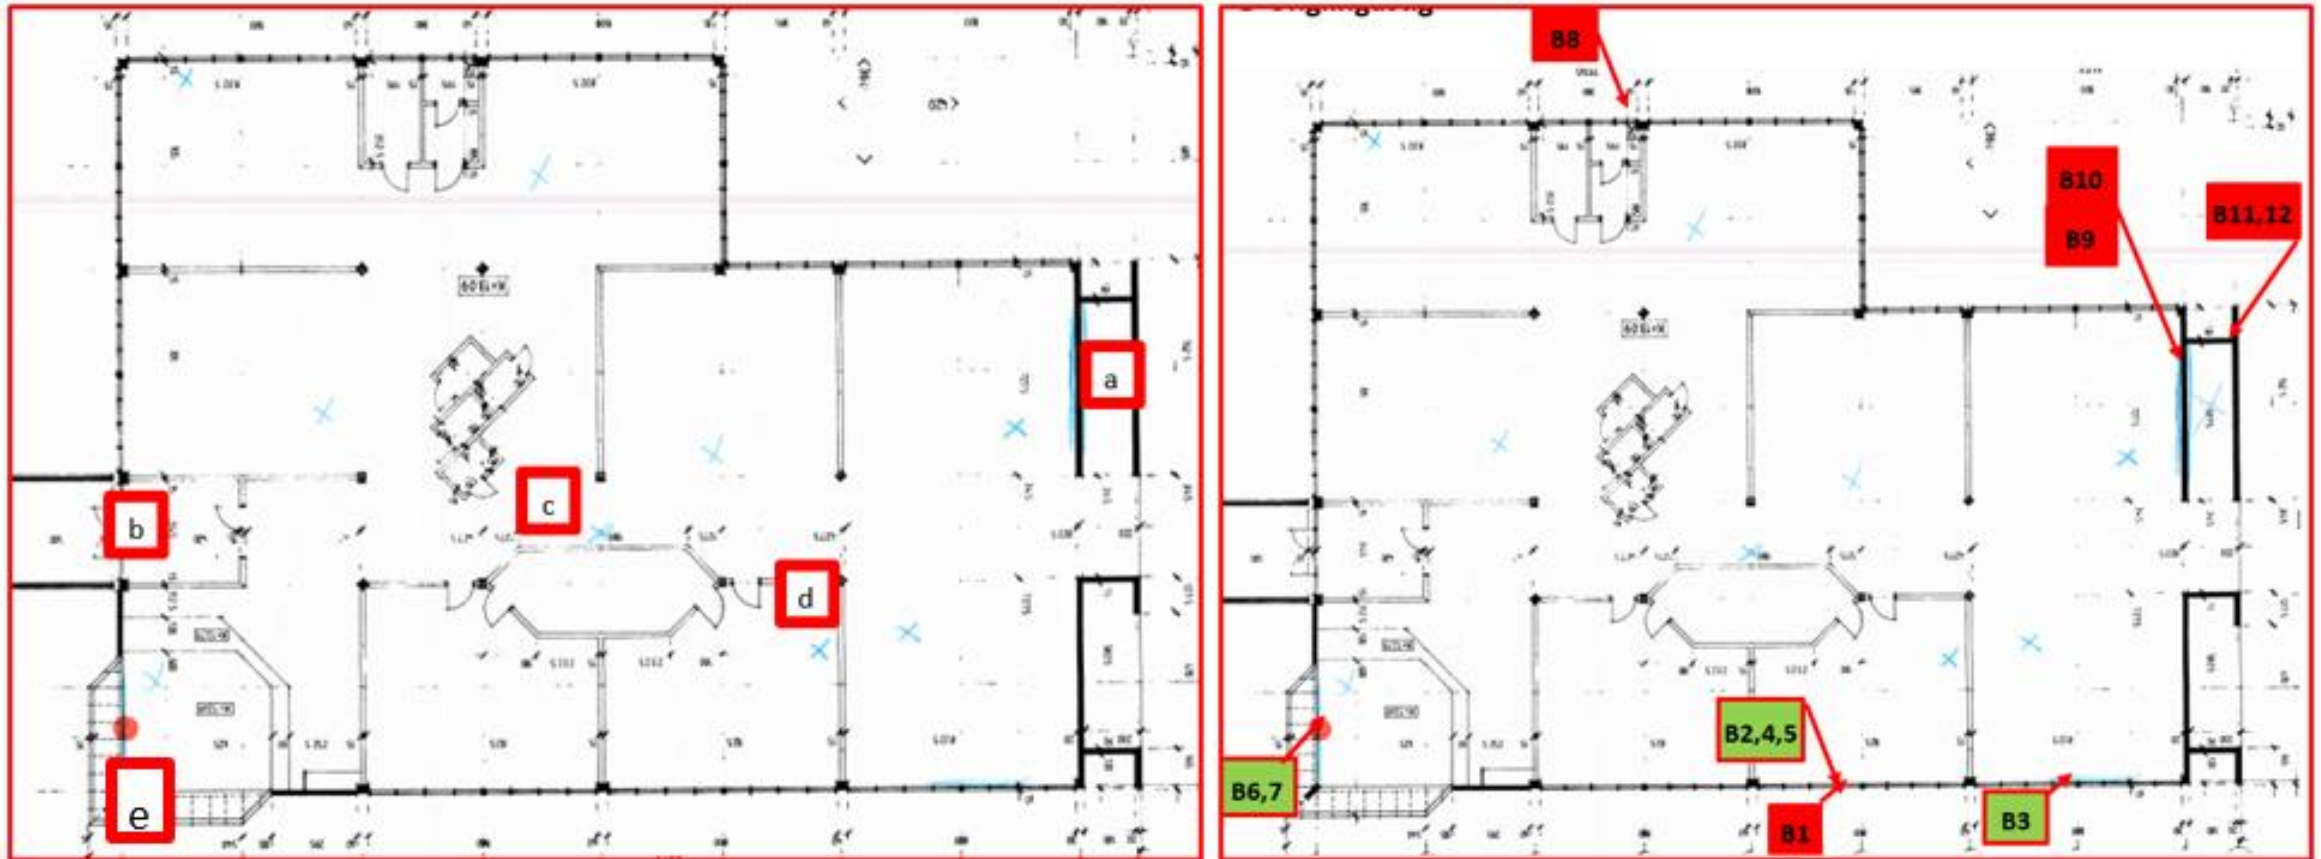
# B-álma - sýnatökur

- Hér voru tekin 12 sýni og 6 mældust með hækkuð gildi sem krefst útskiptingar. Þar eru sveppir/gró sem eru slæm til innivistar.

- a) Frekari viðgerðir á úthorni, innvegg og afleiðingum leka.
- b) Viðgerð á skemmd.
- c) Nokkuð víða má sjá útfellingar á loftum eftir leka. Skoða þarf rakavarnarlag. Hér má sjá beint í steinull.
- d) Gamall frágangur í kringum vaska o.s.frv.
- e) Úthreinsun á gryfju
