AKRANES

GRUNNVATNSATHUGUN Á NEÐRI SKAGA

September 2023

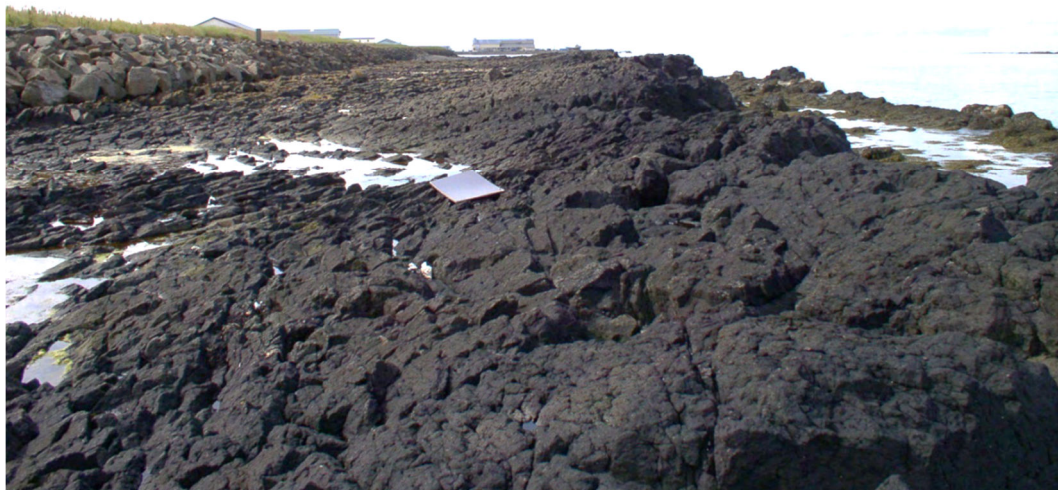
Mynd 2 Hallandi hraunlög, hér horft til suðvestur í átt að Krókalóni, halli hraunalaga til suðausturs (Almenna verkfræðistofan, 2007).

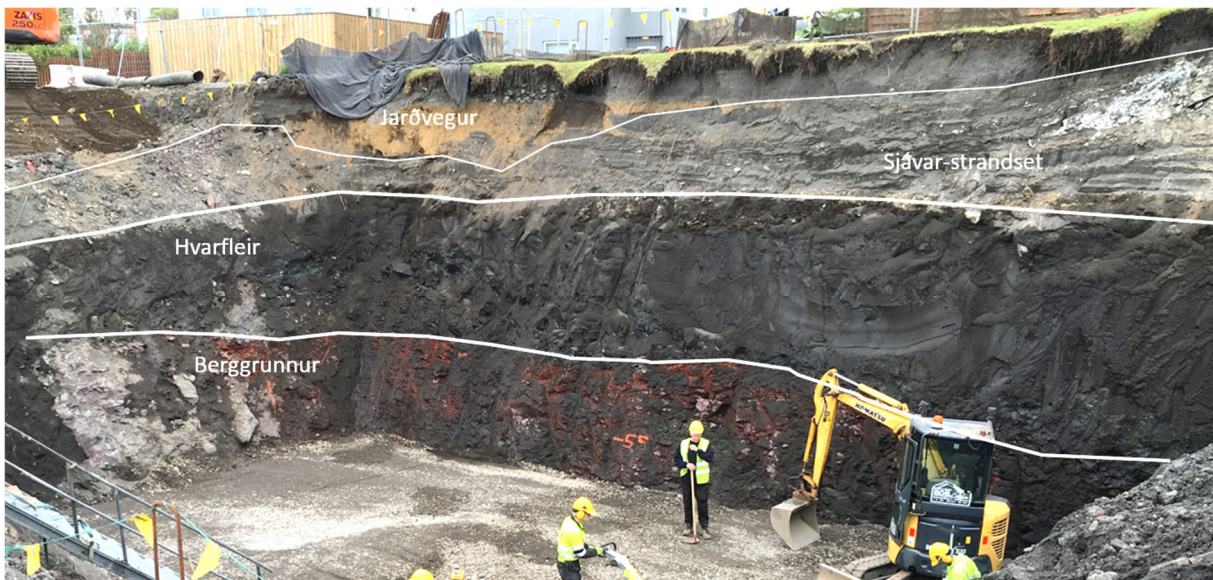
Mynd 4 Jarðlög og berggrunnur við dælustöð við Krókalón, norðvestan við Vesturgötu 69.

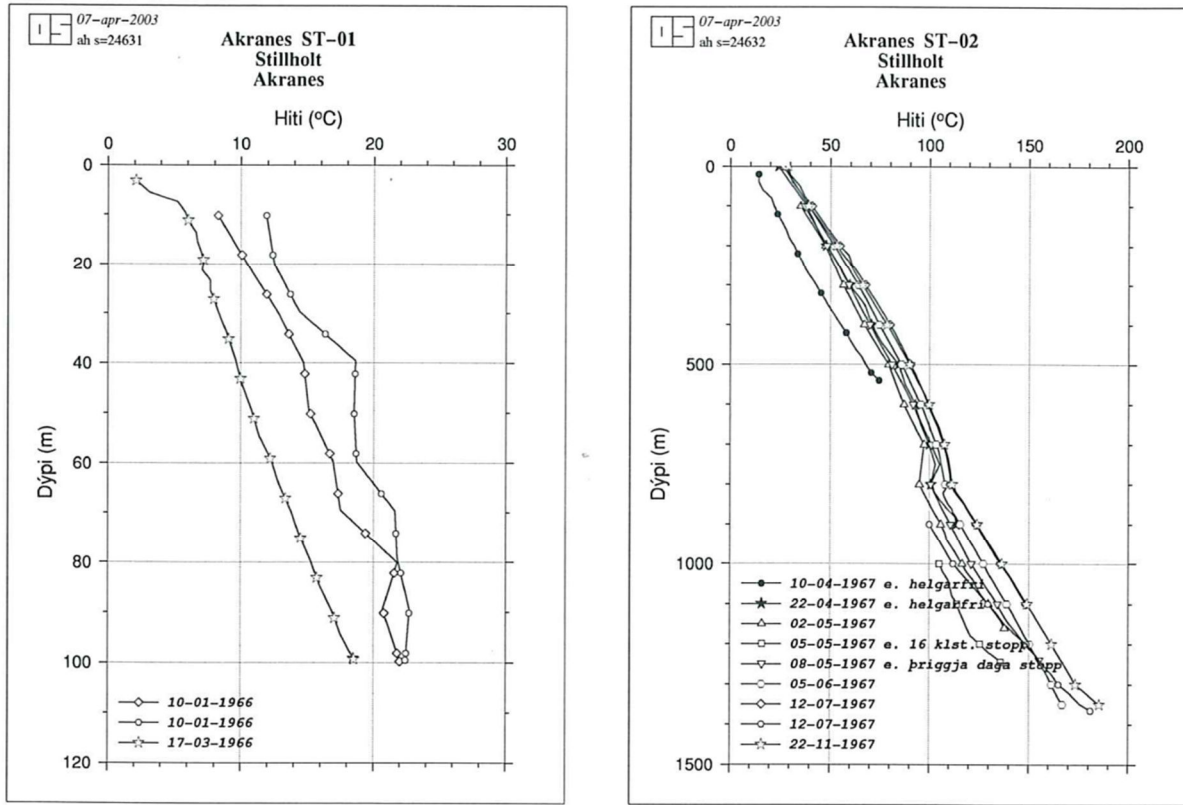
Mynd 6 Hitastigull í borholum ST-01 og ST-02, mældur 1966 og 1967.

Þegar litið er í hitamælingar í borholunum má sjá að í borholu ST-01 mælist hitastig upphaflega um 8 og 12 gráður á 5 m dýpi en er töluvert lægra, 2 gráður, á 2 m dýpi þegar mælingar voru endurteknar. Í borholu ST-02 er hitastig grunnvatn hins vegar töluvert hærra við yfirborð og hefur mælist milli 20 og 30 gráður efst í holunni á sýnum tíma. Mögulega hefur mæling farið fram á meðan borun stóð sem útskýrir háar hitatölur efst í holunni.

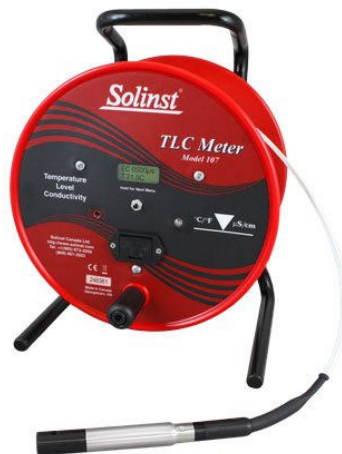
Mynd 7 Solinst Model 107 Hita-, leiðni- og dýptarmælir sem notaður var við mælingar á grunnvatnshita og leiðni. Heimild: <https://www.solinst.com/products/level-measurement-devices/107-tlc-meter/>

Nákvæmari niðurstöður mælinga eru gefnar í töflum í viðauka. Hitamælur sem notast var við mælingar eru af gerðinni Solinst, model 107 (mynd 7) og var mælirinn kvarðaður með kvikasilfursmæli og sýndi $\pm 0,3$ °C nákvæmni.

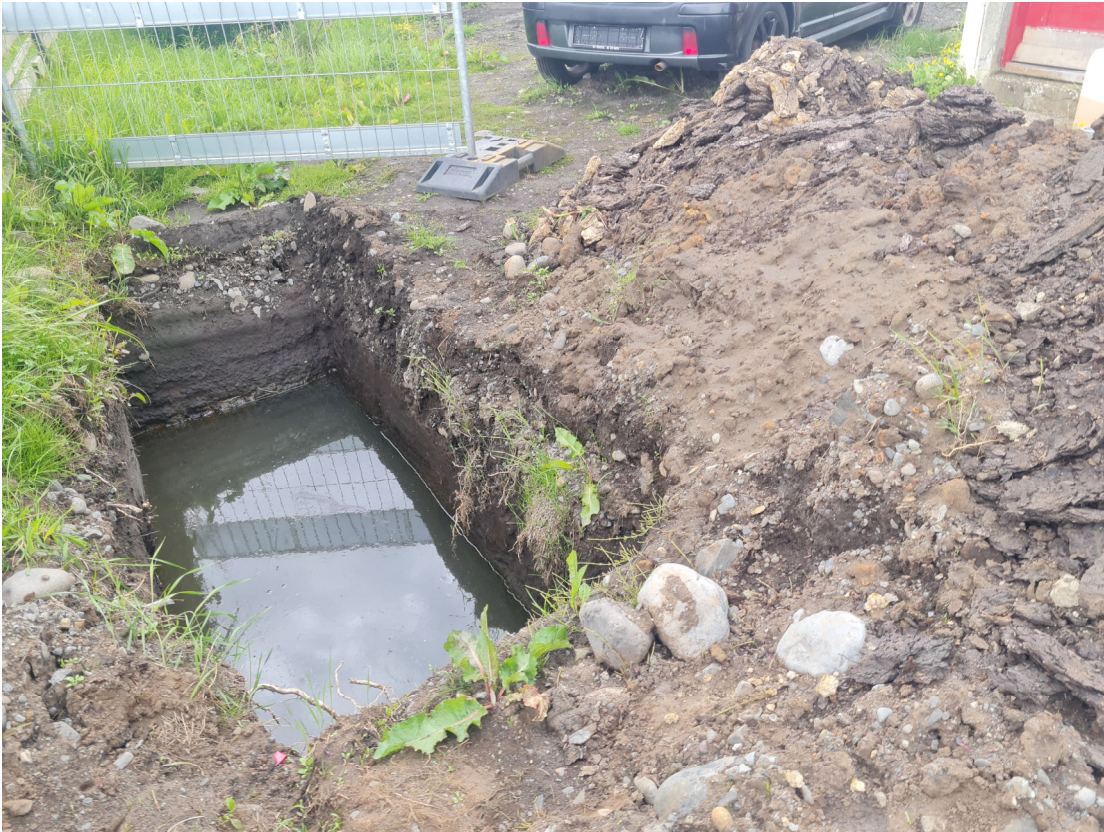
Mynd 8 Grunnvatn á 45 cm dýpi við lóðamörk Vesturgötu og göngustígs við Krókalón.

Grunnvatn í gryfjum lá tiltölulega grunnt undir yfirborði við Vesturgötu 102 (1 m) og á nyrðri lóðamörkum við Vesturgötu 81, 87 og 93 að göngustíg við Krókalón þar sem grunnvatnsborð var sjáanlegt á 0,45-1,0 m dýpi (Mynd 8).

hátt í gryfjum við nyrðri lóðarmörk Vesturgötu 81, 87 og 93 en það gæti útskýrst af einhverju leiti vegna þess hversu ofarlega þétt klöppin liggur á svæðinu, (1,0-2,0 m undir yfirborði) eins og sjá má á ljósmyndum frá framkvæmdatíma. Það hafa verið uppi vangaveltur meðal íbúa á Skaganum um að lögnin og fylling meðfram lögninni valdi því að grunnvatn nái ekki að renna til sjávar. Hægt væri að kanna þetta betur með rannsóknum á fyllingunni og lekt jarðlaga milli lóða og varnargarðs.

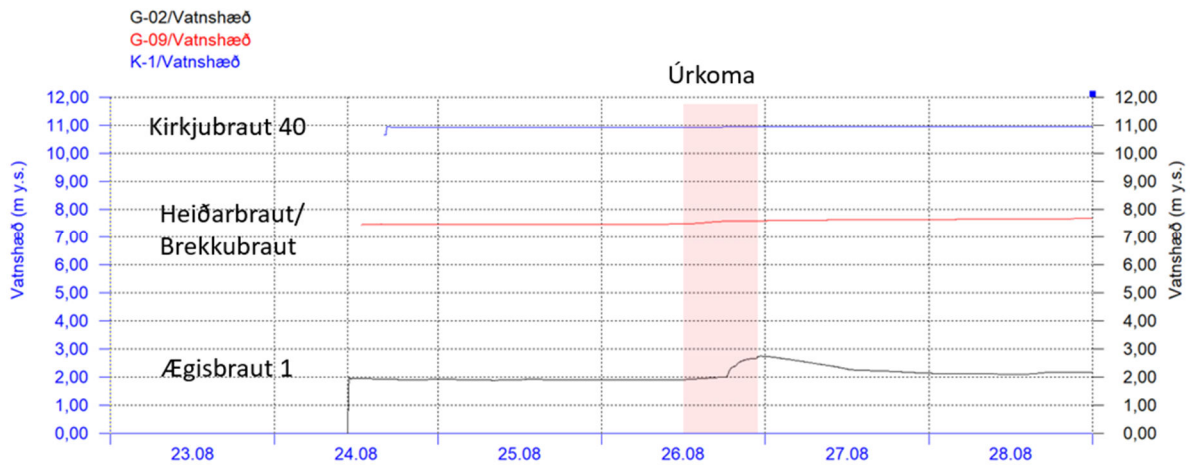
Mynd 10 Vatnshæð í síritum G-02, G-09 og K-01 á tímabilinu 25. ágúst til 29. ágúst.

Frumniðurstöður mælinga eftir fyrstu 5 dagana má sjá á mynd 10 og mynd 11

Þau gögn sem sótt hafa verið úr sírita, eftir stuttan mælitíma, sýna nokkuð mismunandi svörun við úrkomu 26. ágúst. Efst við Kirkjubraut (K-1) hækkaði grunnvatn um 3-4 sentímetra en við Ægisbraut (G-02) var svörun nokkuð góð og hækkaði grunnvatnsstaðan um 0,8 m en seig fljótt eilítið niður en þó ekki í upphaflega hæð. Í holu á leiksvæðinu milli Heiðarbrautar og Brekkubrautar (G-09) hækkaði grunnvatnsborðið hægt en stöðugt og var um 20 cm hærri þremur dögum eftir úrkomuna. Grunnvatnshæð virtist ekki hafa náð hámarki þegar gögn voru sótt úr síritanum þann 29. ágúst. Hægt er að túlka þessar niðurstöður þannig að vatn streymir tiltölulega fljótt gegnum jarðlög í efri hluta svæðisins og tregar í gegnum jarðlög neðar í átt til sjávar. Hæg hækkan í G-09 gæti bent til þess að grunnvatn safnist þar frá hærri yfirborði í dæld milli hryggja og mun því grunnvatn geta legið þar lengur og jafnvel hærri í jörðu vegna lítillar lektar. Álíka svæði gætu verið á fleiri stöðum á Skaganum. Þess ber þó að geta að þessi túlkun er aðeins byggð á einni úrkomu og er mælt með að fylgjast frekar með grunnvatnsstöðu á svæðinu.

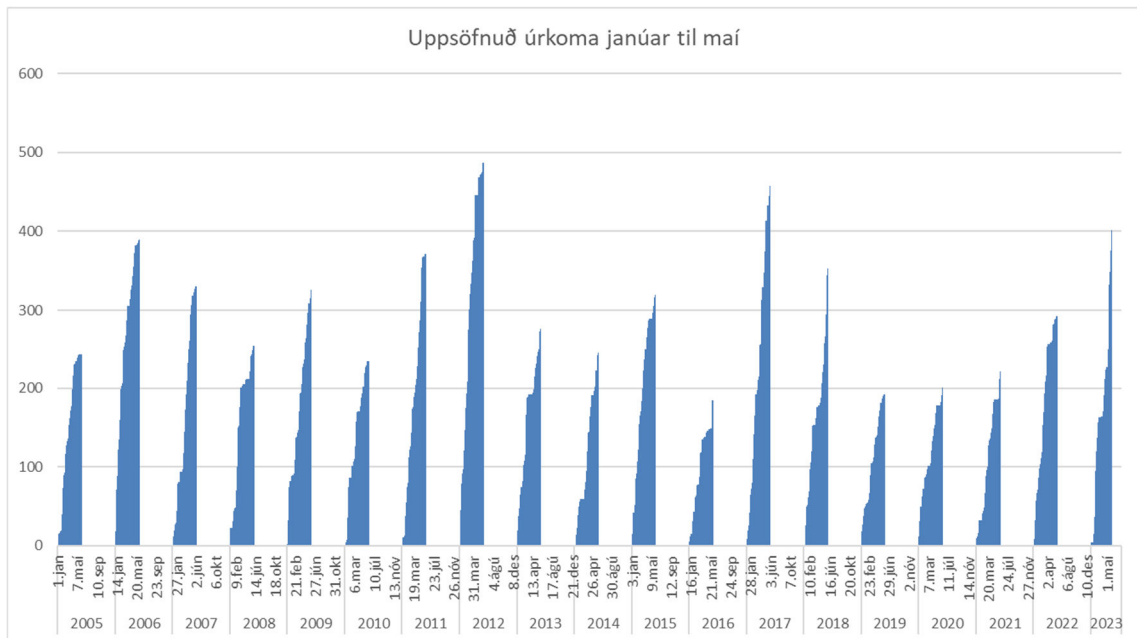
Mynd 13 Veðurathuganir frá Kirkjubóli 2005-2023. Uppsöfnuð úrkoma janúar til maí.

Eins og sjá má á Mynd 12 þá hefur heildar ársúrkoma síðustu 3-4 ár verið stöðug og rétt undir meðaltali á því tímabili sem gögnin eru skoðuð. Þegar litið er á uppsafnaða úrkomu fyrri hluta árs, frá janúar og fram í sumar má sjá að vorið í ár hefur verið nokkuð vætusamt með rúmlega 400 mm uppsafnaða úrkomu í ár sem er nokkuð meira en síðustu 5 ár (Mynd 13).

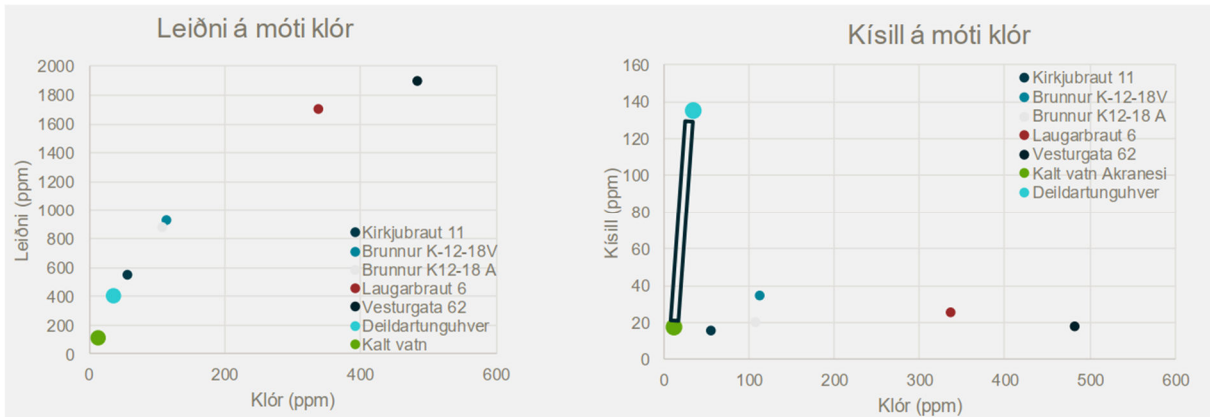
Mynd 15 Niðurstöður efnamælinga Veitna.

Niðurstöður mælinga sýna að gildi kísils er lágt og klórs nokkuð hátt sem bendir til þess að áhrif seltu sjávar gætir í mismiklu magni í þeim sýnum sem tekin eru úr gryfjunum. Há leiðni bendir einnig til þessa. Lágt kísilmagn bendir til þess að vatnið sem greint er sé ekki hitaveituvatn.

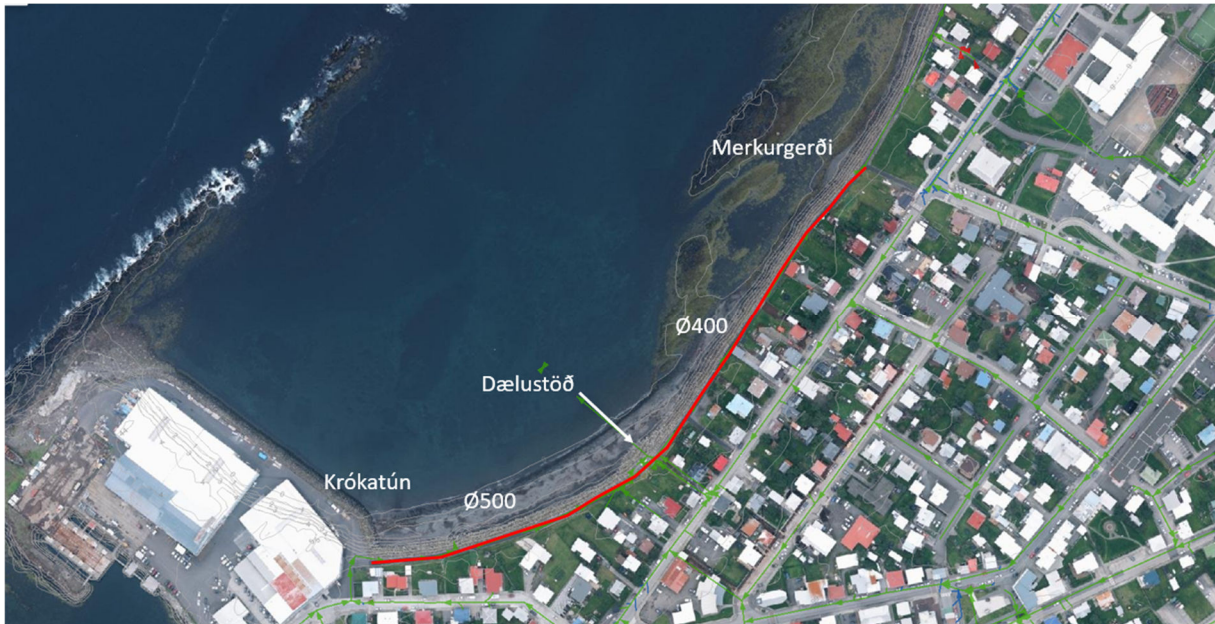
Mynd 16 Staðsetning $\varnothing 40$ mm og $\varnothing 500$ mm frárennslislagar sem lögð var 2016, unnin mynd frá lukor.or.is

Vegna hárrar grunnvatnsstöðu í gryfjum við lóðarmörk Vesturgötu 81-93 og að Krókalóni var farið yfir ljósmyndir og önnur gögn frá jarðvinnu og niðurlögn á fráveitulögnum sem lagðar voru meðfram strandlengju Krókalóns sumar og haust 2016. Á suðvestur hluta lagnarinnar, frá Krókatúni að dælustöð var lögð $\varnothing 500$ mm steinlögn með sjálfrennsli með rennsliskóta í um 1,7 m.y.s. vestast niður í 0,9 m y.s. við dælustöðina. Grennri steinlögn ($\varnothing 250$ mm) liggur ofar og samhliða með rennsliskóta 4,8 m.y.s. við Krókatún 8 í átt að dælustöð. Norðaustan við stöðina liggur $\varnothing 400$ mm steinlögn með rennsliskóta í 4,2 – 3,35 m.y.s. frá göngustíg frá Merkurgerði með sjálfrennsli í átt að dælustöð við Ægisbraut. Landhæð á núverandi göngustíg er um 6,0 m.y.s. Sjálf dælustöðin við Krókalón er grafin niður undir sjávarmál.

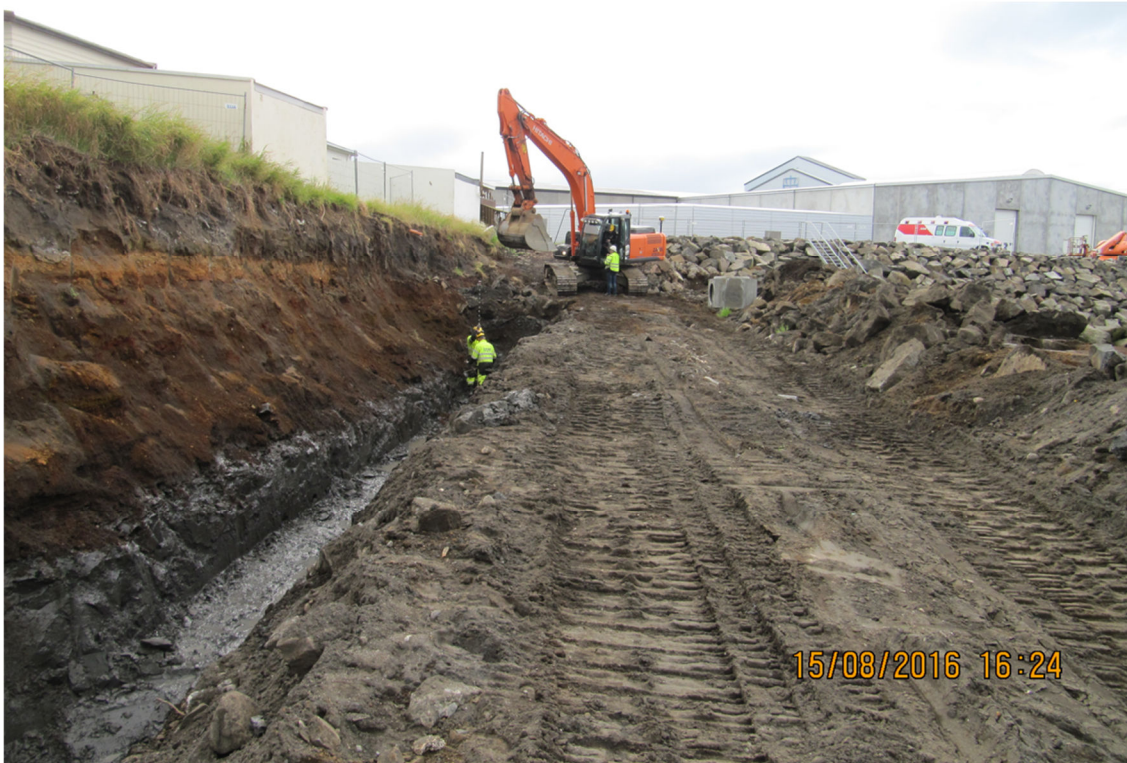
Mynd 17 Frá jarðvinnu við lögn frá Krókalóni að dælustöð, leirlag sést neðst í skurði til vinstri.

Yfirferð á ljósmyndum frá framkvæmdatíma sýnir að lögnin er lögð í hvarfleir frá Krókatúni og að dælustöðinni aftan við Vesturgötu 69 (Mynd 17). Frá dælustöð og að göngustíg við Merkurgerði eru jarðlög misleitari og er lögnin lögð í hvarfleir, klöpp eða jarðveg (Mynd 18). Umhverfis lögnina og undir var lagður grófur sandur og fyllt upp að yfirborði (ofan á sandlag) með efni sem er að álíka að eiginleikum og efni sem er í bökkum lagnaskurðarins, þ.e. efni sem grafið var upp. Fyllingin var þjöppuð í nokkrum lögum.

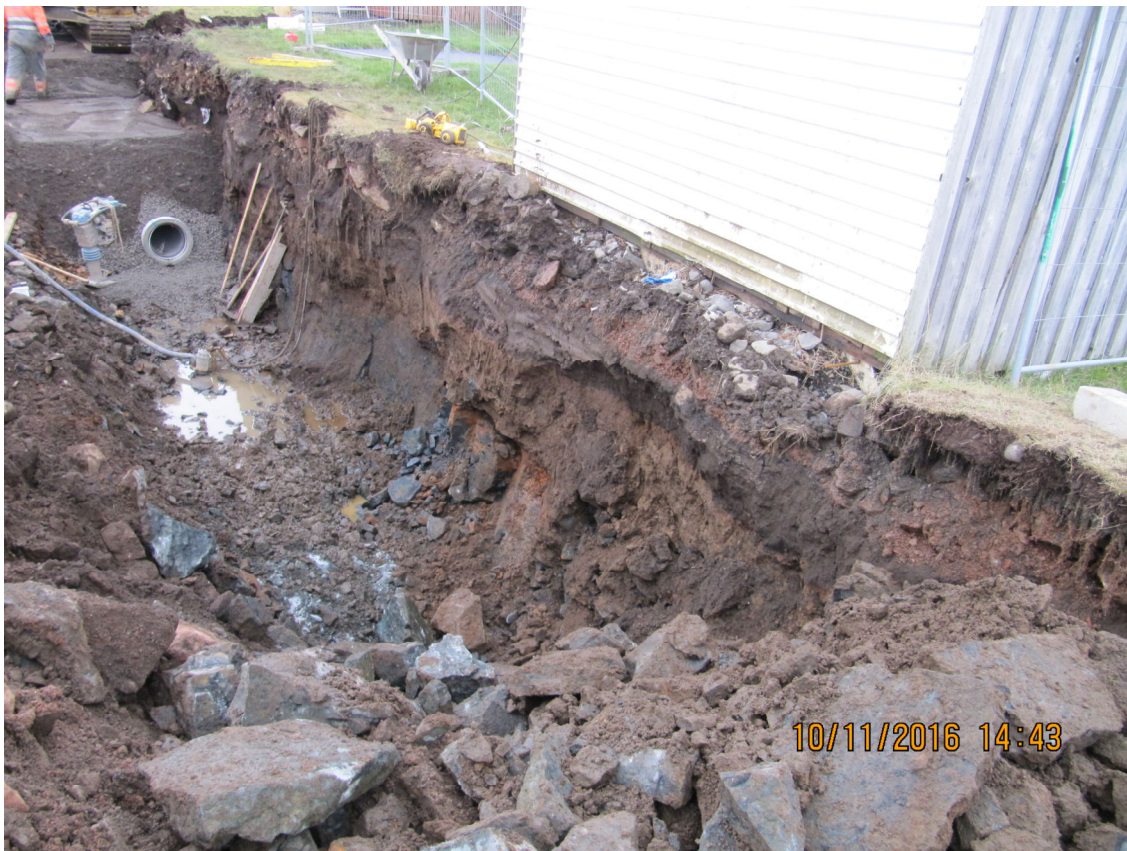
Mynd 18 Frá jarðvinnu við lögn aftan við Vesturgötu 83, klöpp neðst í skurði, áætlað 1-1,5 m á klöpp frá yfirborði.

Mælt er með að kanna betur lekt jarðlaga og fyllingar í lagnaskurði milli lóða á Vesturgötu og Krókalóns.
