# GRUNDASKÓLI ,ESPIGRUND 1

## MINNISBLAÐ

DAGS.: 2021-01-25  
NR.:  
Útgáfa 1

## Efni: Uppsetning grunnrannsókna vegna Grundaskóla – Espigrund 1

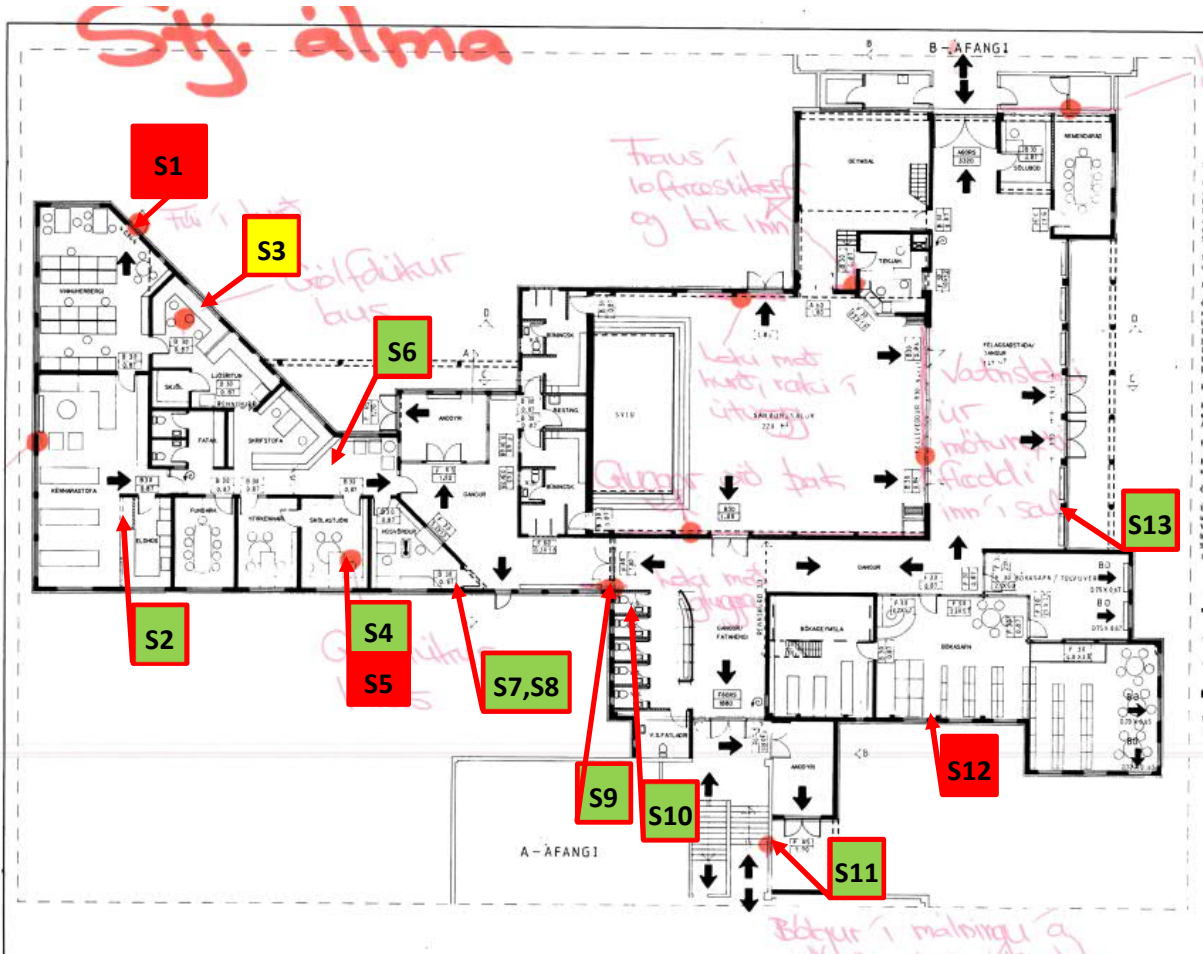
### 5.1 Stjórnendaálma

13 sýni voru tekin og 4 sýni sýna litla hækkun. Sýni S1, S5 og S12 þarfnast sérstakra aðgerða. Í þeim sýnum eru sveppir sem eru varasamir innanhúss.

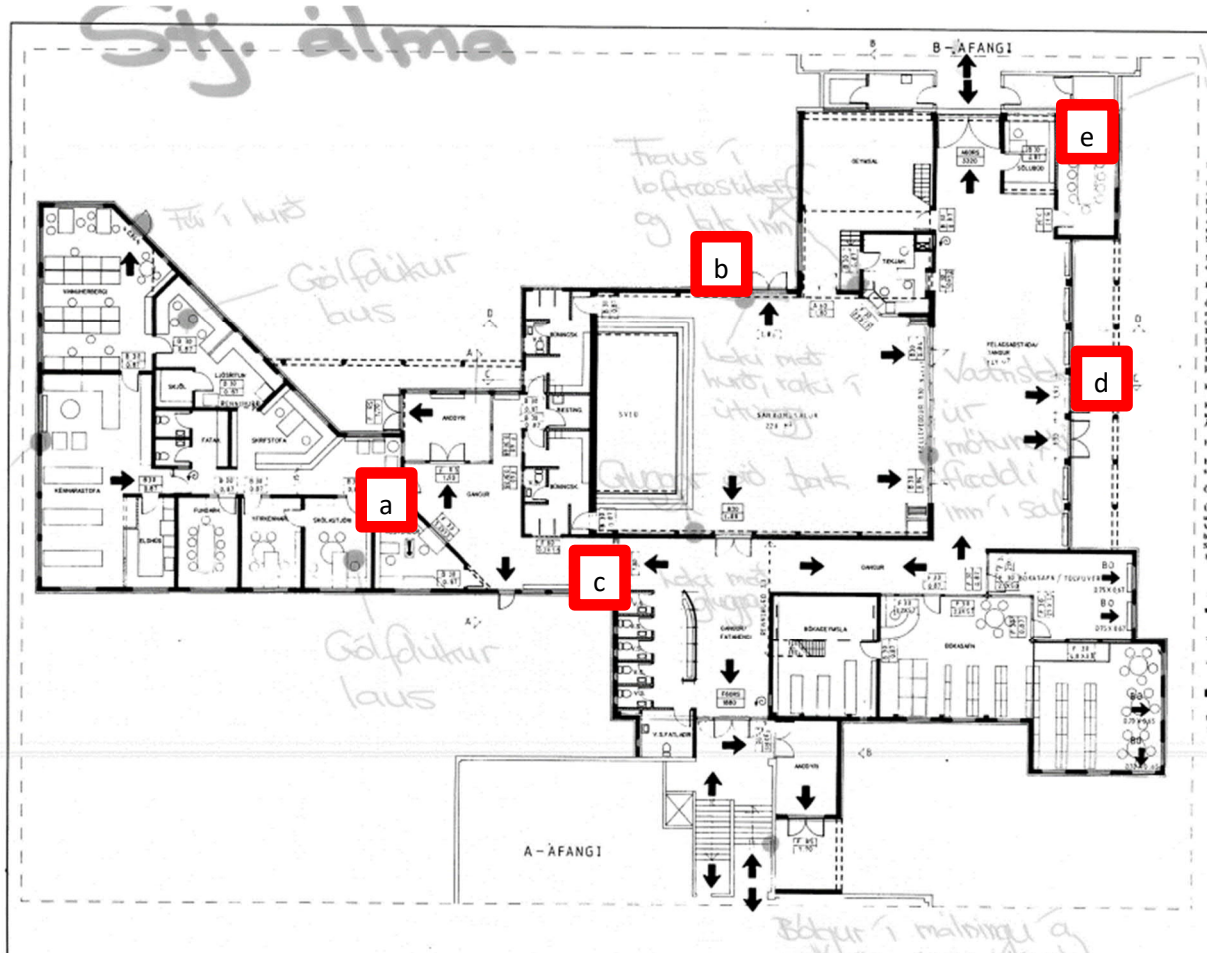
### 7.1 Stjórnendaálma – aðalatriði

- Laga þarf frágang í kringum lagnir að þaki, sömuleiðis lúgu upp í þakrymi.
- Skemmdir í sal á vegg, þarf að laga sem fyrst sýnataka óþörf
- Töluverðar framkvæmdir og breytinga þörf vegna leka, mælist nú þurrt.
- Leki og skemmdir í listum
- Leki frá vaski í eldhúsi.

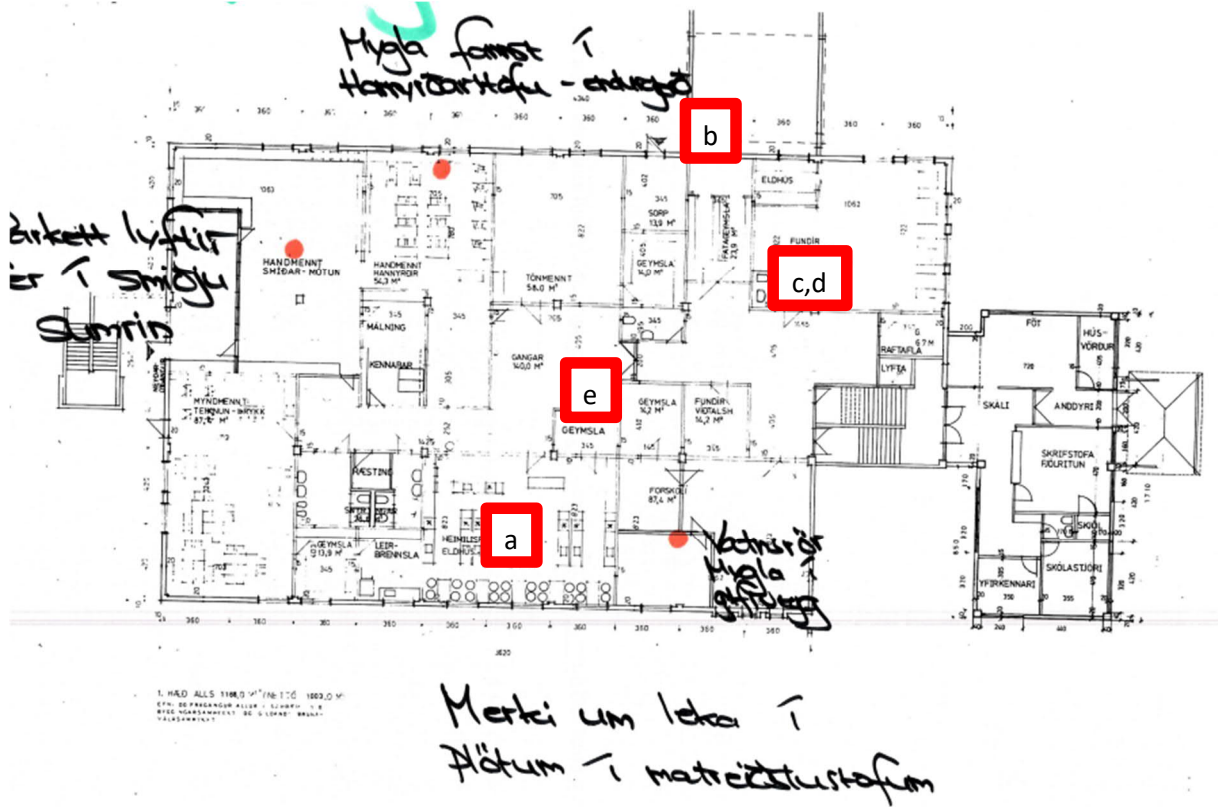
### 7.3 C-álma 1. hæð. aðalatriði

- Laga frágang í kringum kennslueldhús við gólf. Á einum stað mælist raki í kringum niðurfall.
- Yfirfara frágang þar sem mikið rakaálag er.
- Yfirfara frágang í öllum votrymum. Nokkuð víða má sjá kantfrágang sem er orðinn þreyttur, fúgur opnar.
- Yfirfara frágang í kringum vaska o.þ.l.
- Skipta út lausum dúk, floti og lagfæra

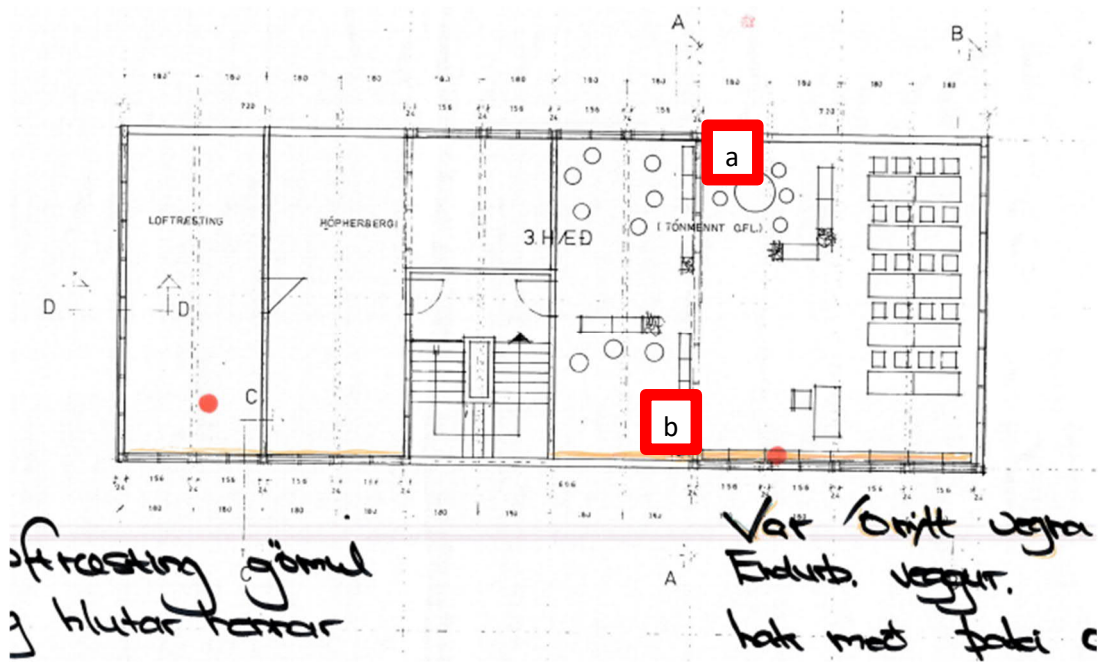
## 7.4 C-álma 3. hæð ský

- Laga frágang léttra útveggja sem virðast vera án rakavarnarlags.
- Frágangur á sökklum á eldhúsinnréttingu.

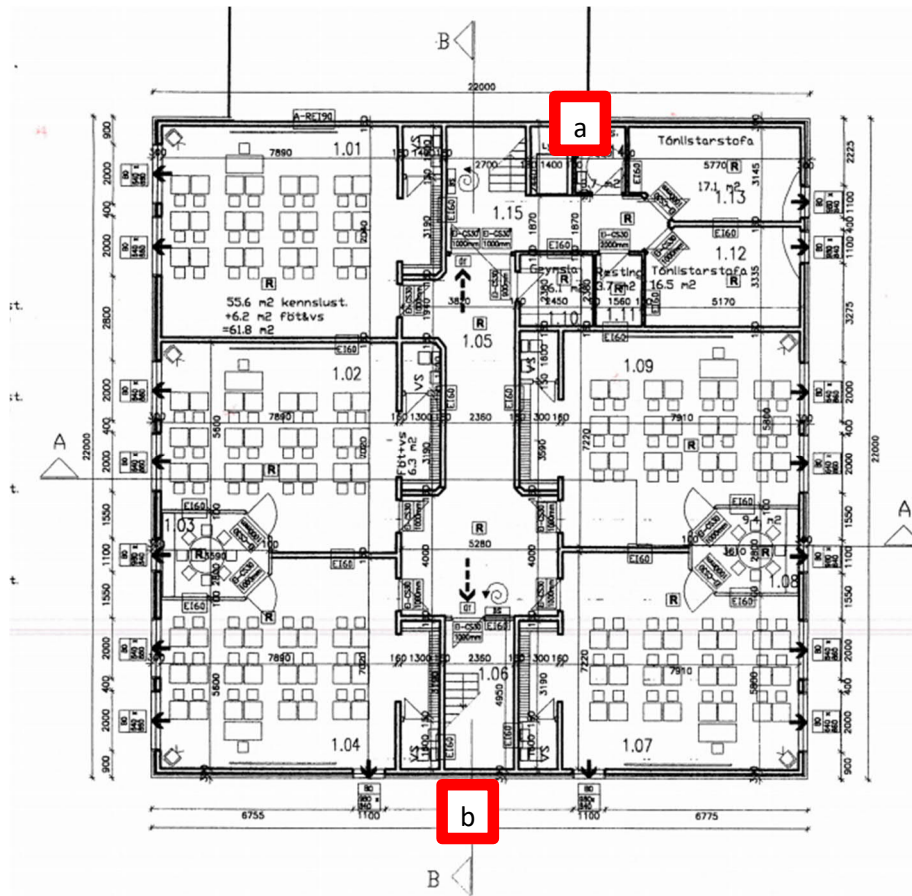
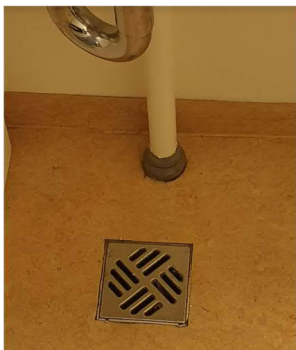
## 7.5 Miðstig 1. hæð.

- Raki í kringum niðurföll, háð frágangi á dúk. (fara yfir öll niðurföll) rangur frágangur.
- Raki í kringum hurðir.

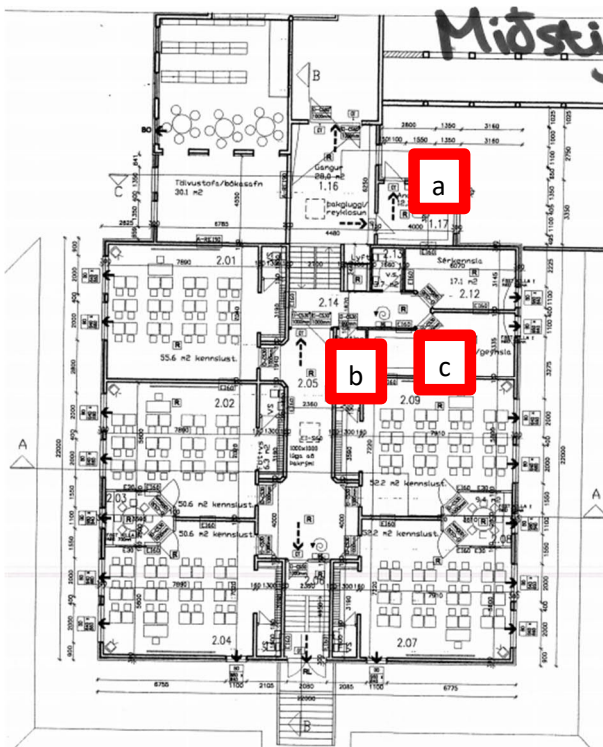
## 7.6 Miðstig 2. hæð

- a) Skemmdir á útveggjum.
- b) Ræsting niðurföll og dúkur.
- c) Sökkjar

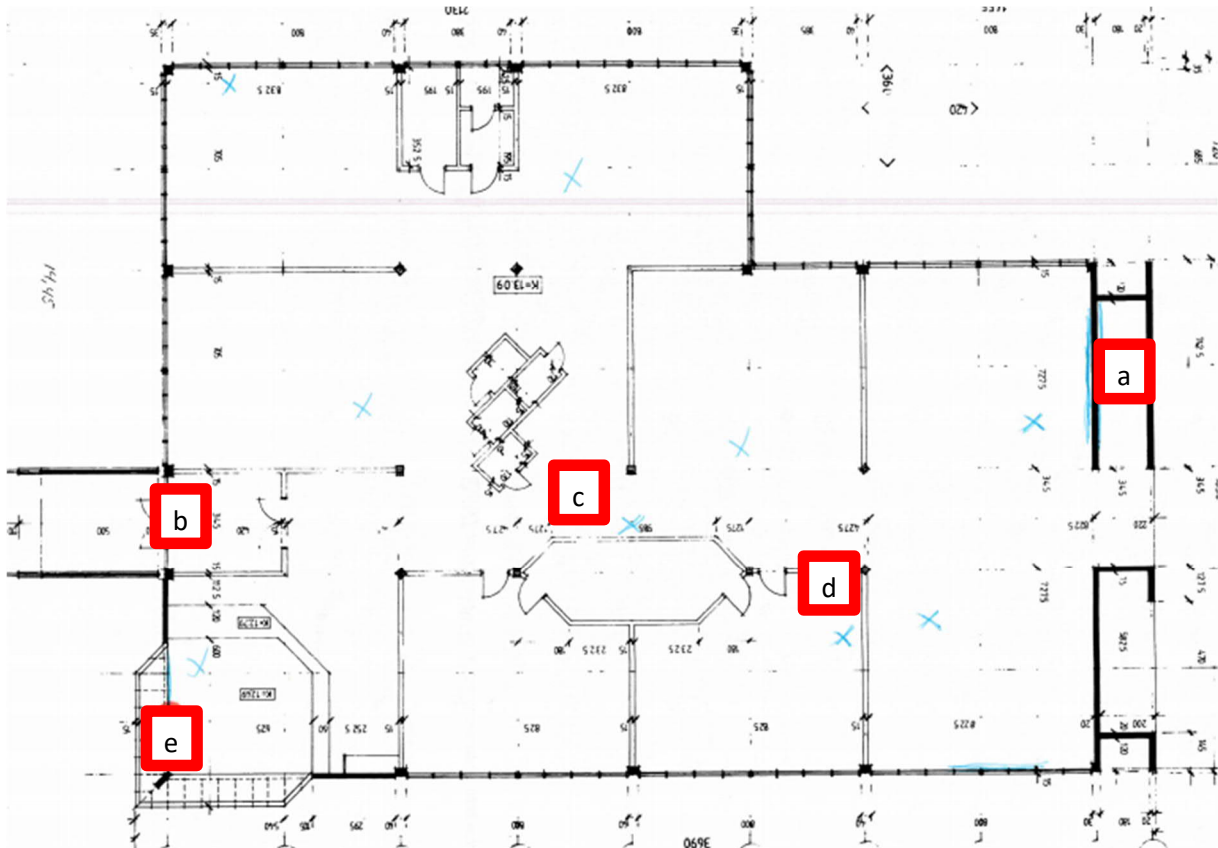
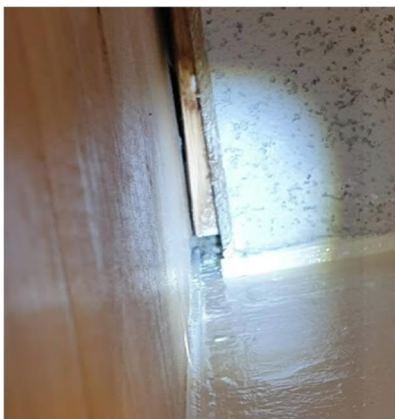
## 7.7 B-unglingastig

- Frekari viðgerðir á úthorni, innvegg og afleiðingum leka.
- Viðgerð á skemmd.
- Nokkuð víða má sjá útfellingar á loftum eftir leka. Skoða þarf rakavarnarlag. Hér má sjá beint í steinull.
- Gamall frágangur í kringum vaska o.s.frv.
- Skipta út gryfju

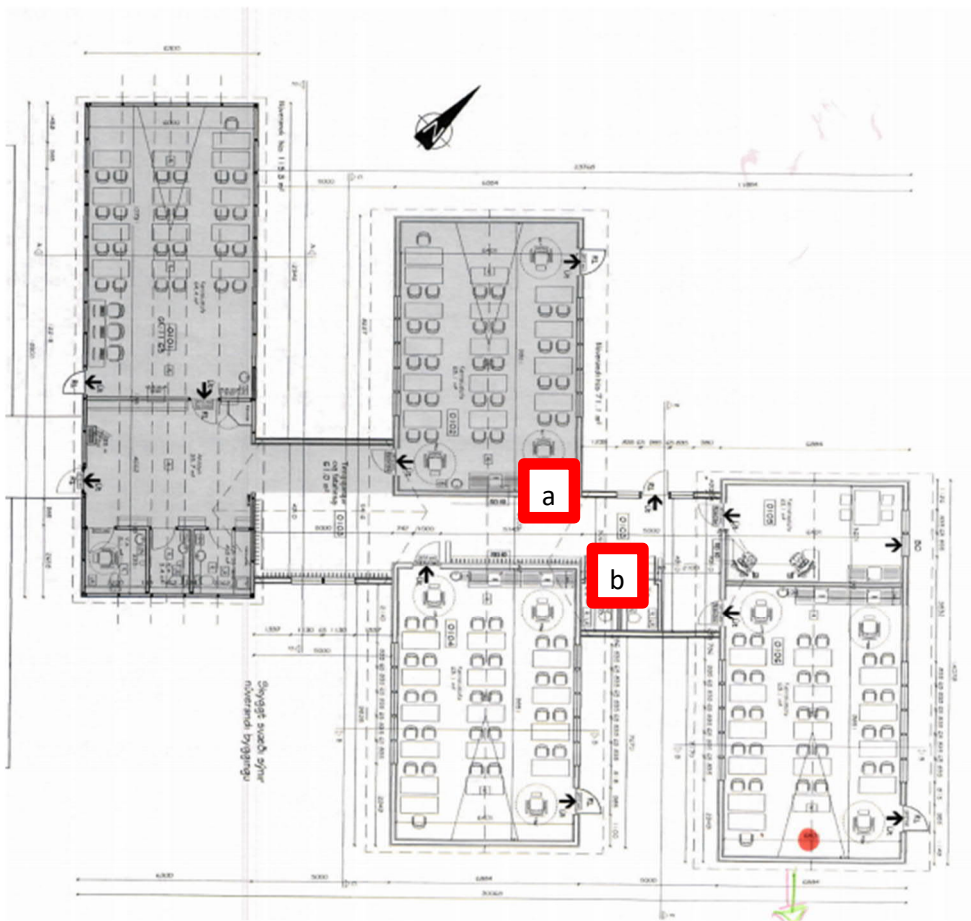
## 7.8 Eyjan

- a) Skipta út öllum mdf listum og skoða allan gólfrágang.
- b) Breyta frágangi á baði. Bað þarf að vera ætlað fyrir mikla notkun og er þegar skemmt, rangur gólfrágangur rangur veggfrágangur, borðplata skemmd.
